Dokumentacja badań stratygrafii warstw malarskich i program prac konserwatorskich dla budynku dawnego szpitala w Działdowie.

Autor - mgr Piotr Supryn
DYPLOMOWANY KONSERWATOR ZABYTKÓW
ul. Dubiskiego 19, 10-752 Olsztyn
kom. 609 609 859

Dokumentacja chroniona prawem autorskim.
Olsztyn, maj 2010 r.

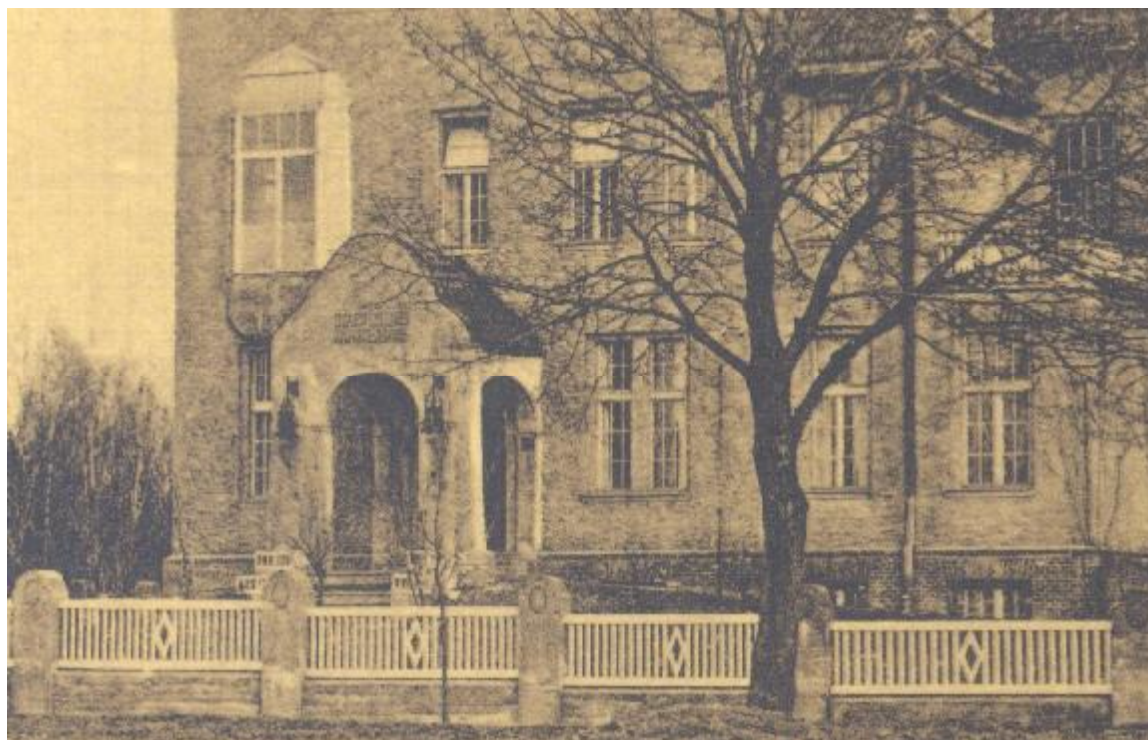
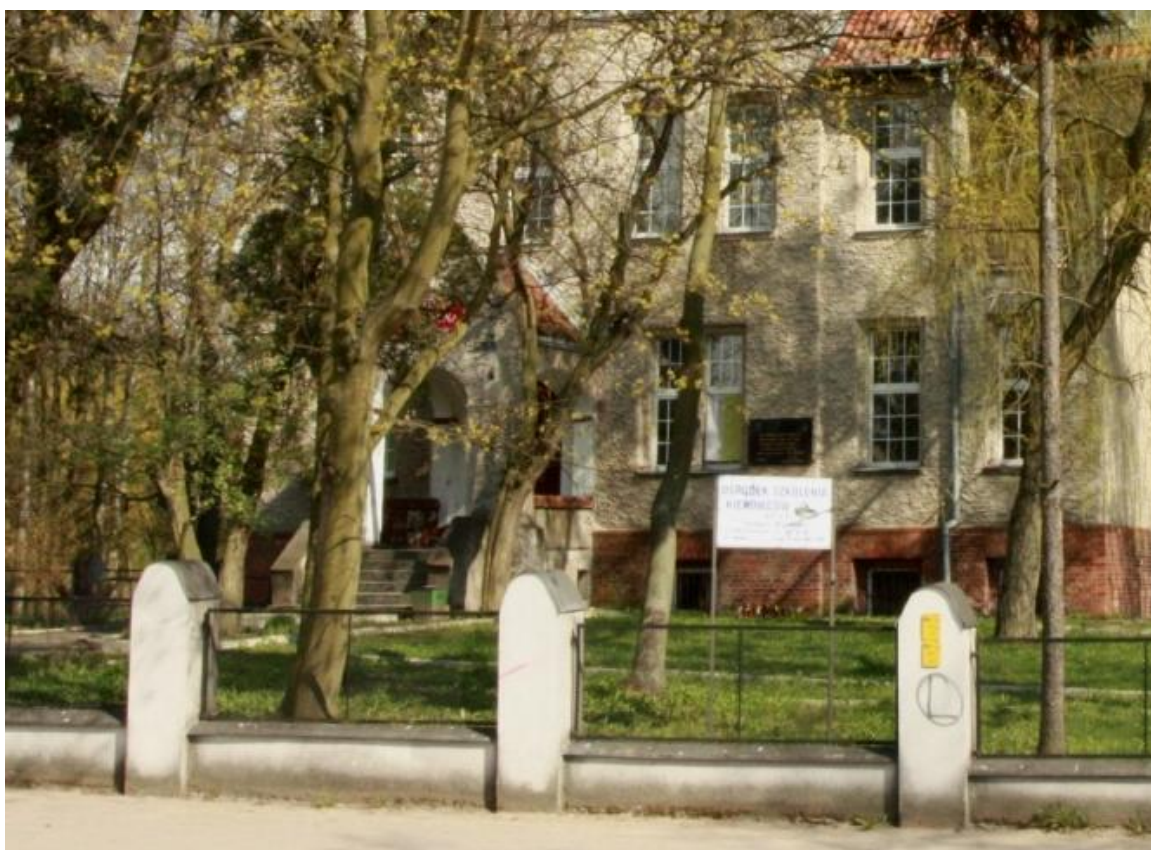
Dzięki porównaniu powiększenia fragmentu elewacji frontowej z dawnej fotografii, z tym samym fragmentem sfotografowanym współcześnie zaobserwowano zmiany jakim podano ganek.

Fot. 3, 4 Gank wejścia głównego. Fot. wykonane prawdopodobnie ok. 1913 i w 2010.

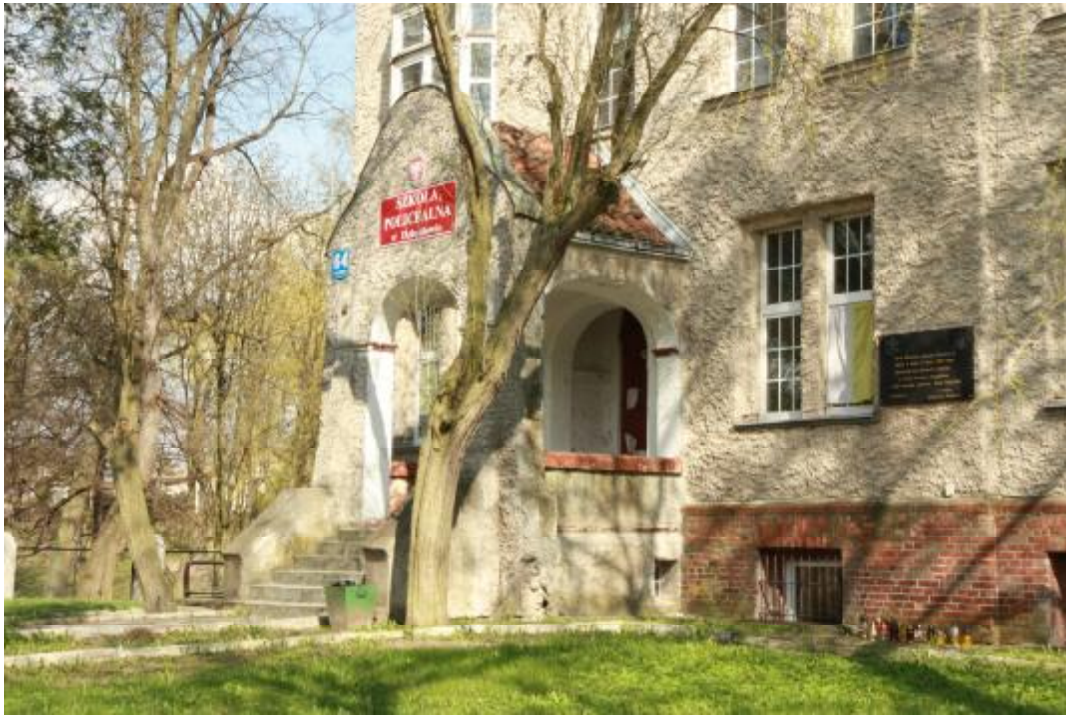
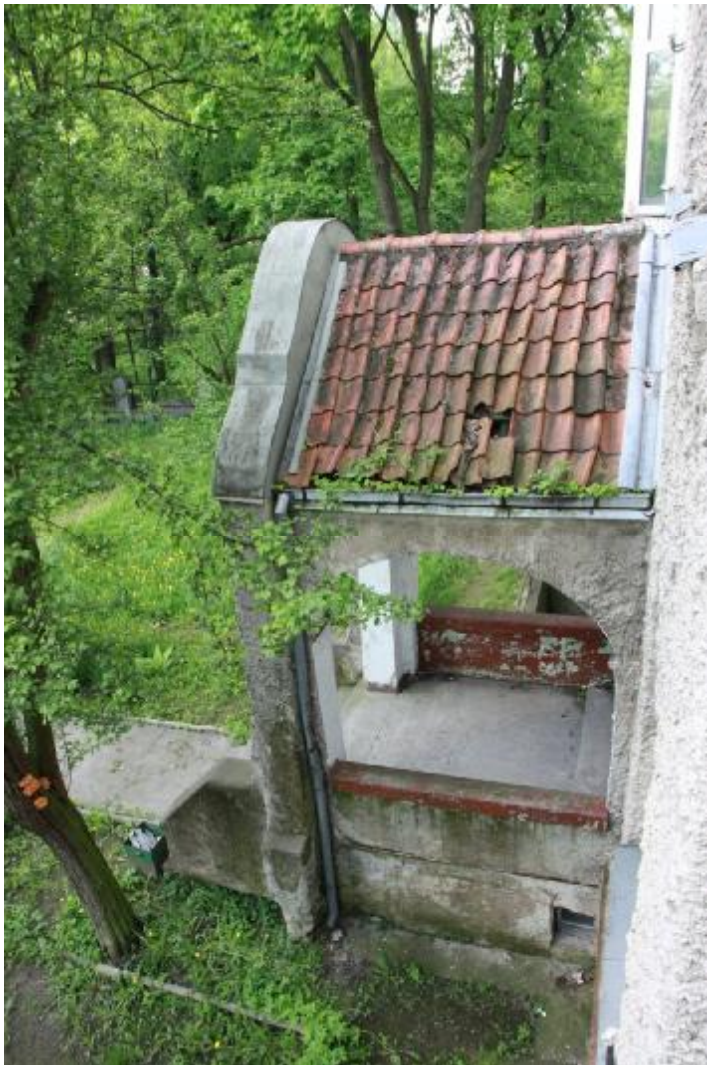
Fot 11, 12 Ganek głównego wejścia.
Widoczne uszkodzenia dachu.
Pierwotnie z obu boków ganku
były podjazdy.

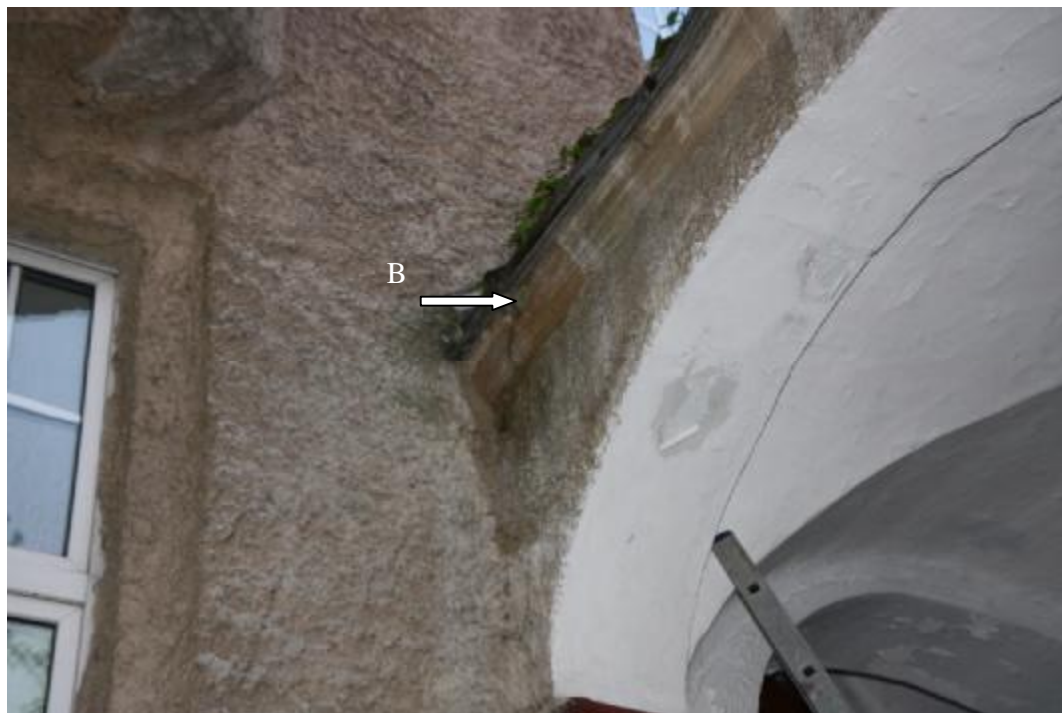
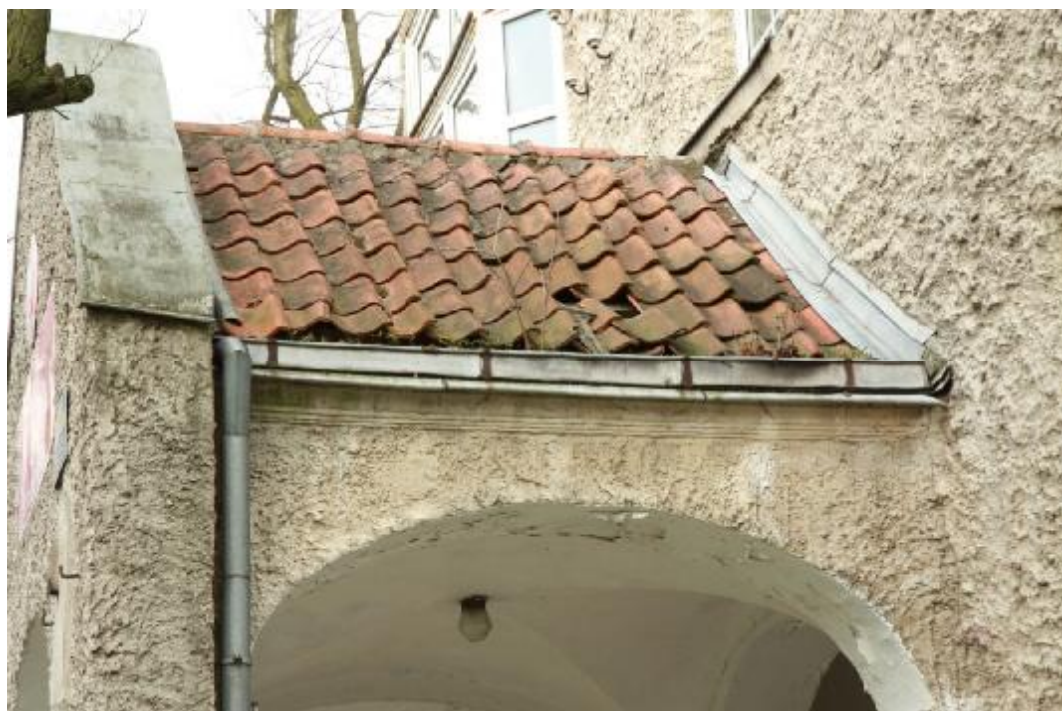
Fot 13, 14 Na ganku głównego wejścia, przy wtórnym tynku nakrapianym, zachował się profil gzymsu poddachowego. Zaznaczono miejsce pobrania próbki do badań tynku.

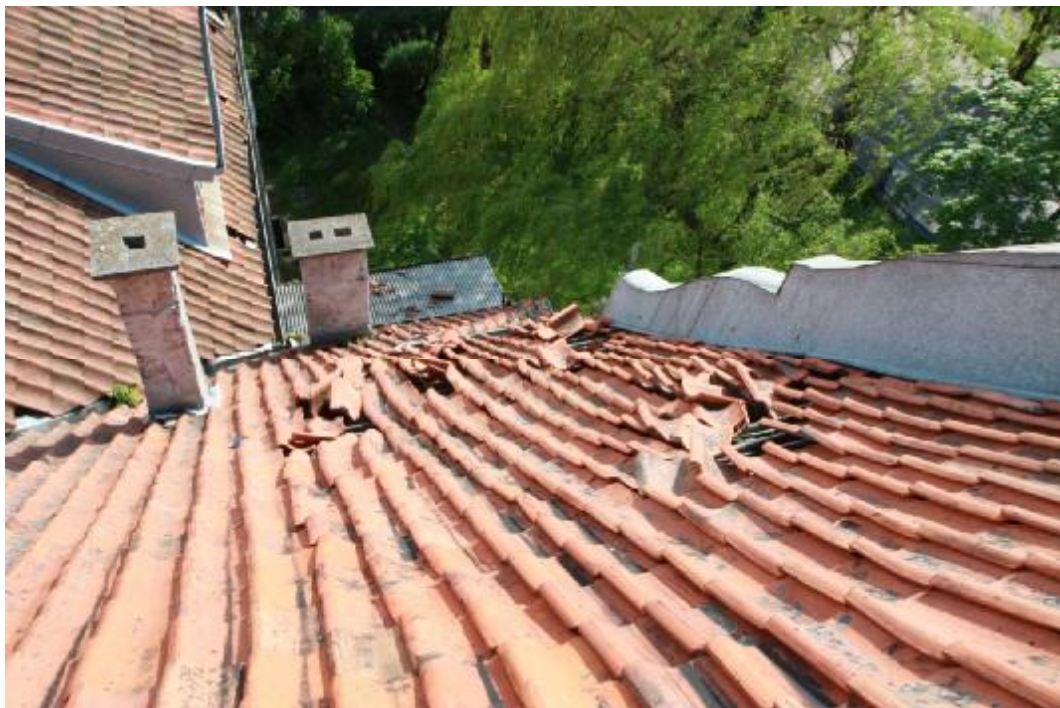
Fot. 16 Fragment dachu nad lewym ryzalitem elewacji frontowej (nad wejściem głównym). Widoczne silne uszkodzenia dachówek.

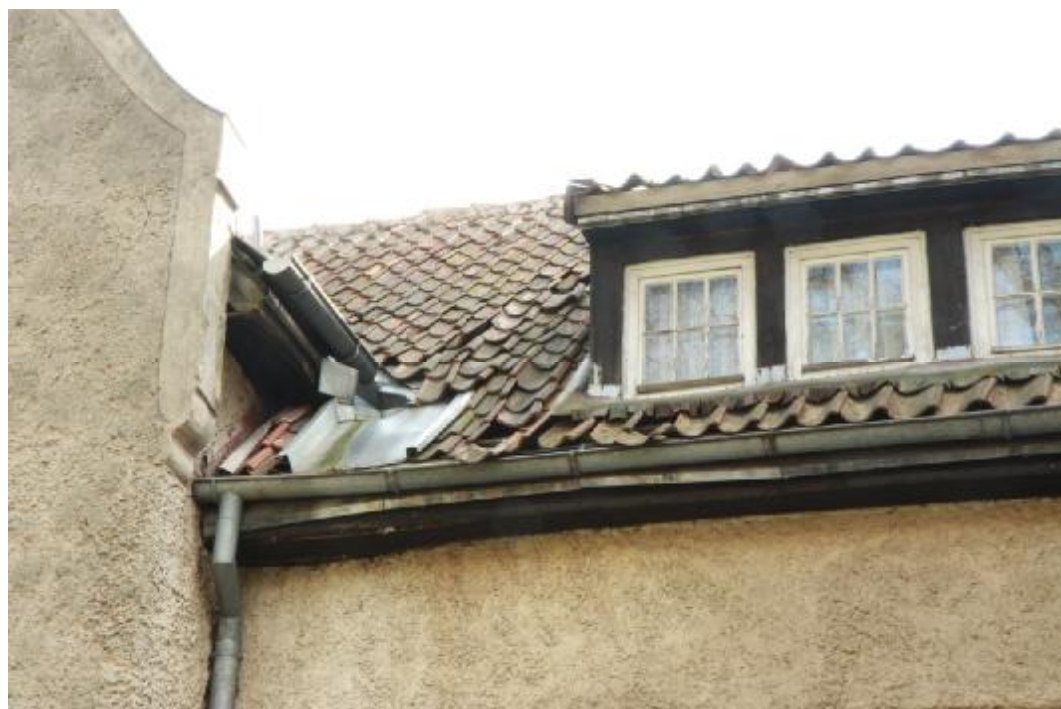
Fot. 20 Fragment uszkodzonego i prowizorycznie łątanego dachu od strony Pn-Wsch.

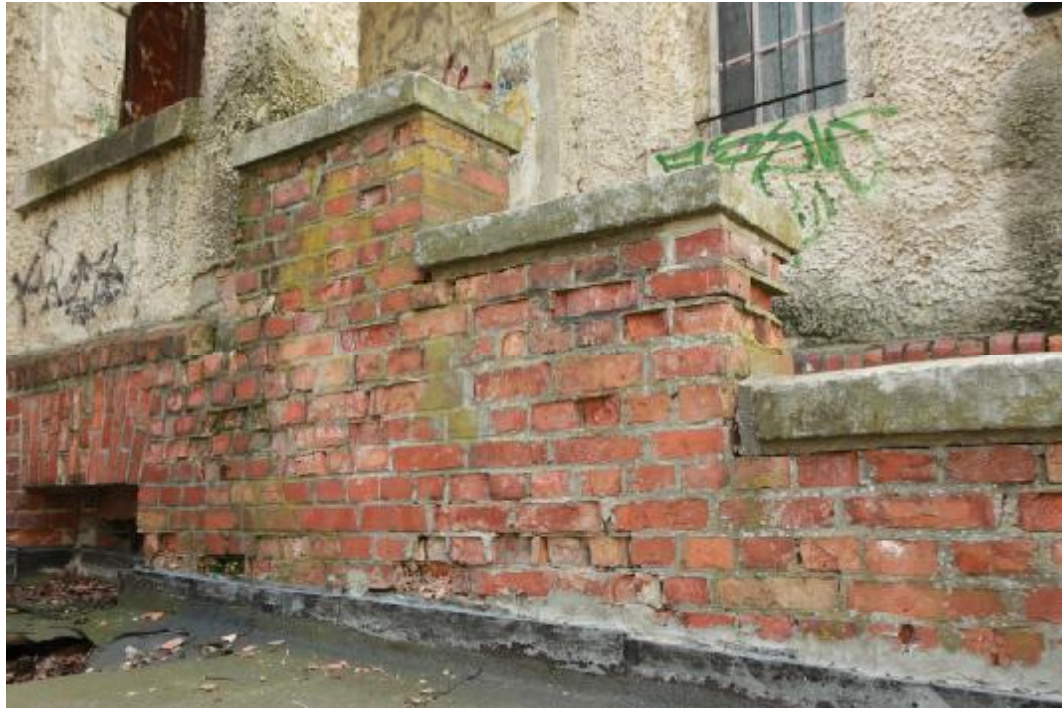
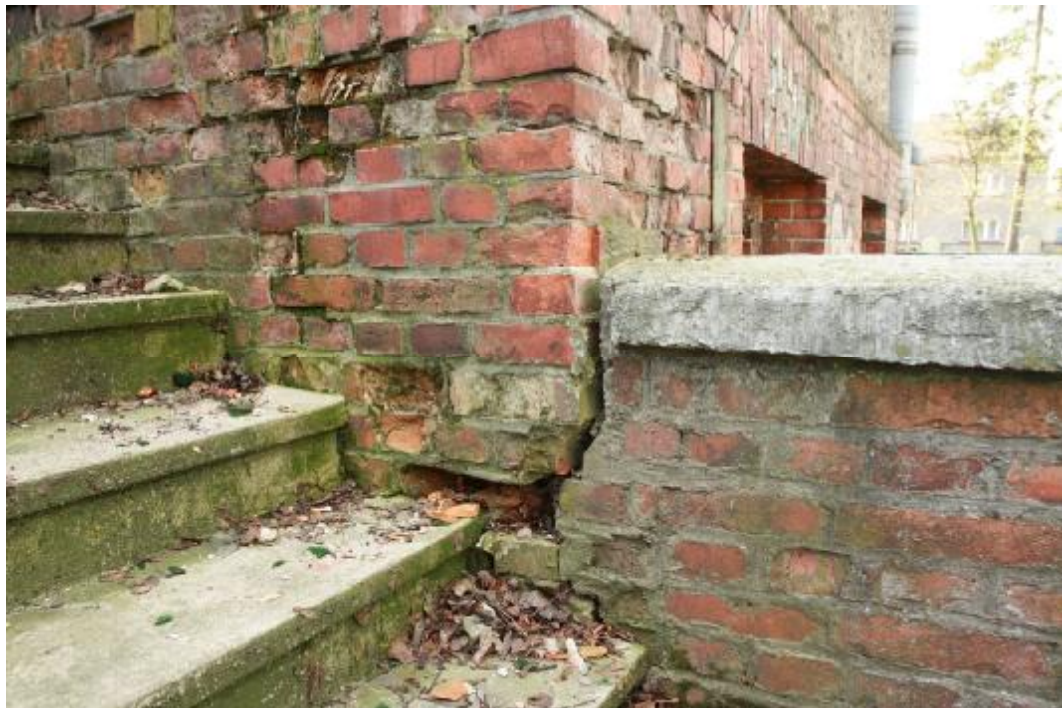
Fot. 22, 23 Fragment schodów i murów przy wejściu na mały ganek od strony Pn – Wsch. Cegły mocno popękane, wykruszające się, brudne, porośnięte glonami i grzybami. Na powierzchni widoczne wtórne, bardzo niestaranne spoinowanie. Mur pozostawał bardzo długo w silnym zawilgoceniu.

7. Dezynfekcja ceglanego cokołu, ganków i murków przy wejściach do budynku preparatem grzybo- i glonobójczym, np preparat Algat do niszczenia glonów, oraz Boramon do niszczenia porostów. Oba preparaty są produktami firmy Altax. Możliwe

8. Wykucie starych, niewłaściwie wykonanych uzupełnień ubytków w ceglach (ok. 4m²) i usunięcie zniszczonych spoin.
9. Miejscowe wzmacnianie najbardziej osłabionych, niestabilnych powierzchni cegieł (ok. 10 m²). Polecany Funcosil KSE 300 firmy Remmers.

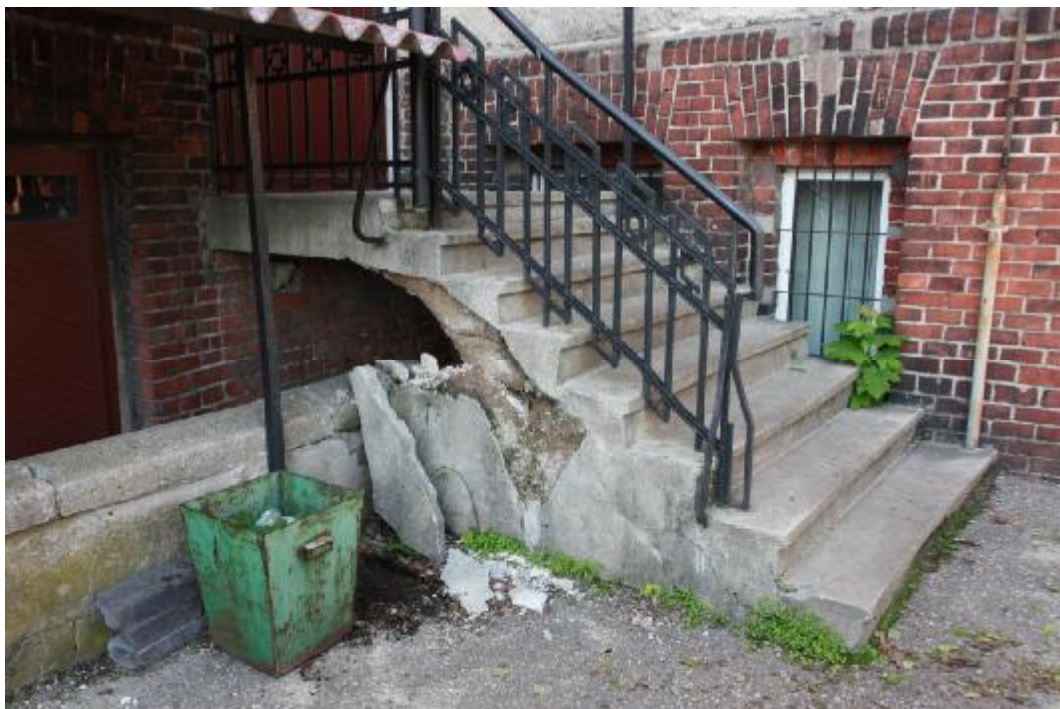
Fot. 25 Fragment elewacji Pd – Zach. Zewnętrzna, betonowa warstwa schodów traci przyczepność i pęka. Podobne pęknięcia występują na betonowych murkach.

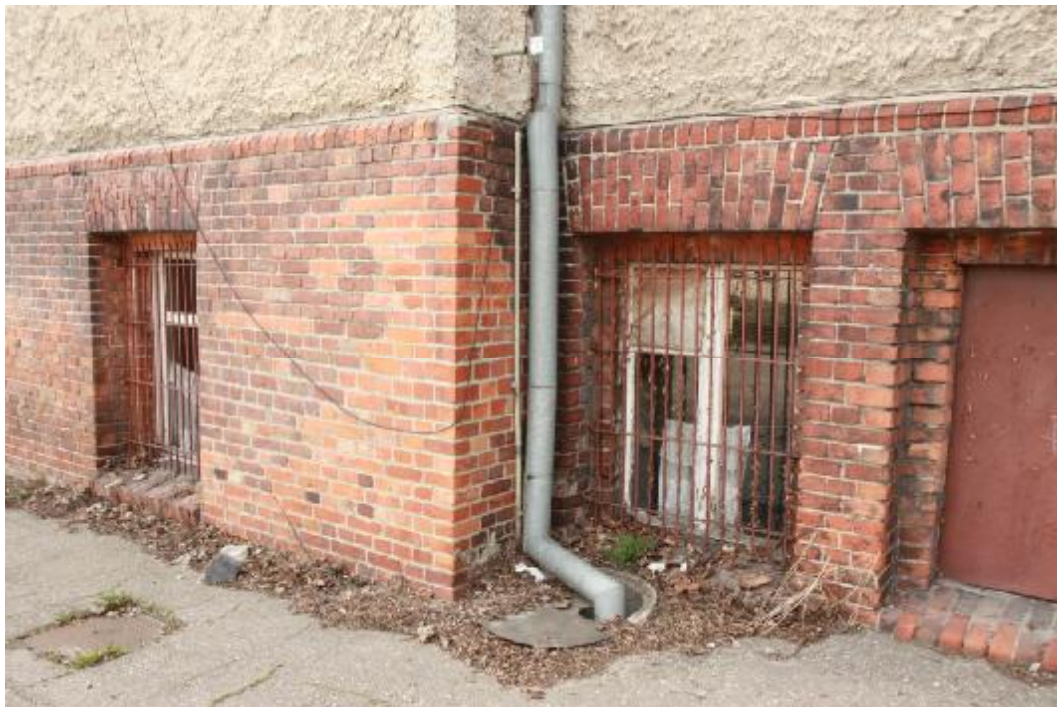
Fot. 26 Fragment elewacji Pd-Wsch. W tym miejscu dużą część cokołu uzupełniono nową cegłą.

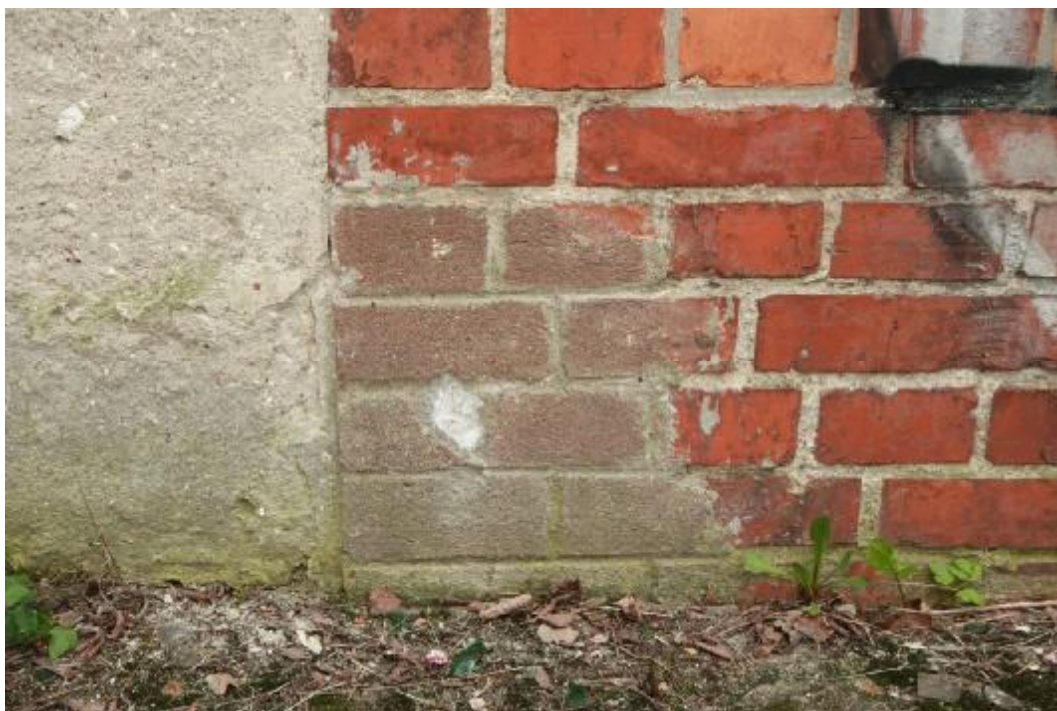
Fot. 27 Uzupełnienia ubytków w ceglach wykonane zaprawą niewłaściwie dobraną pod względem koloru i faktury.

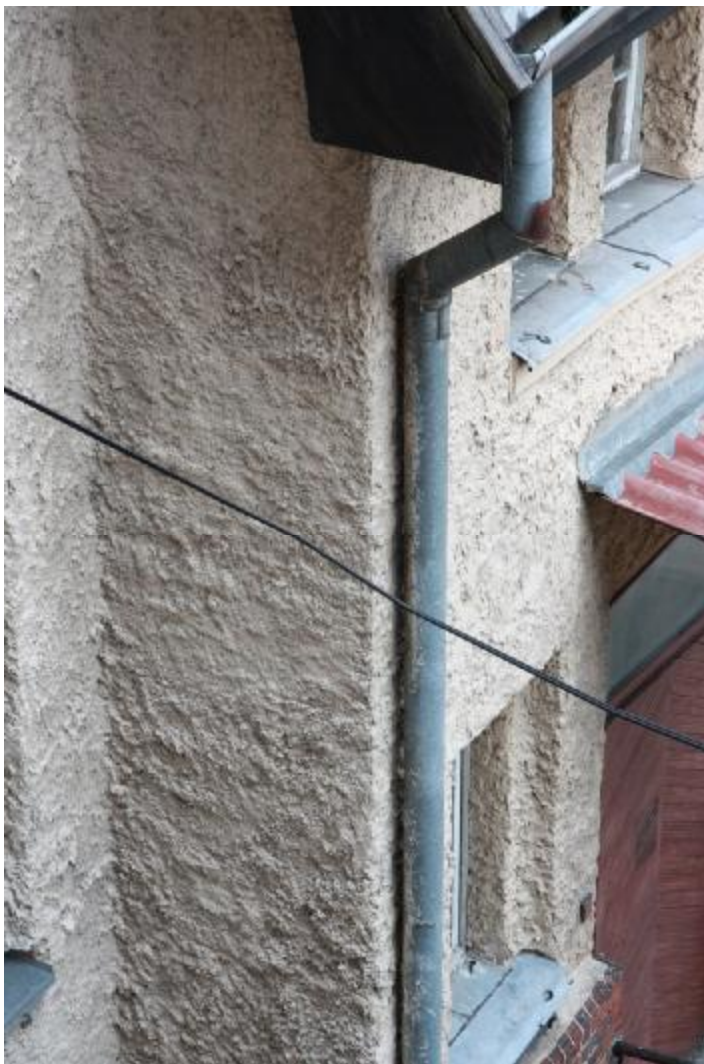
Fot. 28 Widoczne na rurze spustowej ślady zachłapania zaprawą tynkarską świadczą o tym, że tynk obecny na elewacji jest wtórny.

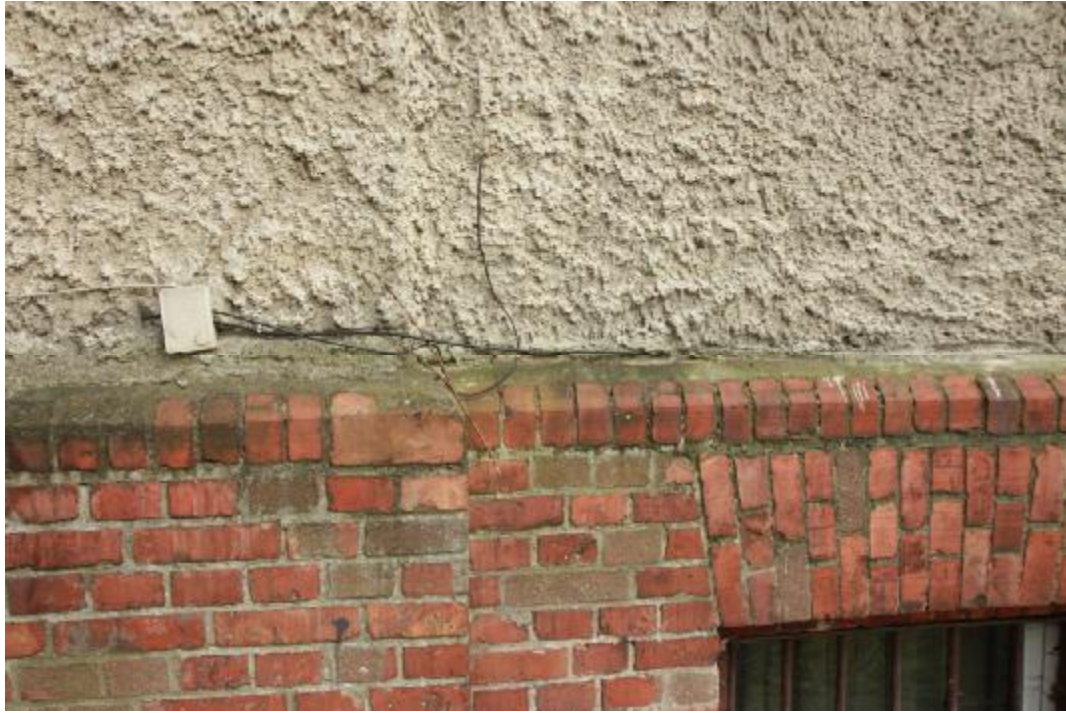
Fot. 32 Elewacja frontowa. Zatopiona w tynku współczesna instalacja świadczy o tym, że tynk jest nieoryginalny. Na cokole widoczne liczne nienajlepiej dobrane uzupełnienia ubytków.

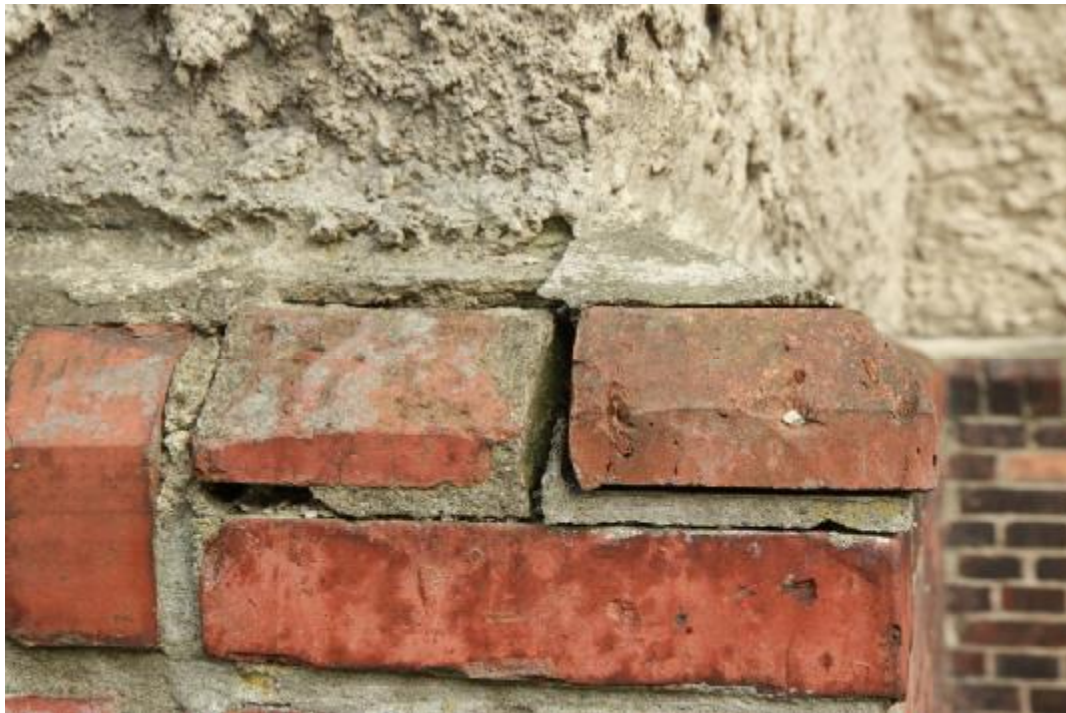
Fot. 33 Luźne cegły cokołowe na elewacji frontowej.

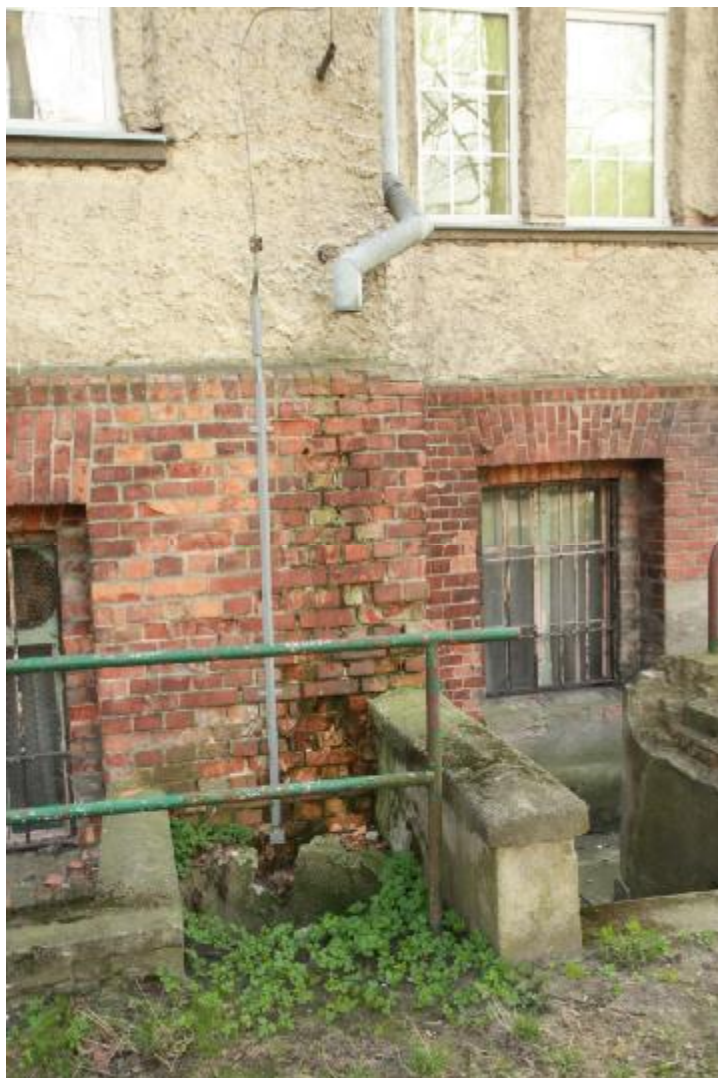
Fot. 36, 37 Północny narożnik budynku. Widoczne zacieki na murze i zniszczenia cegieł spowodowane lejącą się wodą opadową z urwanej rury spustowej. Obok duże ubytki w murku. W tym kształcie jest on konstrukcją wtórną.

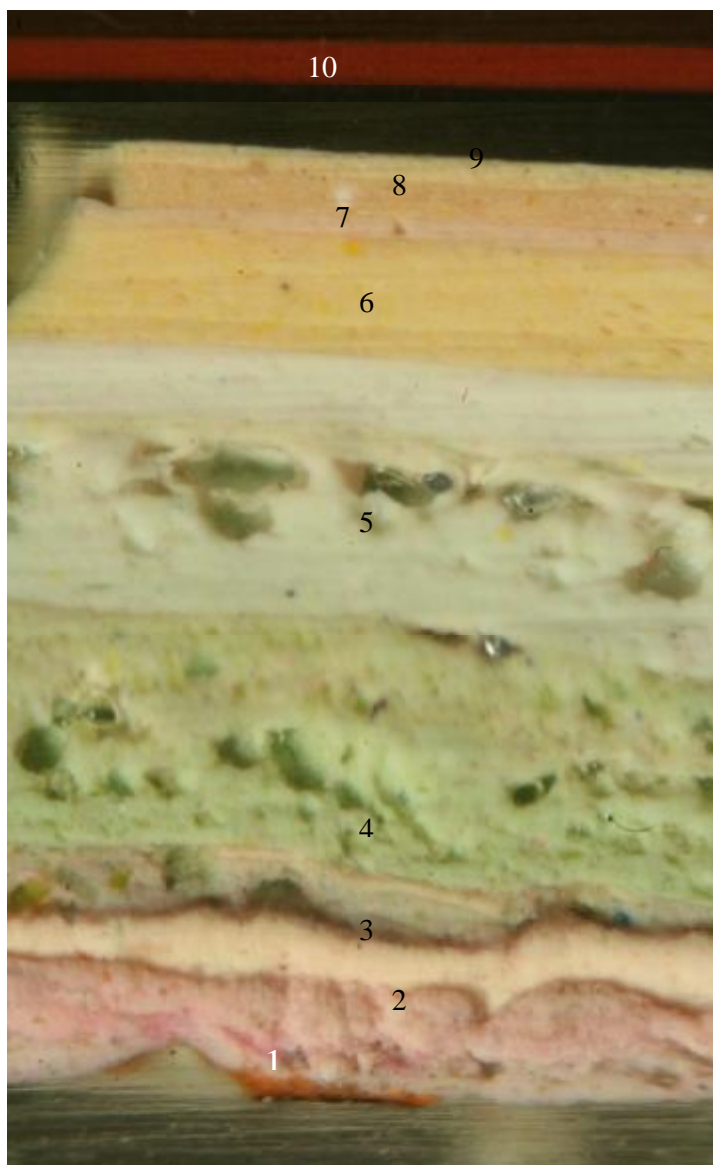
Fot. 79 Przekrój próbki 1. Na zdjęciu widocznych jest 10 warstw farby jakimi pomalowano kolejno balustradę. Najwcześniejszym kolorem była, ledwo widoczna, czerwień. Prawdopodobnie jest to minia.

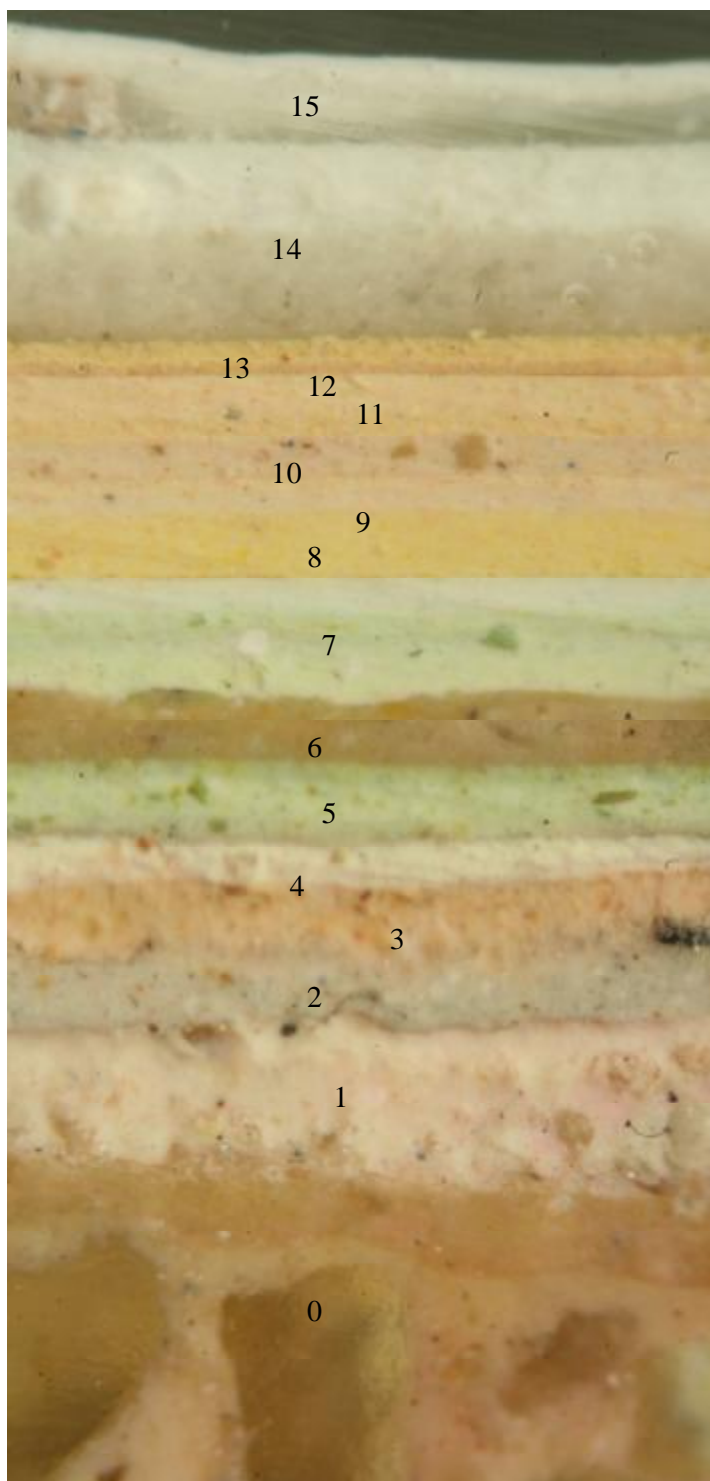
Fot. 83 Przekrój próbki 3. Na tynku widocznych jest 15 warstw barwnych (warstwa 0 to tynk). Najwcześniejszą z nich jest wapienna warstwa gruntująca zabarwiona na lekko różowy kolor. Następne dwie warstwy też są oryginalne. Warstwa 2 to szara podmalówka, a 3 pomarańczowa, wykończeniowa.

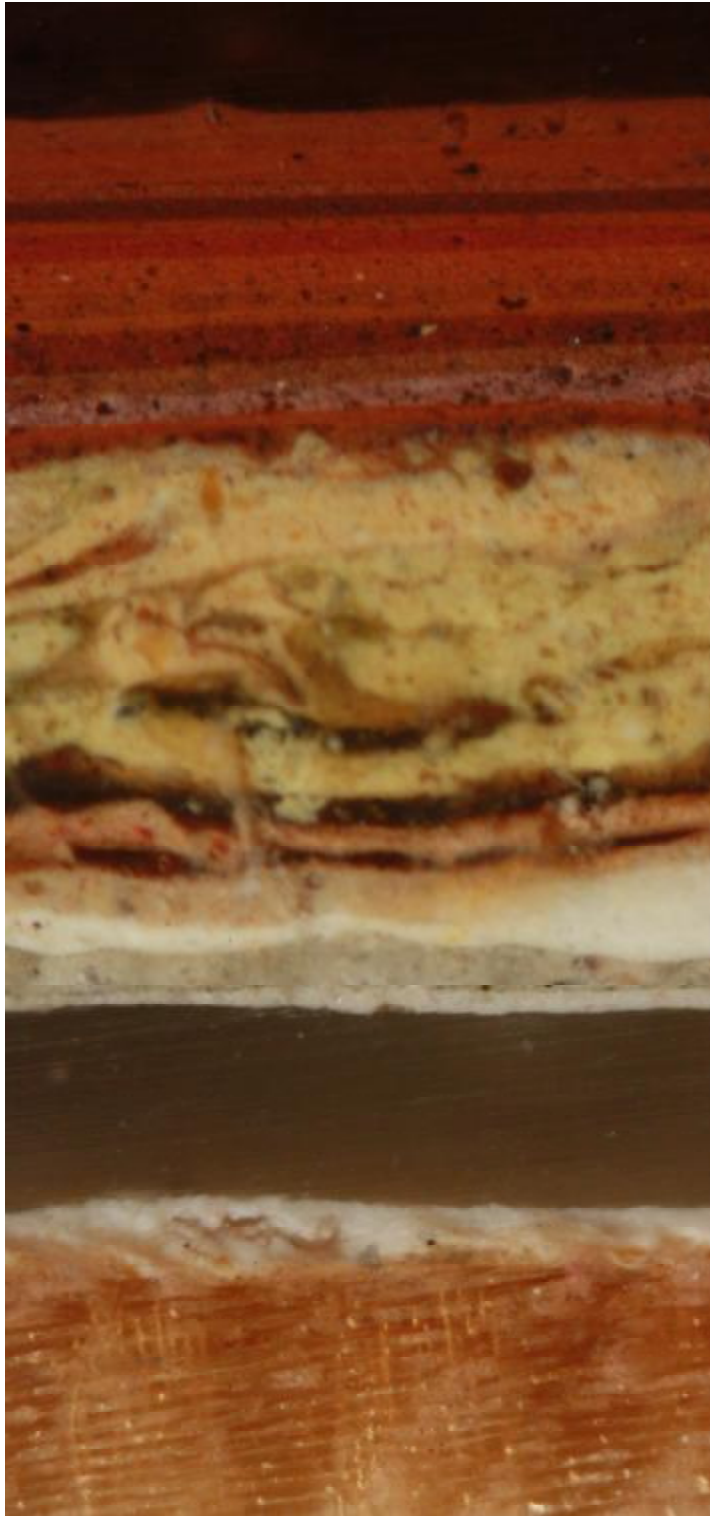
Fot 128. Przekrój próbki 20. Oznaczono 20 warstw na drewnie. Oryginalne są wszystkie warstwy do 9 włącznie. Warstwy w kolorze białym i biało-szare to warstwy podkładowe, ostatnie z nich stanowią dekoracyjne wymalowanie mazerunkowe.

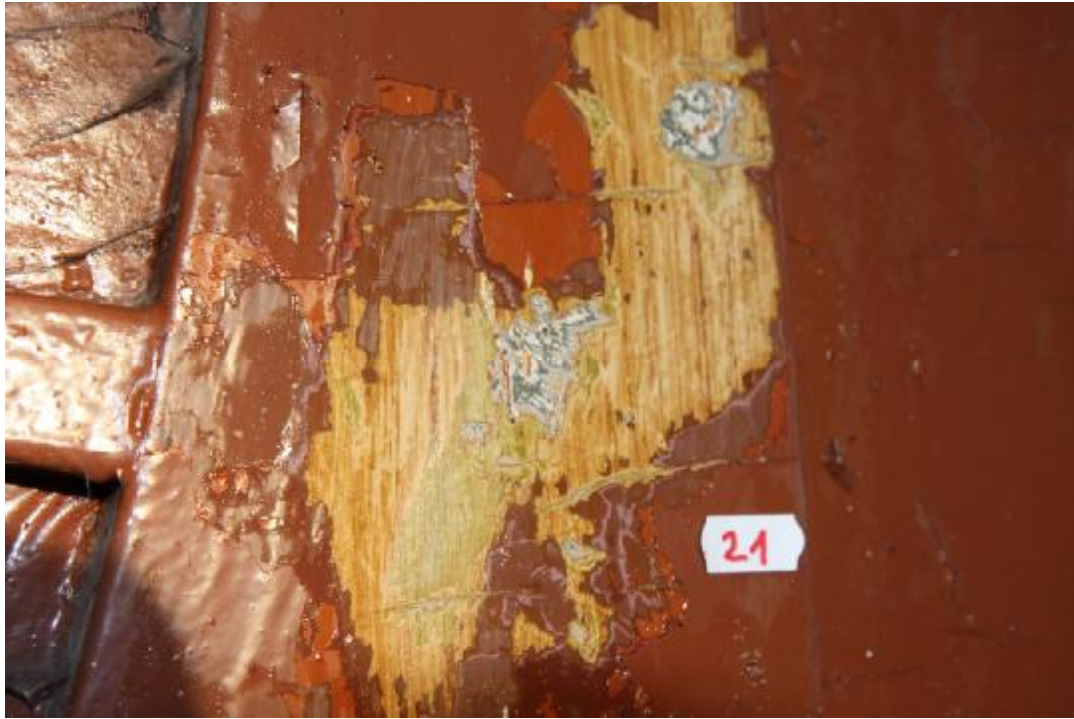
Fot. 129 Odkrywka na drzwiach frontowych. Pod warstwami wielu wtórnych przemalowań znajduje się wielobarwny mazerunek. Warstwę wierzchnią ma w kolorze oliwkowym. Zaznaczono miejsce pobrania próbki 21.
