Dokumentacja badań stratygrafii warstw malarskich i program prac konserwatorskich dla budynku dawnego szpitala w Działdowie.

Autor - mgr Piotr Supryn
DYPLOMOWANY KONSERWATOR ZABYTKÓW
ul. Dubiskiego 19, 10-752 Olsztyn
kom. 609 609 859

Dokumentacja chroniona prawem autorskim.
Olsztyn, maj 2010 r.

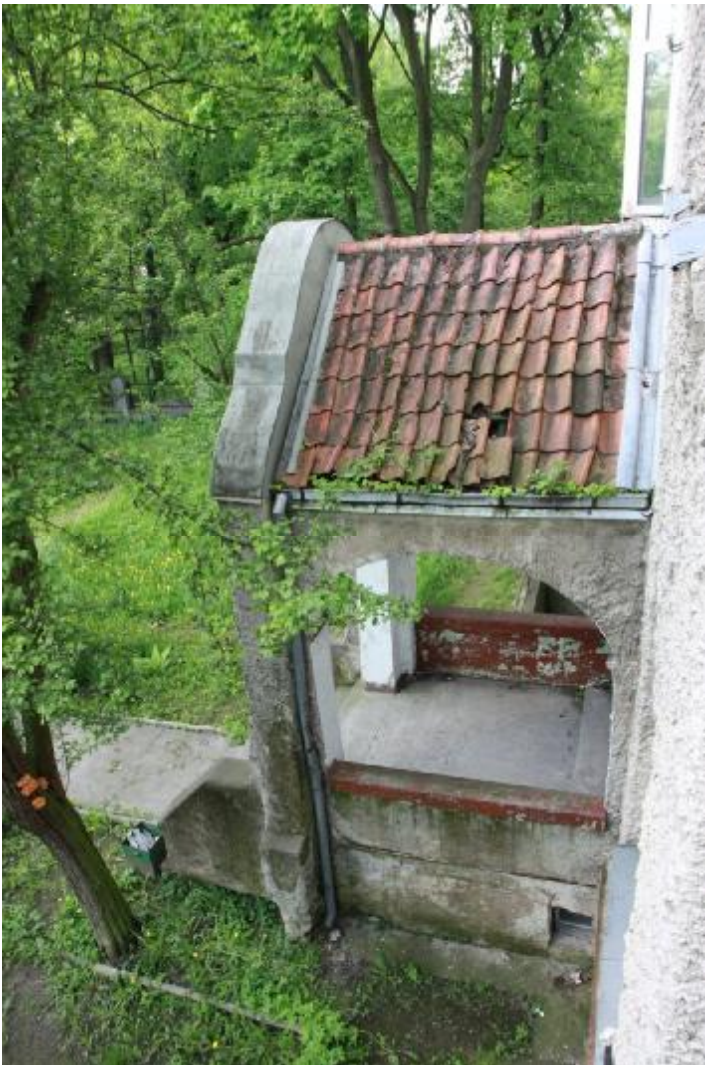
Fot 11, 12 Ganek głównego wejścia.
Widoczne uszkodzenia dachu.
Pierwotnie z obu boków ganku
były podjazdy.

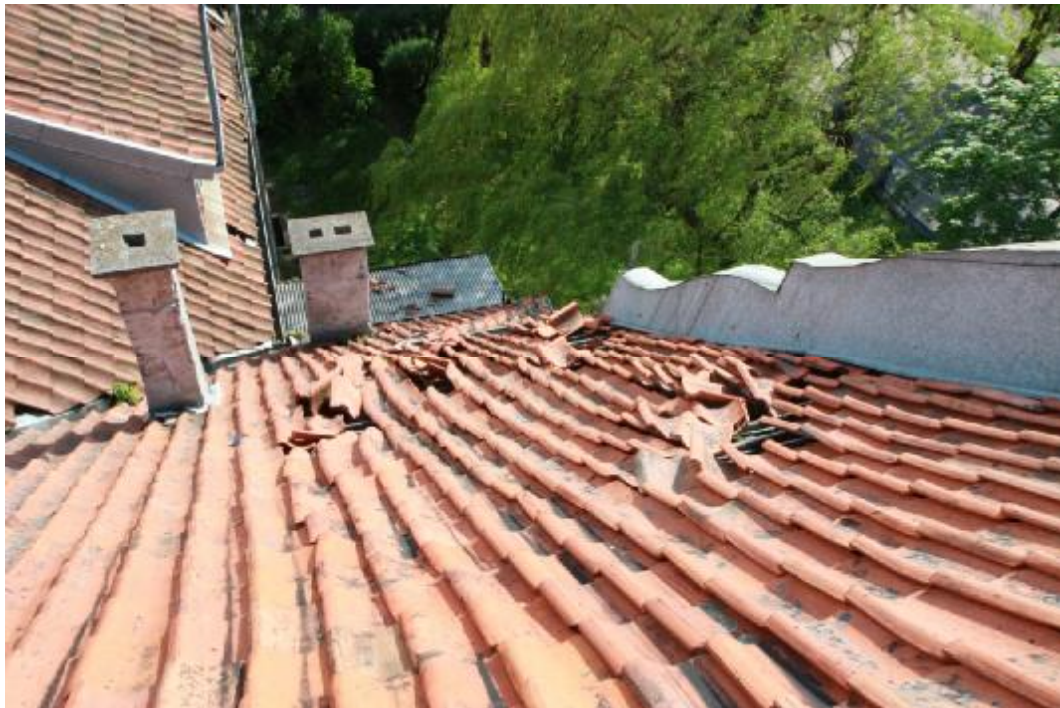
Fot. 16 Fragment dachu nad lewym ryzalitem elewacji frontowej (nad wejściem głównym). Widoczne silne uszkodzenia dachówek.

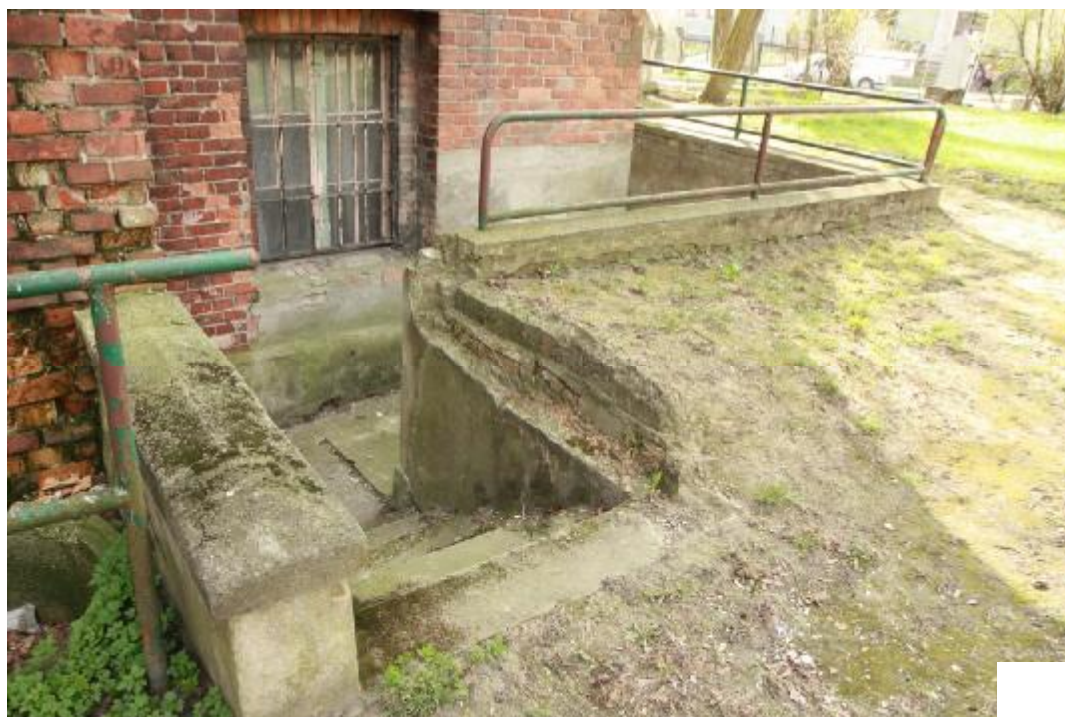
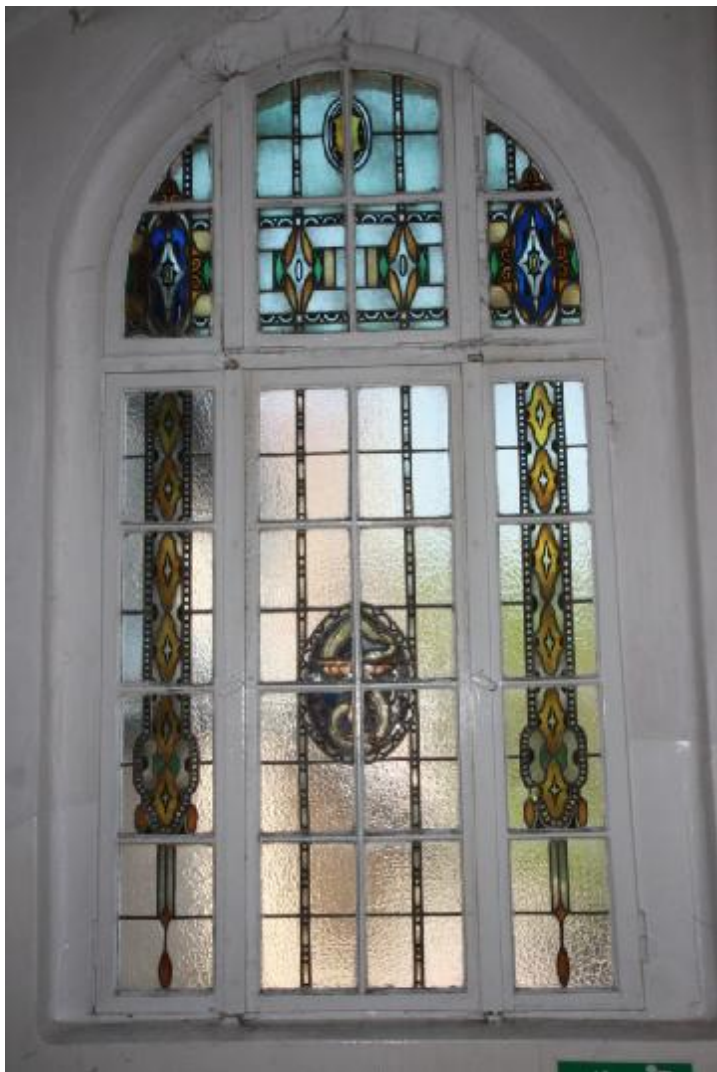
Fot. 38,39 W całości oryginalne okno z witrażem na pierwszym półpiętrze głównej klatki schodowej. W witrażu dominują motywy geometryczne. W centralnym miejscu umieszczono wizerunek węża Eskulapa. Witraż zachowany jest dobrym stanie. Posiada tylko niewielkie ubytki i pęknięcia.

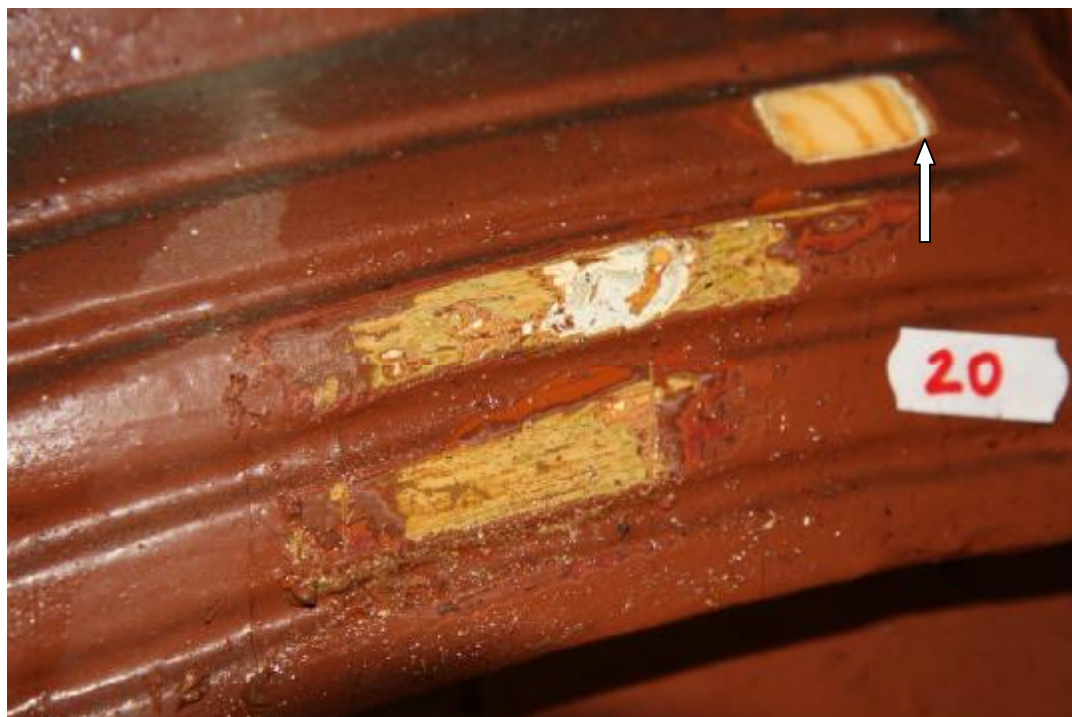
Fot. 127 Odkrywka na belce nadświetla drzwi głównych. Pod wieloma warstwami farb w kolorze sieny widać oliwkowy mazerunek. Zaznaczono miejsce pobrania próbki 20.

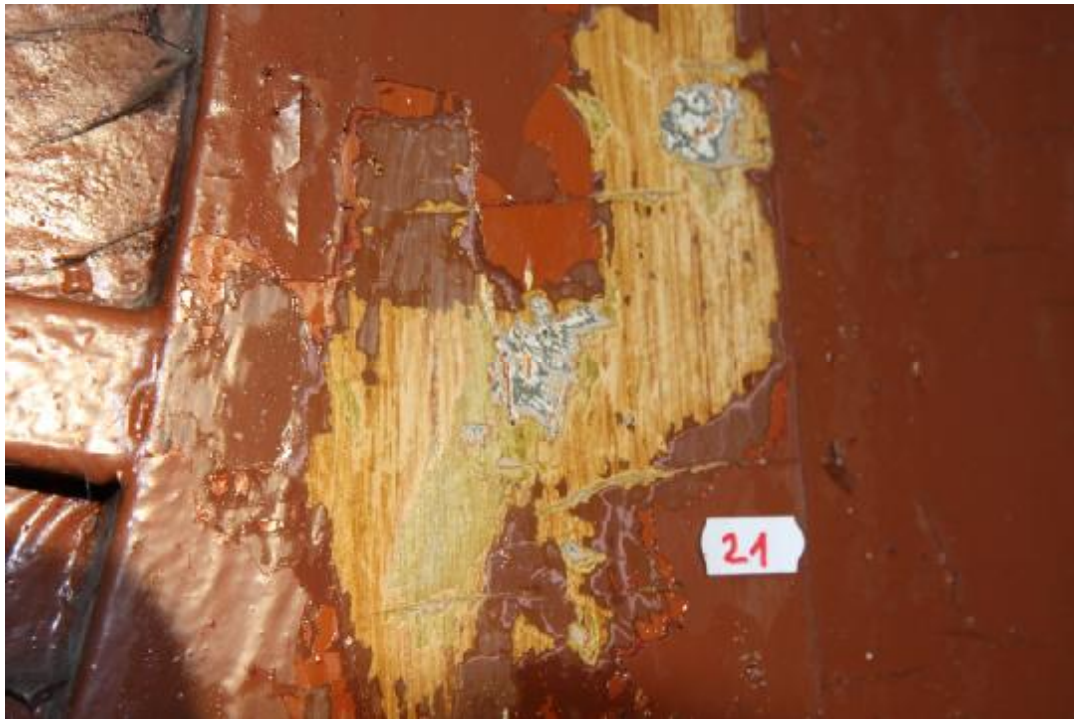
Fot. 129 Odkrywka na drzwiach frontowych. Pod warstwami wielu wtórnych przemałowań znajduje się wielobarwny mazerunek. Warstwę wierzchnią ma w kolorze oliwkowym. Zaznaczono miejsce pobrania próbki 21.
