Dokumentacja badań stratygrafii warstw malarskich i program prac konserwatorskich dla budynku dawnego szpitala w Działdowie.

Autor - mgr Piotr Supryn
DYPLOMOWANY KONSERWATOR ZABYTKÓW
ul. Dubiskiego 19, 10-752 Olsztyn
kom. 609 609 859

Dokumentacja chroniona prawem autorskim.
Olsztyn, maj 2010 r.

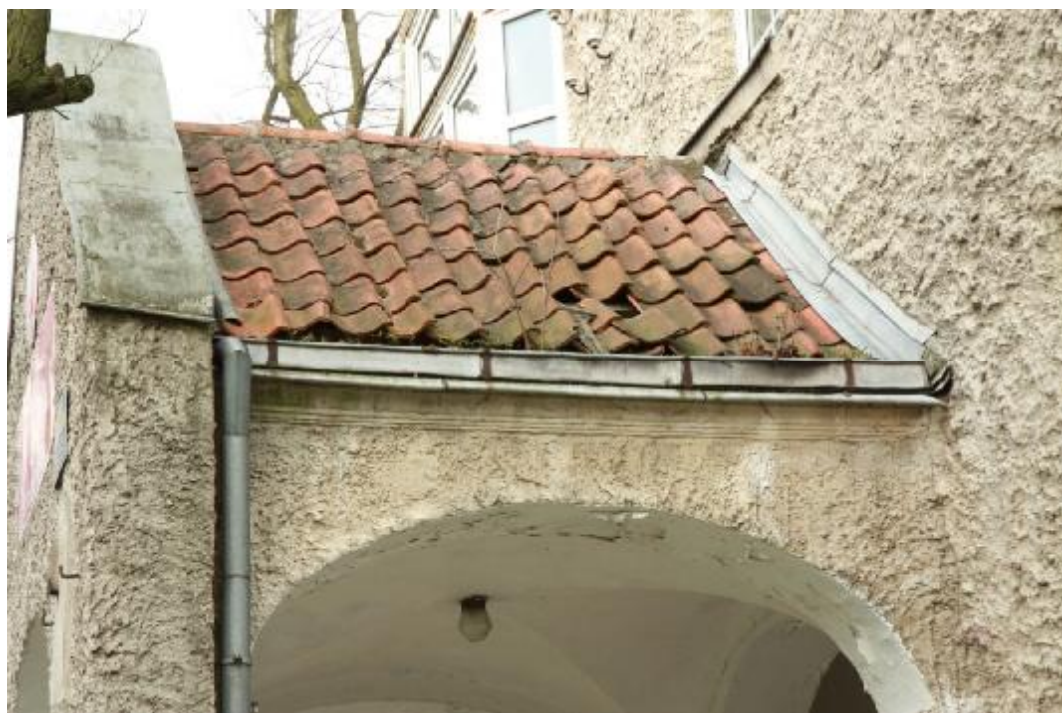
Fot 13, 14 Na ganku głównego wejścia, przy wtórnym tynku nakrapianym, zachował się profil gzymsu poddachowego. Zaznaczono miejsce pobrania próbki do badań tynku.

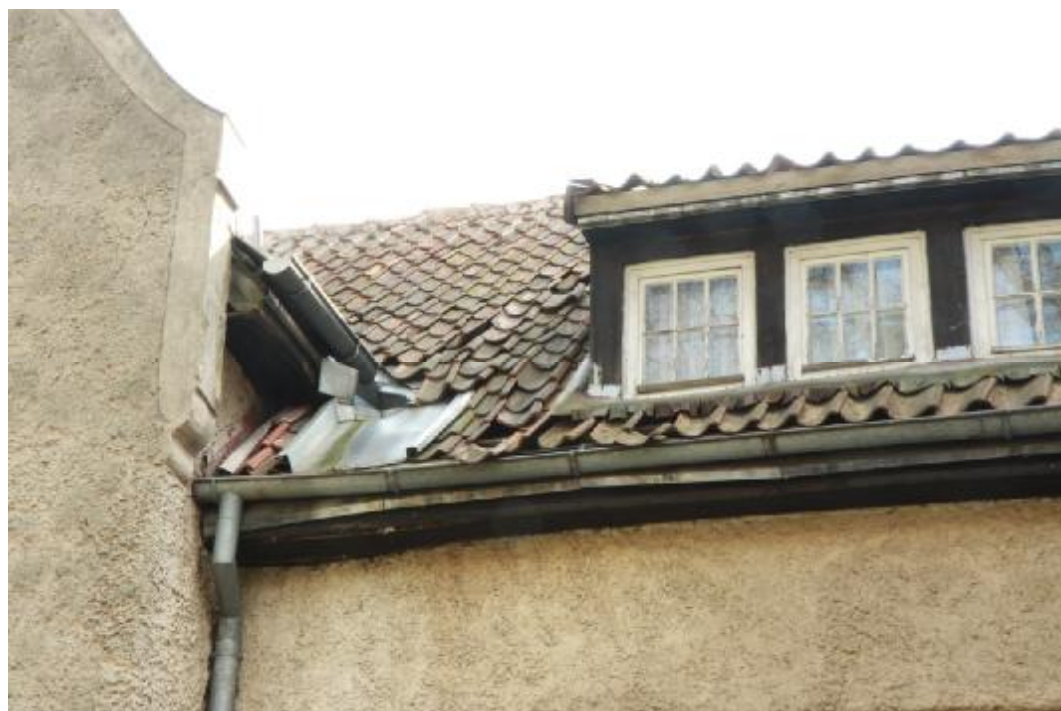
Fot. 20 Fragment uszkodzonego i prowizorycznie łątanego dachu od strony Pn-Wsch.

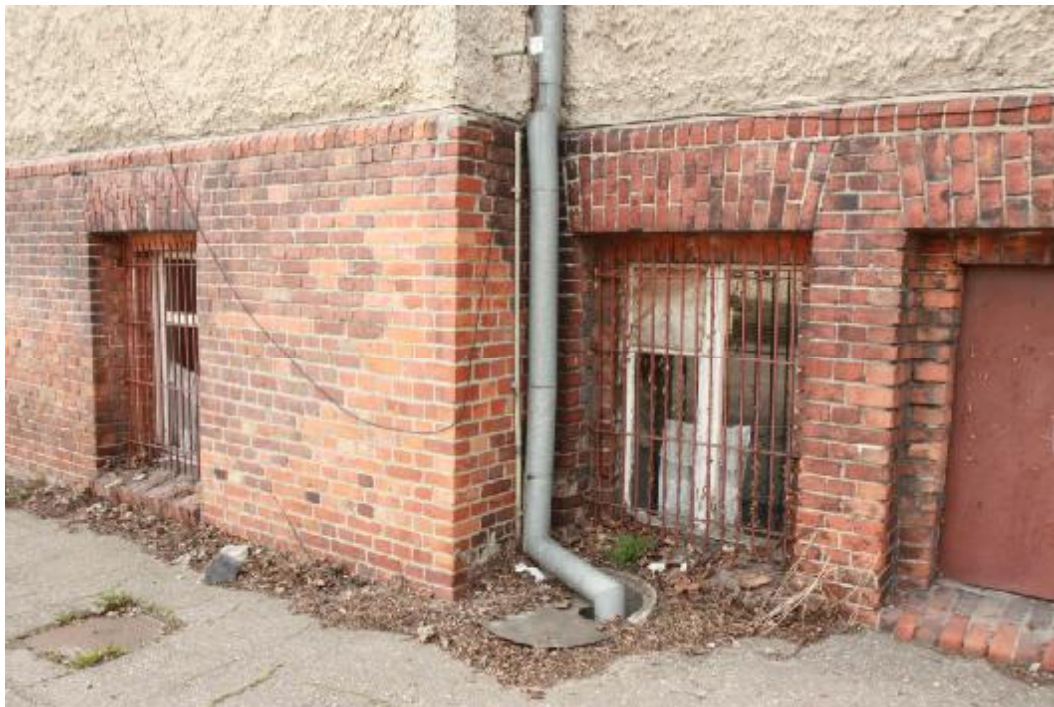
Fot. 26 Fragment elewacji Pd-Wsch. W tym miejscu dużą część cokołu uzupełniono nową cegłą.

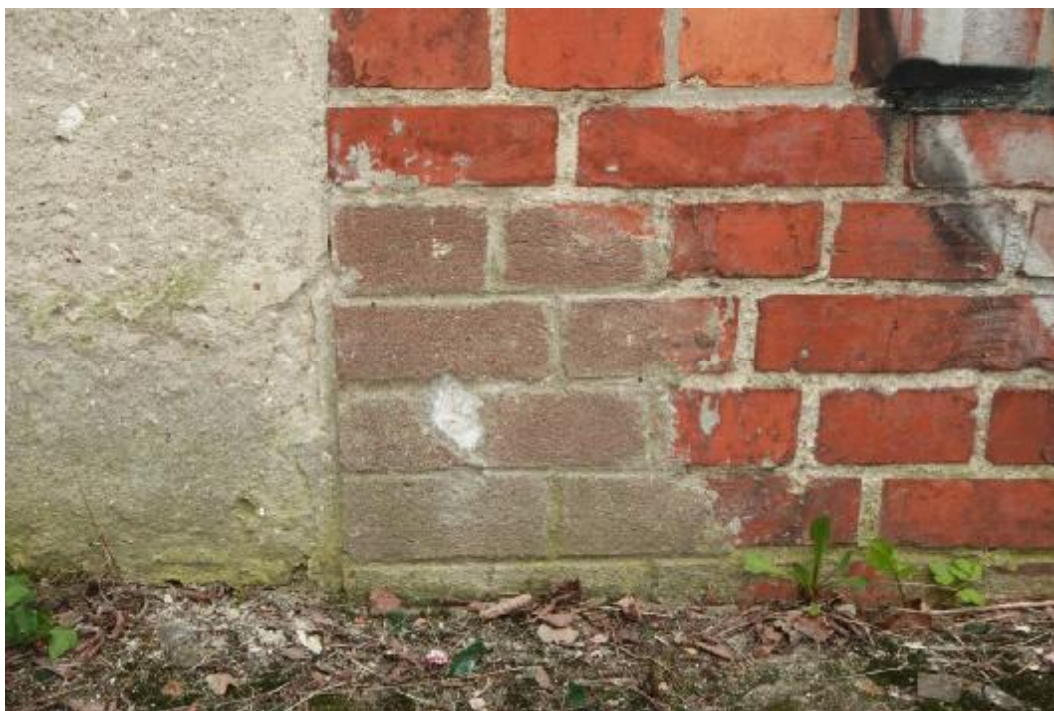
Fot. 27 Uzupełnienia ubytków w ceglach wykonane zaprawą niewłaściwie dobraną pod względem koloru i faktury.

8. Wykucie starych, niewłaściwie wykonanych uzupełnień ubytków w ceglach (ok. 4m²) i usunięcie zniszczonych spoin.
9. Miejscowe wzmacnianie najbardziej osłabionych, niestabilnych powierzchni cegieł (ok. 10 m²). Polecany Funcosil KSE 300 firmy Remmers.

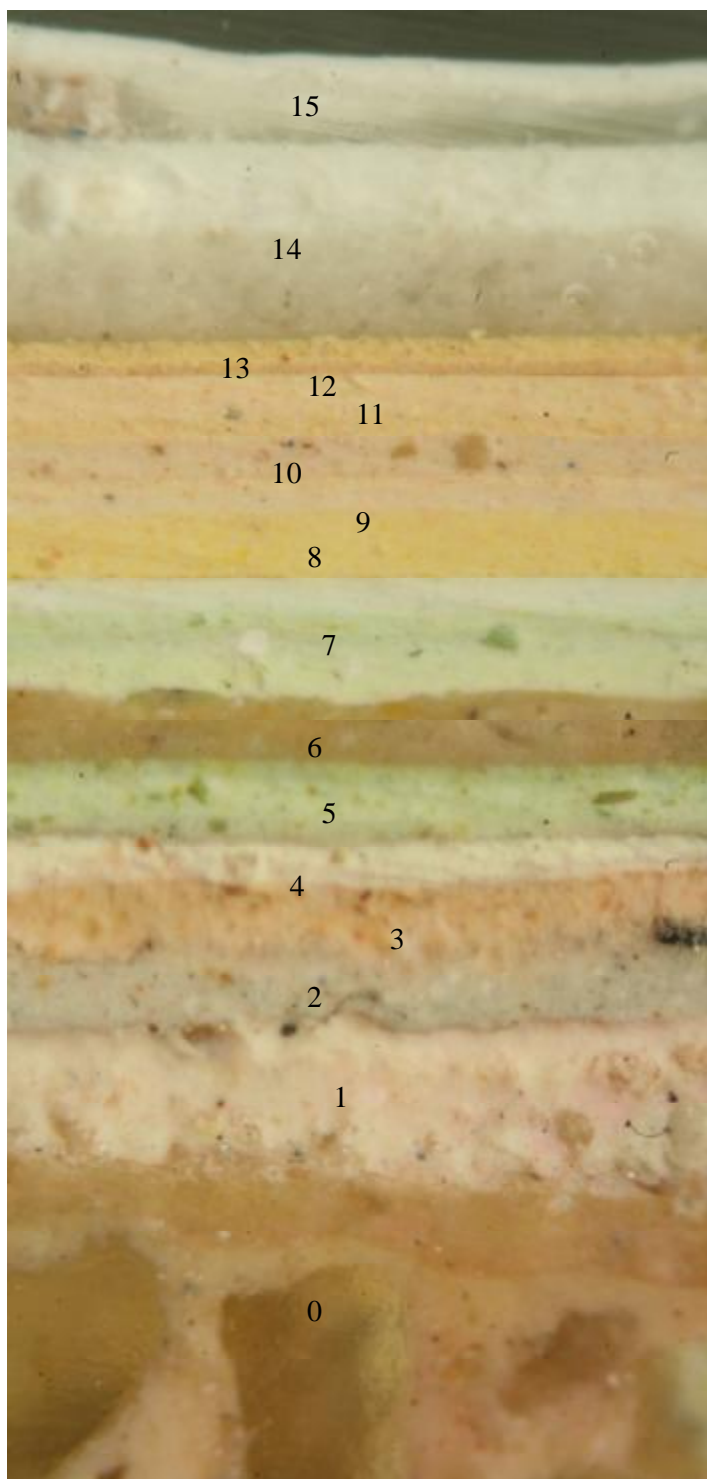
Fot. 83 Przekrój próbki 3. Na tynku widocznych jest 15 warstw barwnych (warstwa 0 to tynk). Najwcześniejszą z nich jest wapienna warstwa gruntująca zabarwiona na lekko różowy kolor. Następne dwie warstwy też są oryginalne. Warstwa 2 to szara podmalówka, a 3 pomarańczowa, wykończeniowa.

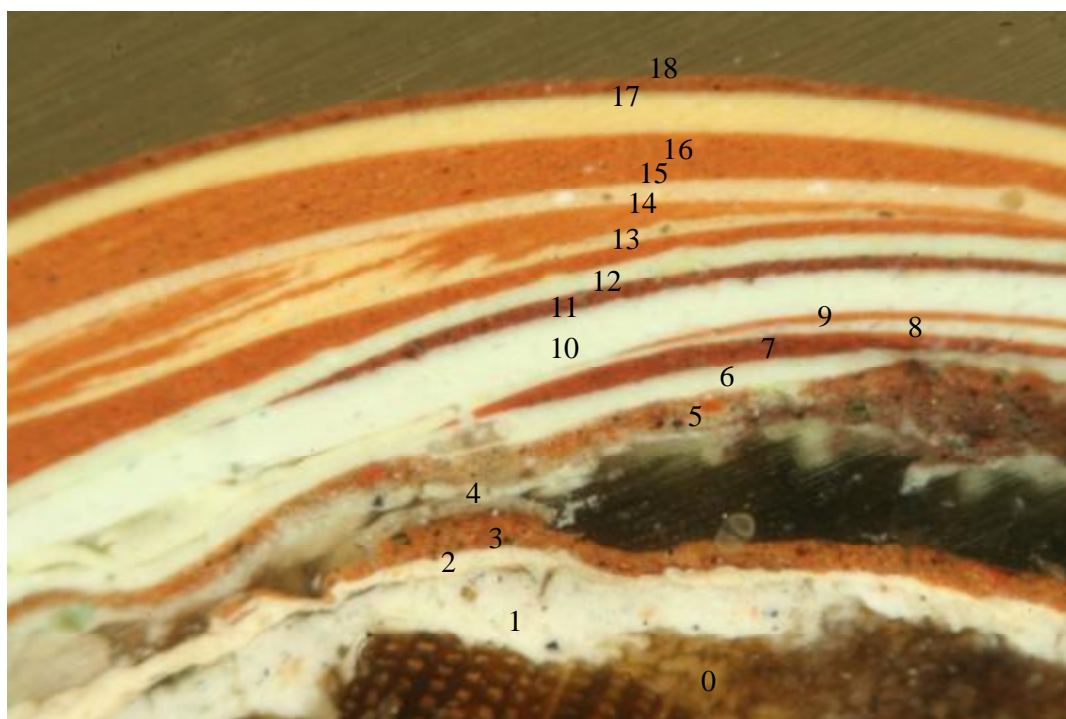
Fot. 87 Przekrój próbki 4. Na drewnie (0) występuje aż 18 warstw farby. Najwcześniejsze wymalowanie było w kolorze bieli lekko przełamanej w kierunku beżu. Później poręcz przemaalowywano na różne odcienie bieli i ciemnej sieni, czy brązu.
