Dokumentacja badań oryginalnych elementów architektonicznych ratusza miejskiego w Działdowie.

Autor - mgr Piotr Supryn
DYPLOMOWANY KONSERWATOR
ZABYTKÓW
Dubiskiego 19,
10-752 Olsztyn
Dokumentacja chroniona prawem autorskim.
Olsztyn, luty 2009 r.

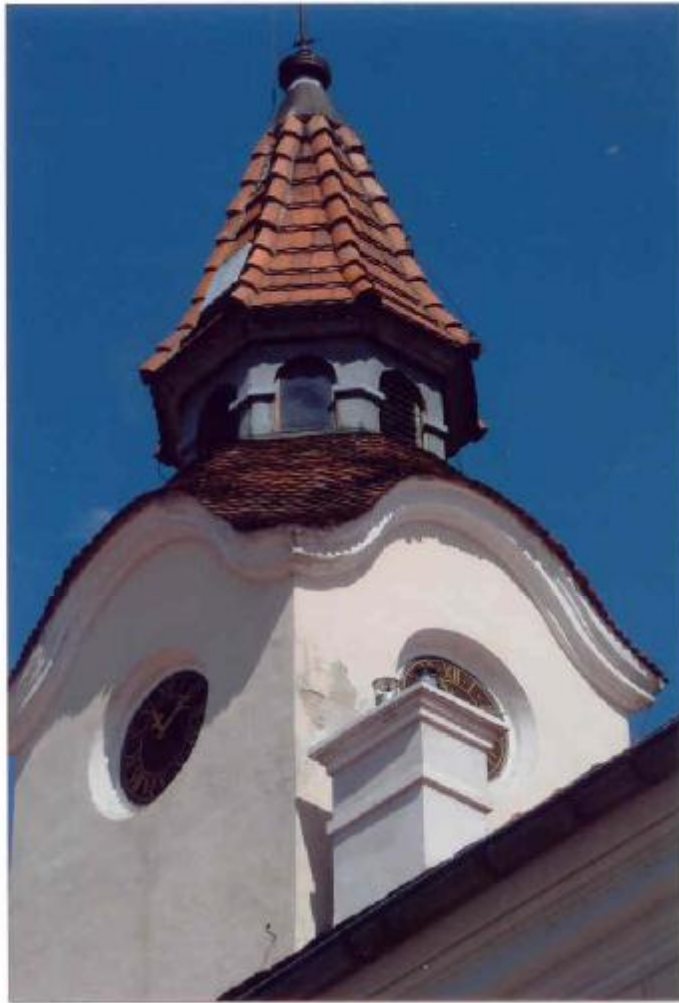
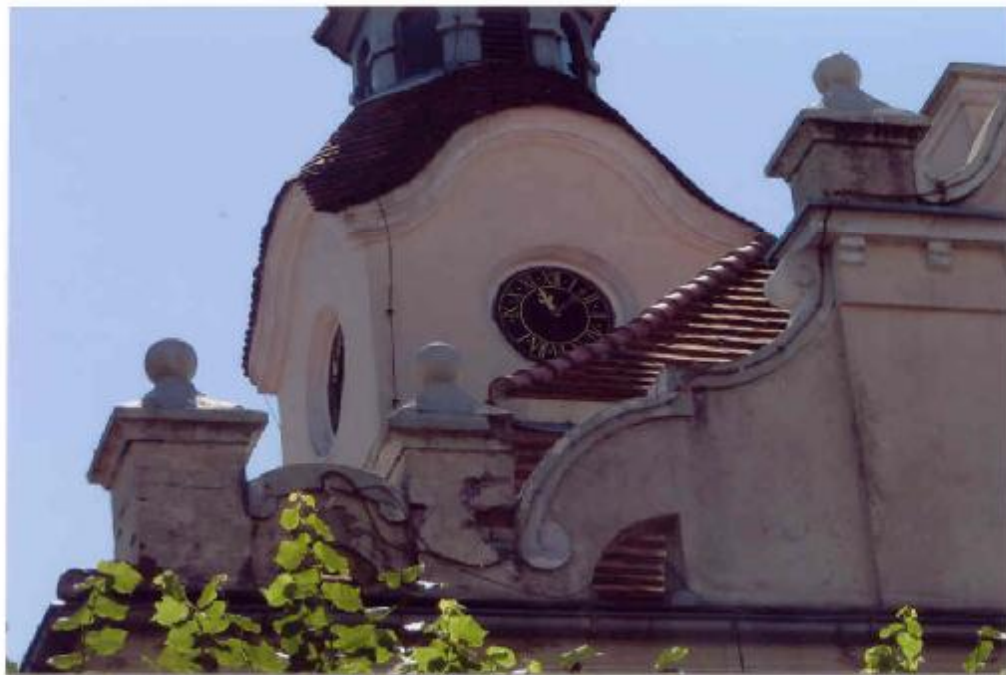
Fot.7 i 8 Fragment wieży ratuszowej. Widoczna silnie zluszczająca się farba.

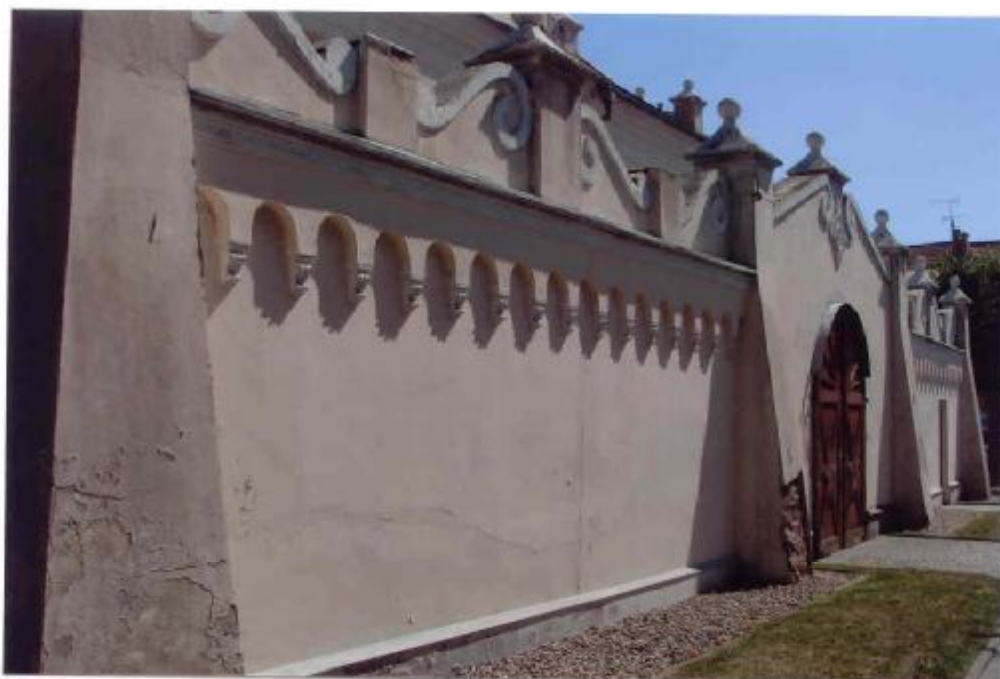
Fot.9 Mur od strony zachodniej. Powierzchnię tynku w wielu miejscach zatarto nie równo – np. nad bramą. Widoczne rozległe pęknięcia i odspojenia.

10. Wypełnienie pęknięć i szczelin w murze mineralną zaprawą iniekcyjną np. Universalputz o uziarnieniu do 1,3 mm firmy Keim lub Verpressmörtel G/M HSV-P firmy Sto-Ispo oraz ewentualne kotwienie muru przy dużych wadach konstrukcyjnych.

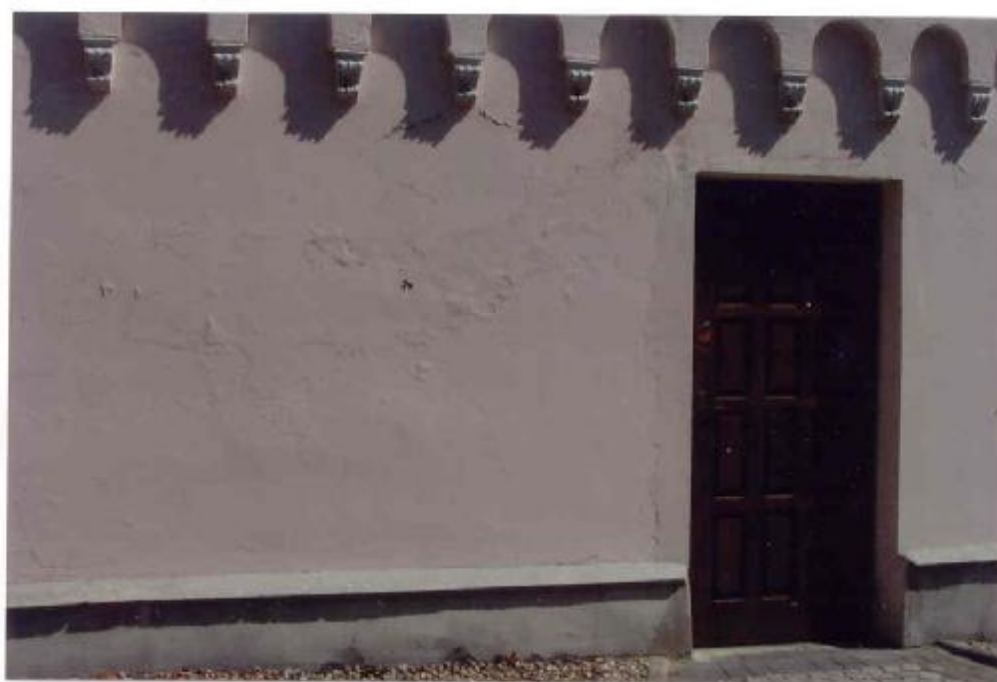
Fot.10 Nie równo zatarty tynk (szczególnie wokół wejścia). Otwór drzwiowy wykuto w tym miejscu prawdopodobnie w 1914. Na zdjęciach sprzed I Wojny Światowej jeszcze nie istnieje. Fotografia wykonana po 1921 dowodzi, że początkowo był zwieńczony łukiem odcinkowym. Cokół muru otynkowano wtórnie prawdopodobnie w latach 80-tych. Jeszcze w czasie II Wojny Światowej był kamienny.

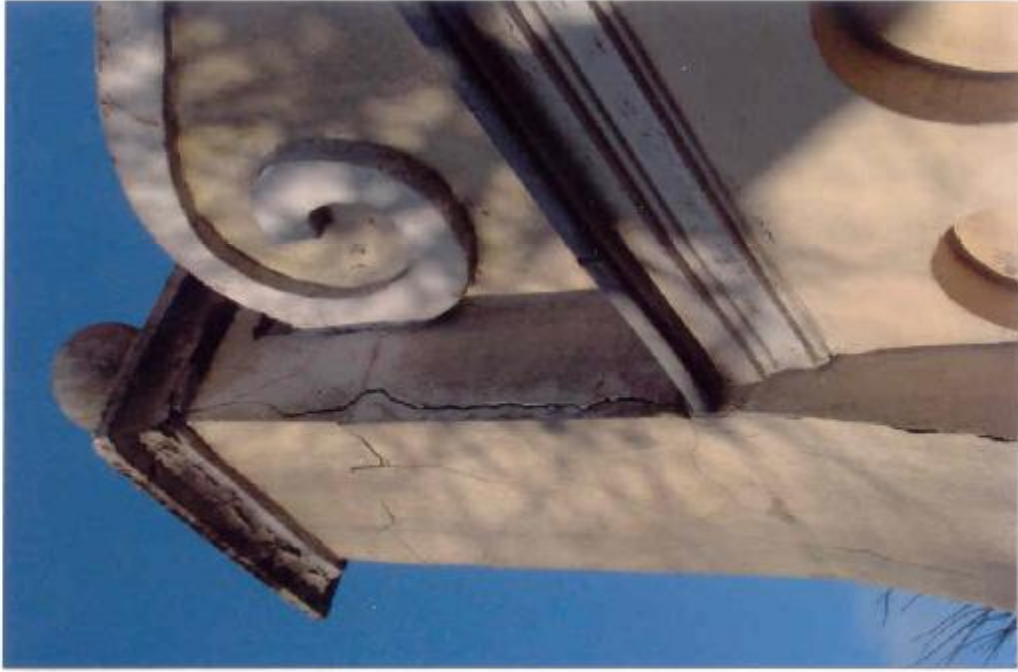
Fot. 11 Pn-Zach narożnik muru. Głębokie i rozległe pęknięcia tynku przyspieszają procesy destrukcyjne.

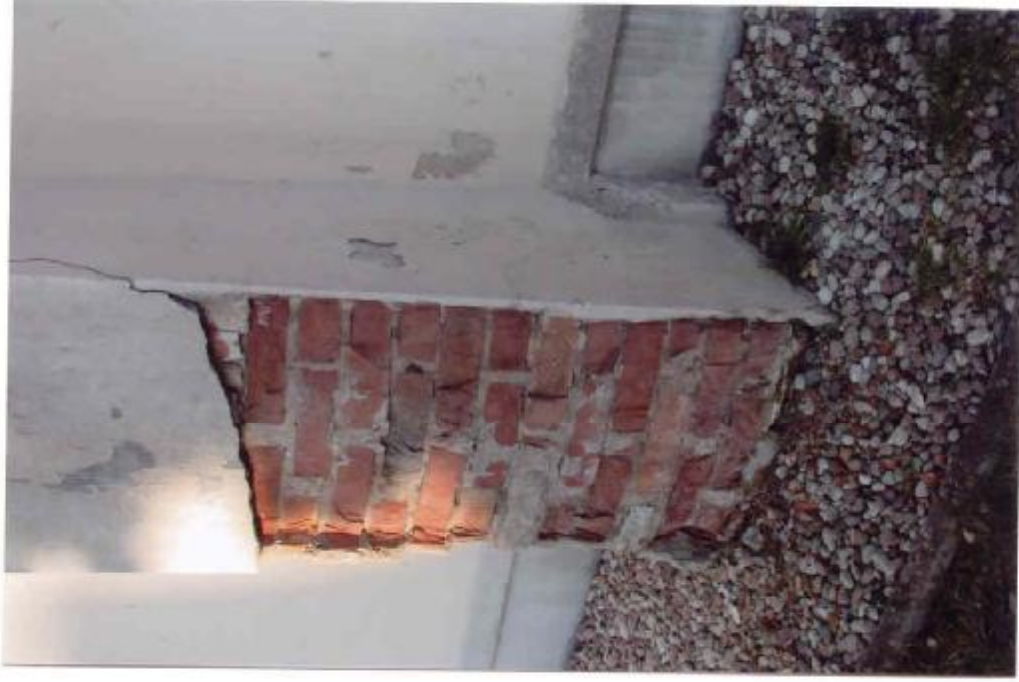
Fot. 12 Fragment przypory od strony zachodniej. Zbyt mocny i szczelny tynk odpada od muru wraz z fragmentami powierzchniowymi cegieł.

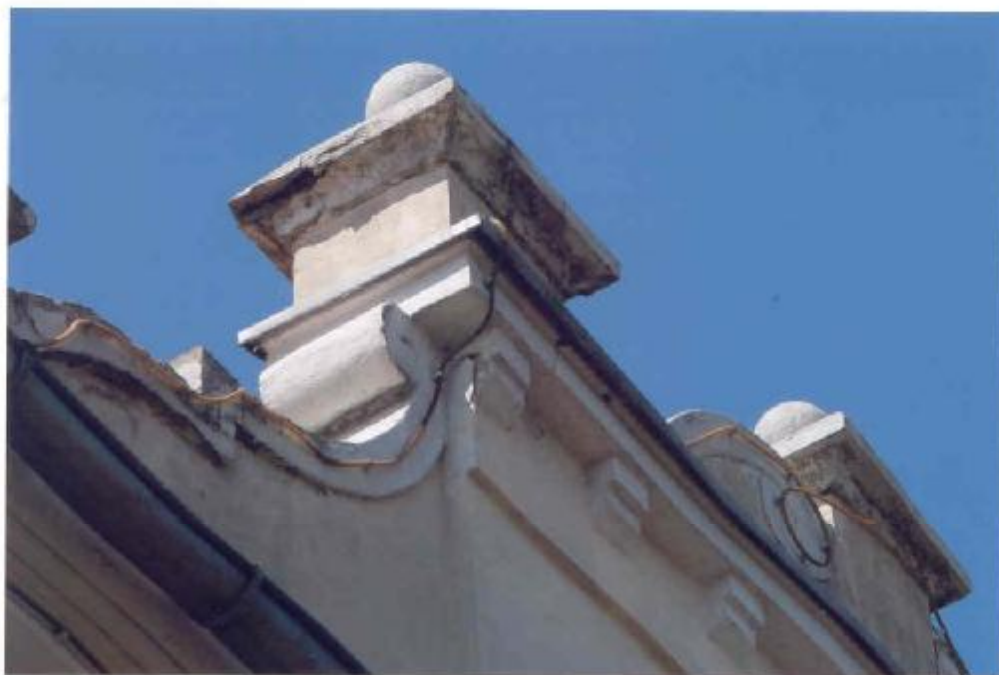
Fot.13 Fragment attyki. Widoczne pęknięcia profilowania i złuszczenia farby elewacyjnej.

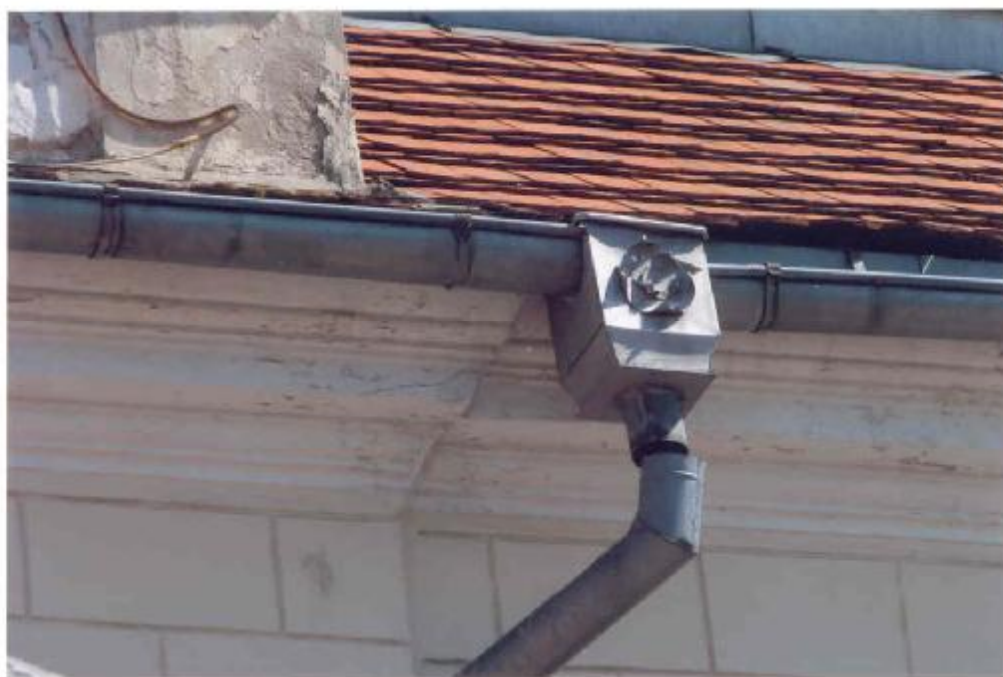
na murze wydzielającym dziedziniec. Drobne zastrzeżenia budzi stan pokrycia wieży zegarowej, które wymaga dokładniejszej kontroli i naprawy. Od strony zachodniej nieszczelna jest rura spustowa (fot.14).

Fot.14 Uszkodzona rura spustowa.

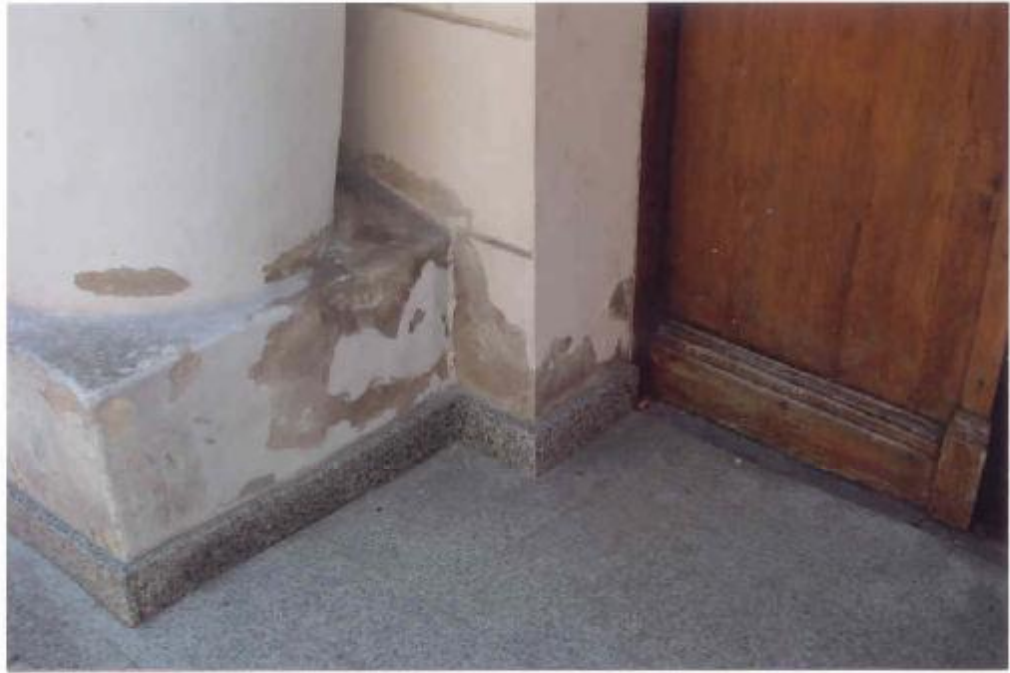
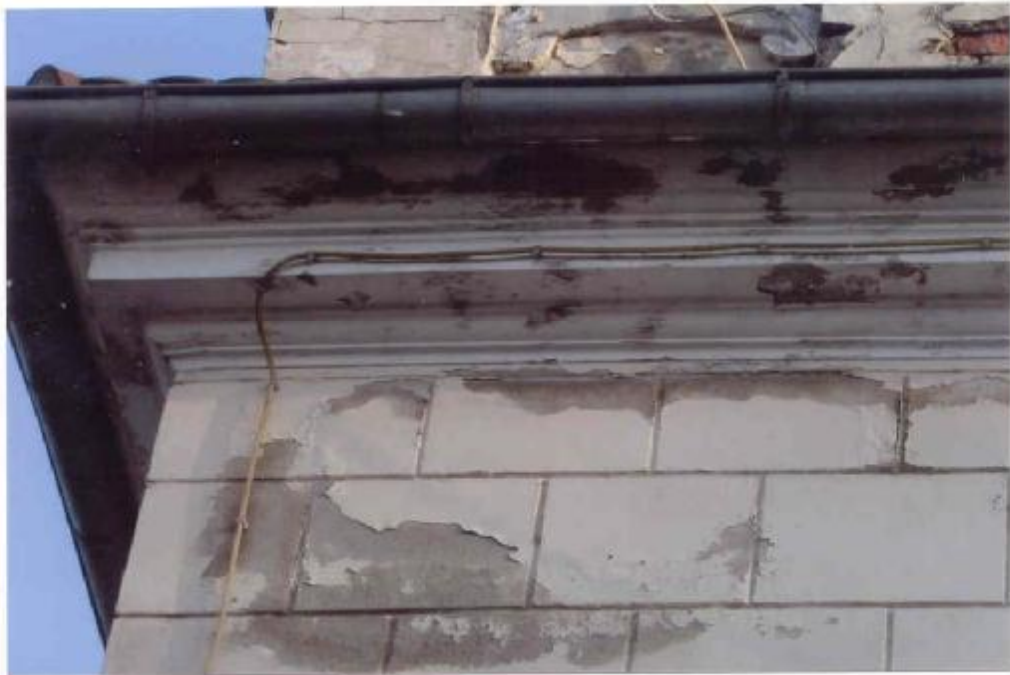
Fot.15 i 16 Farba złuszcza się ze wszystkich powierzchni.

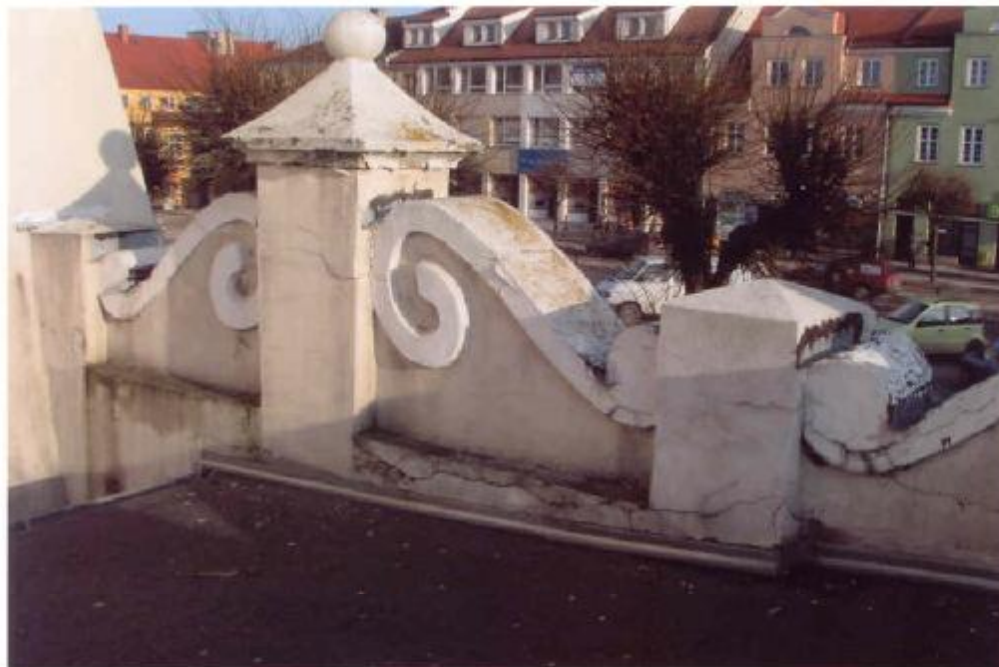
Fot.17. Wewnętrzna strona muru od południa. Pęknięcia tynku występują na większości detali. Zbyt mocna zaprawa tynkarska i uszczelniająca powłoka farby elewacyjnej (prawdopodobnie akrylowej) utrudnia odparowywanie wody z wnętrza muru.

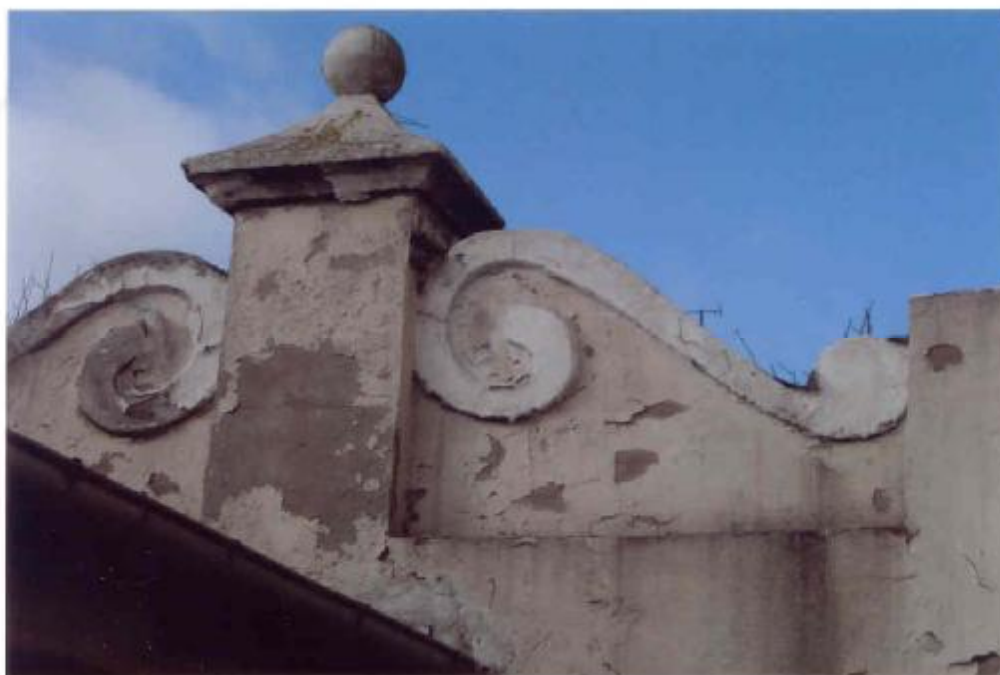
Fot. 18 Silne złuszczenia farby

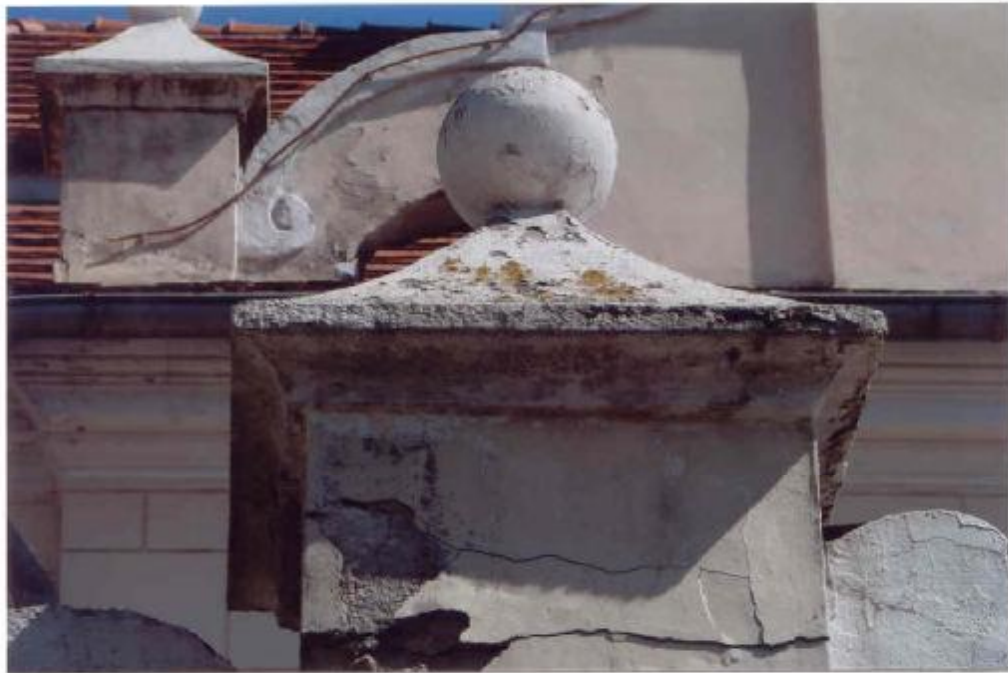
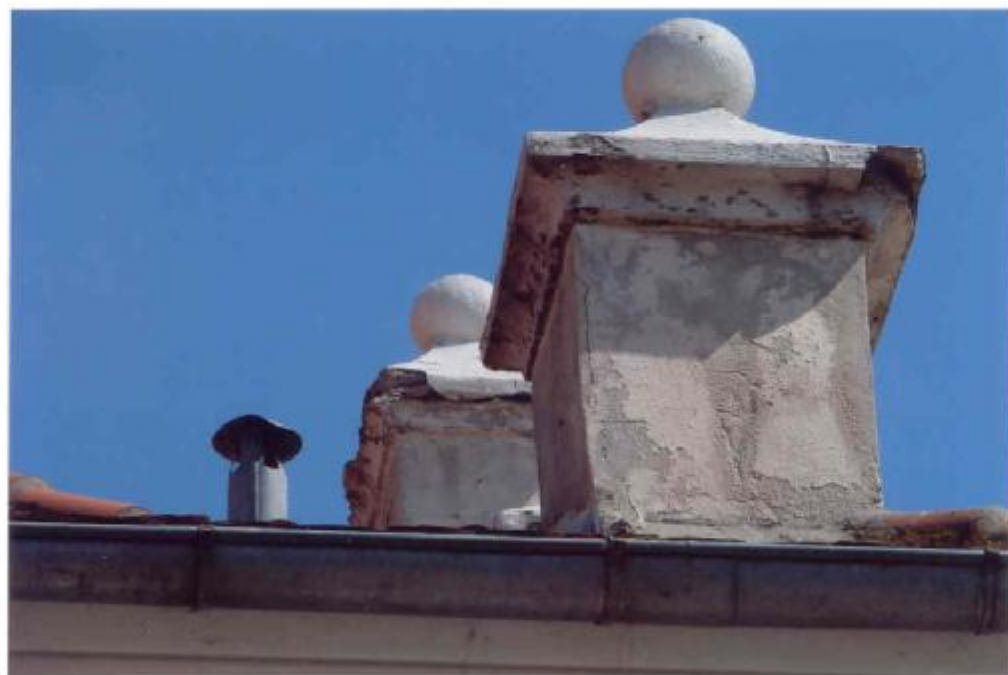
Fot.19, 20 Sterczyny silnie pękają i osypują się.

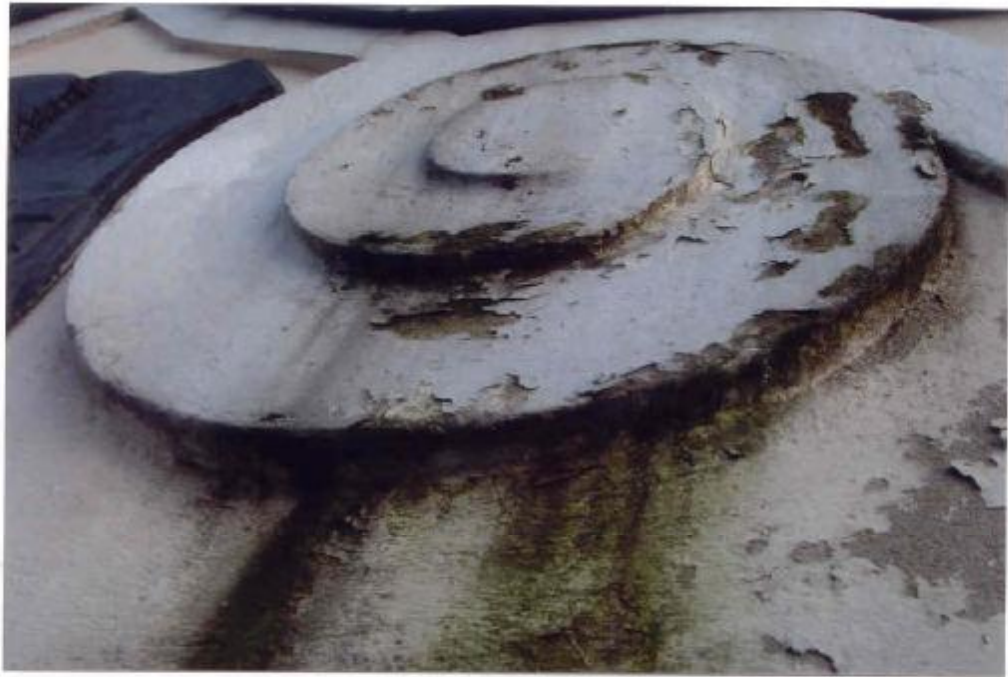
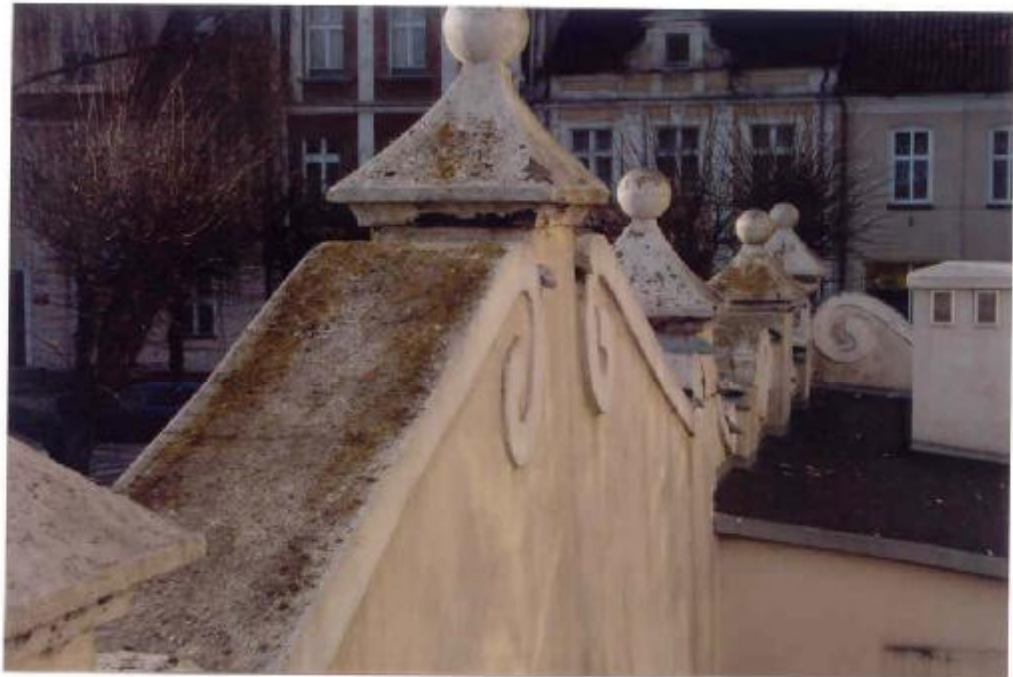
Fot. 23, 24 Liczne detale porośnięte są przez glony i grzyby. Sprzyja temu długie magazynowanie wilgoci przez mur.

1. Dezynfekcja powierzchni, na których stwierdzono przed przystąpieniem do prac lub w trakcie ich prowadzenia, wzrost mikroorganizmów preparatem grzybo- i glonobójczym. Preventol R-80, do oczyszczania z porostów i glonów, stosowany w stężeniu 1% lub Sto Prim Fungal firmy Sto Ispo lub Algicid Plus firmy Keim.

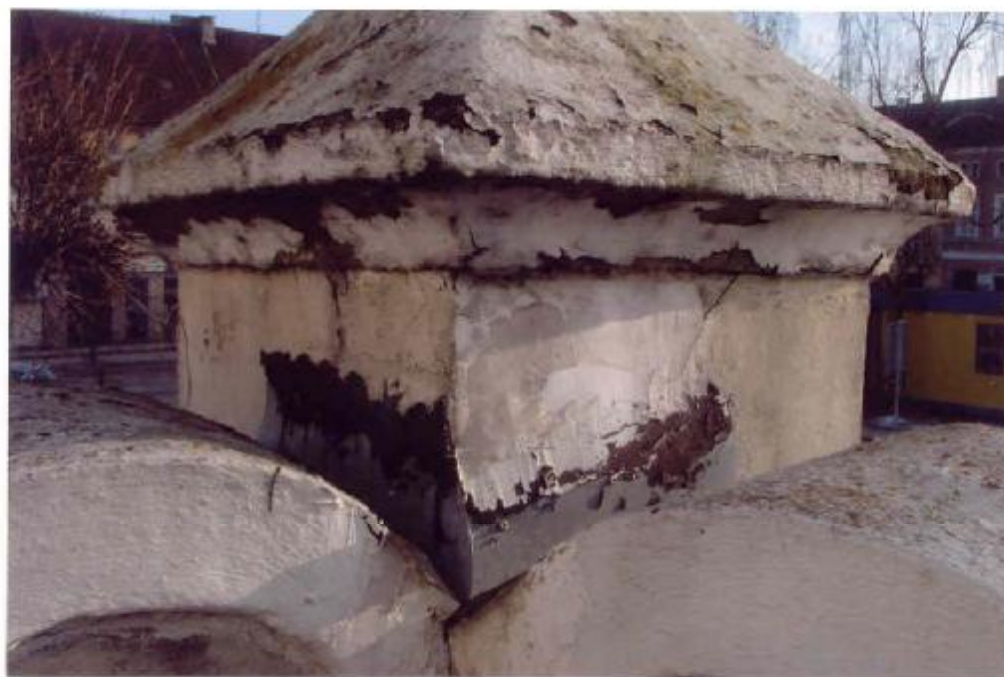
Fot. 25 Prowizoryczne i nie właściwe uzupełnienie tynku niskoporowatą zaprawą klejową.

W przypadku napraw drobnych ubytków należy użyć elastycznej, mineralnej masy drobnoziarnistej Sto Faserputz. Małe rysy można zatrzeć trwale elastyczną, silikatową masą Sto- Rissfüller fein. Do mikropęknięć w tynku można też zastosować mineralny szlam produkcji firmy Remmers Funcosilfugenschlamme.

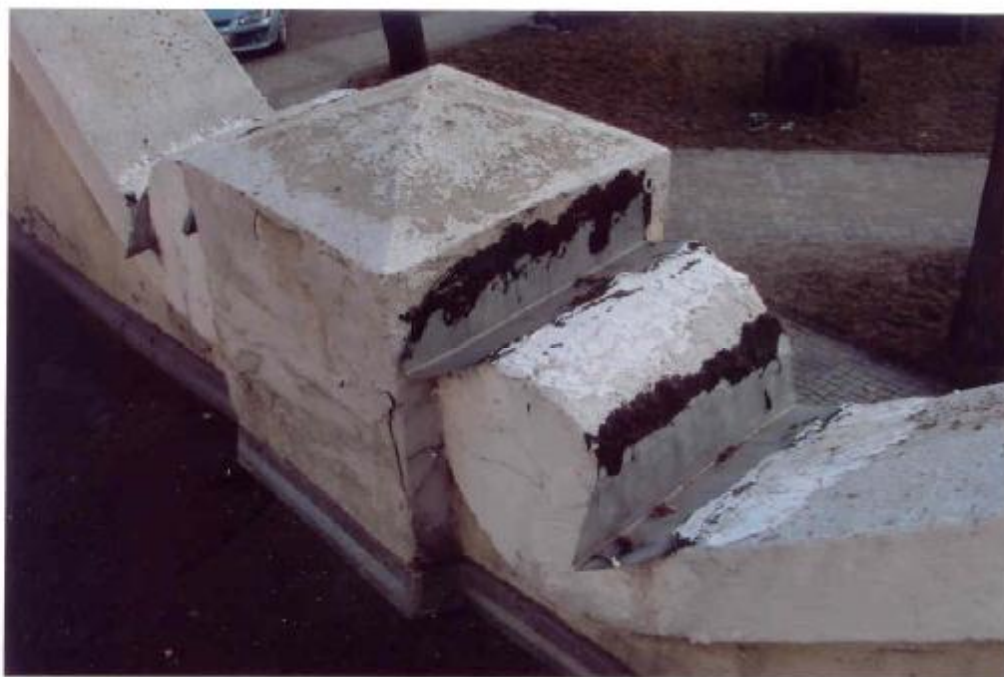
Fot. 26 Szczyt muru próbowano uszczelnić poprzez przyklejenie i zasmolowanie kawałków blachy ocynkowanej.

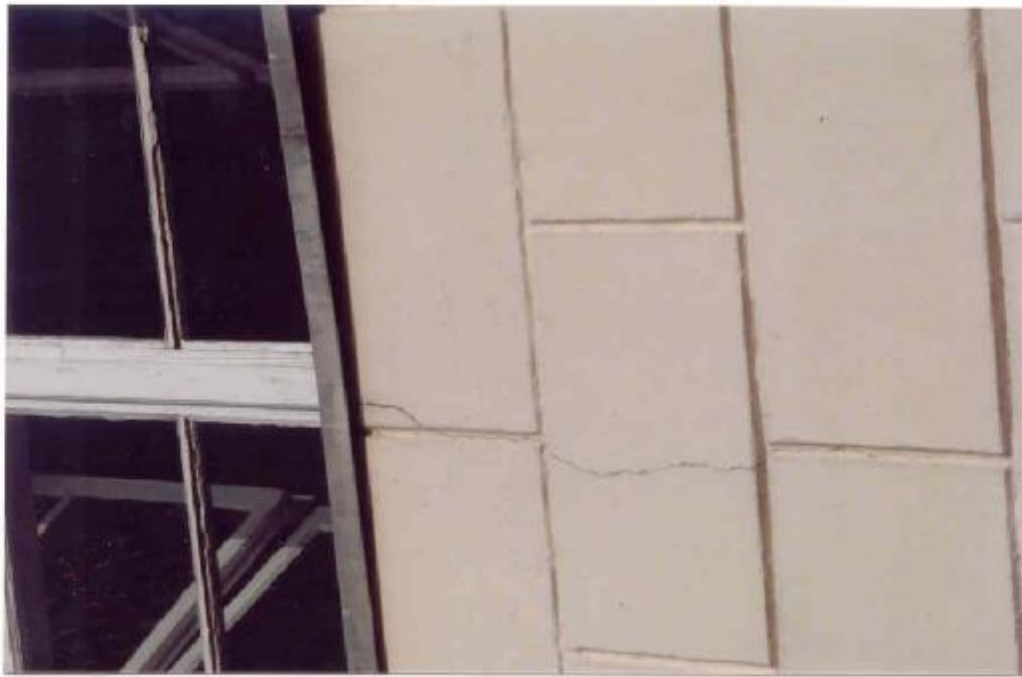
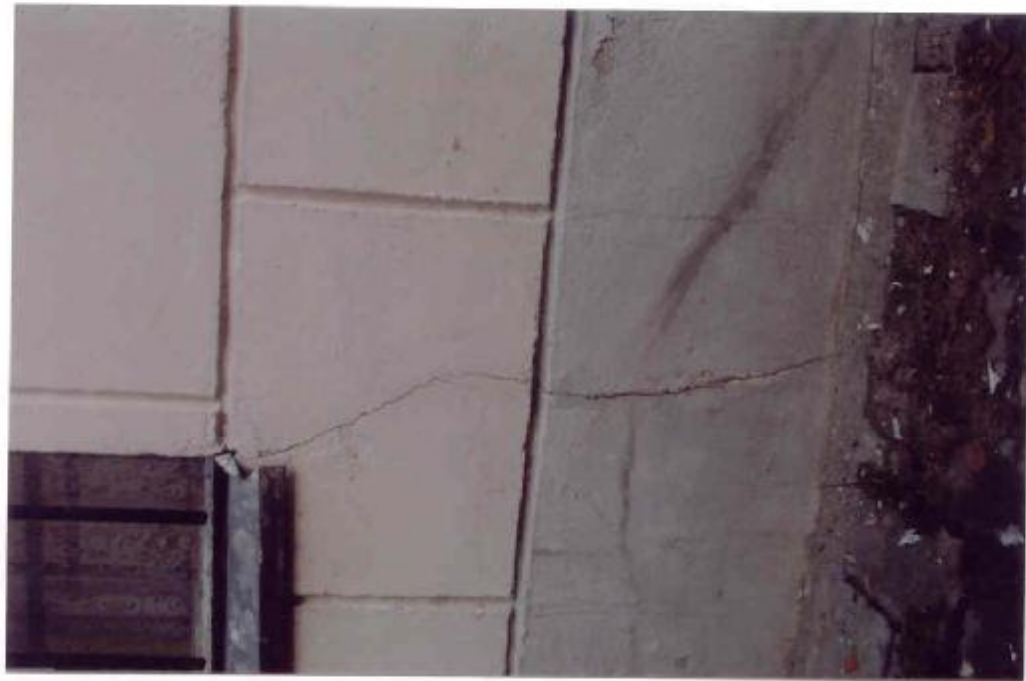
Fot.27, 28 Pęknięcia tynku w strefie boniowania.

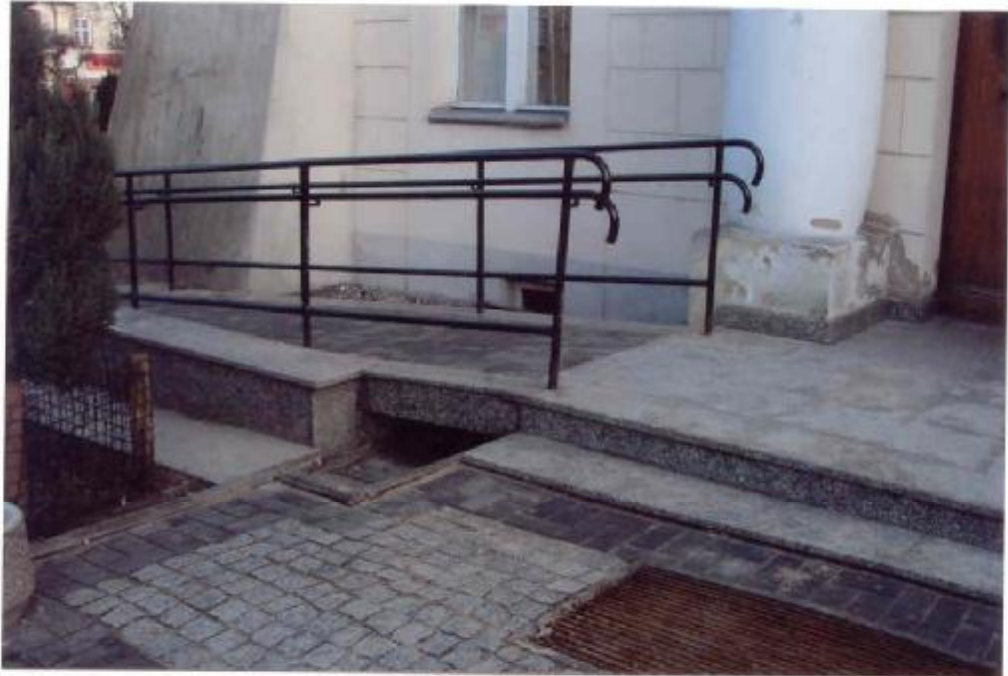
Fot. 31 Prawidłowo wykonany podjazd od strony północnej i wadliwe (nie zgodne z normami) wykonane łączenie bruku z pierwszym stopniem. Pierwszy stopień powinien być równy drugiemu, lub na poziomie bruku.

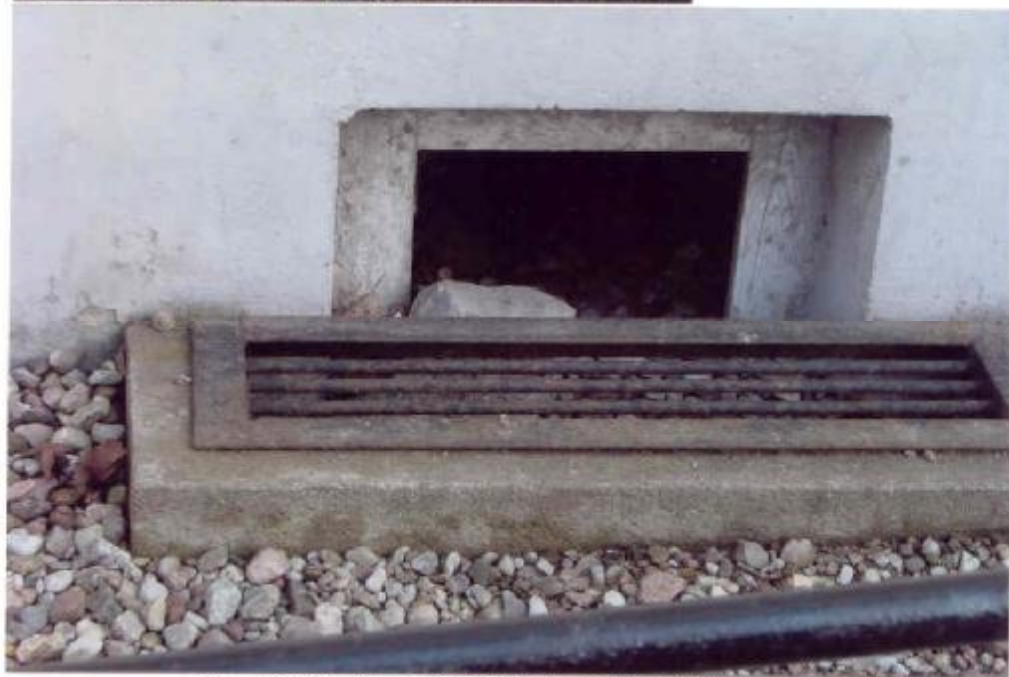
Fot. 33 i 34 Okna piwniczne pozostają otwarte.

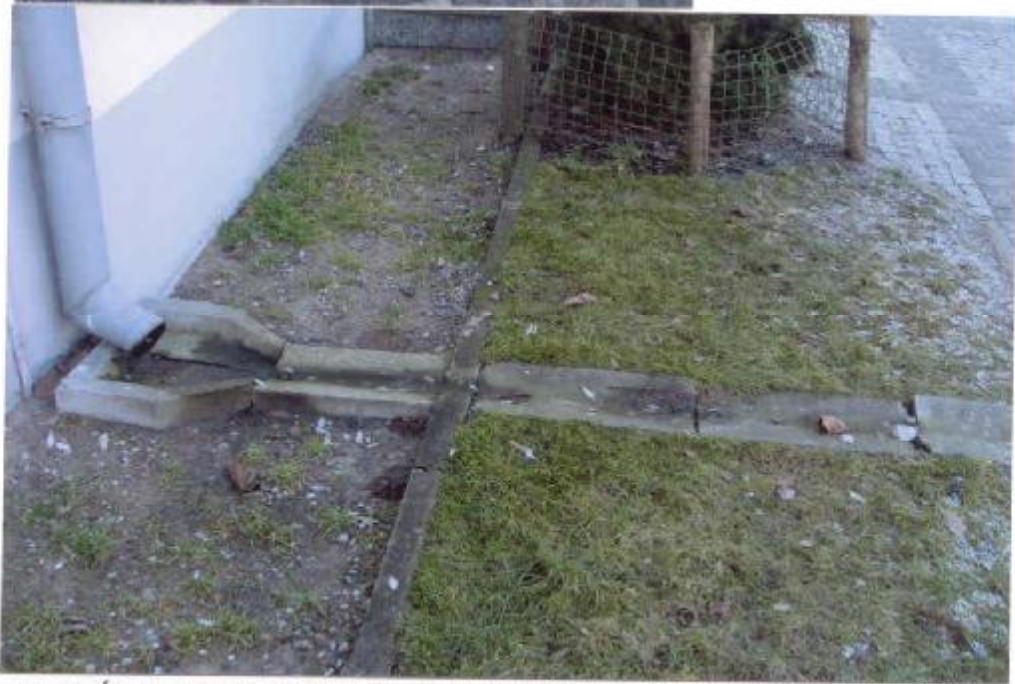
Fot 35, 36 Źle wykonane odprowadzenie wody opadowej. Woda przenika w większości pod fundamenty budynku. Woda nie powinna płynąć na wierzchu i być kierowana na chodnik. Rura spustowa powinna odprowadzać ją bezpośrednio do studzienki pod murem, a następnie systemem drenów powinna spływać do sieci miejskiej

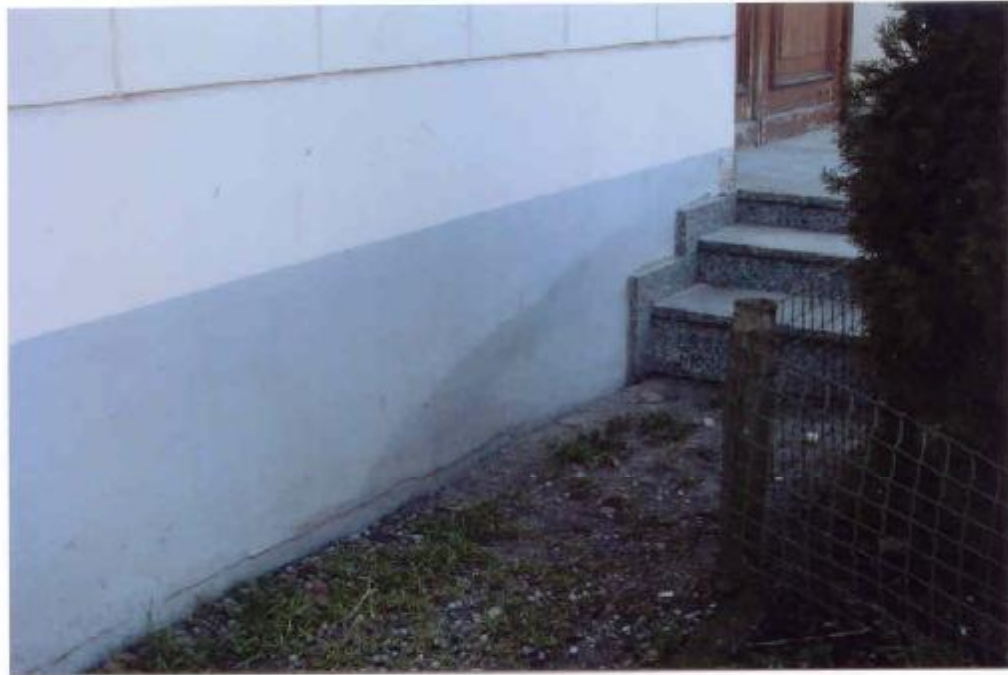
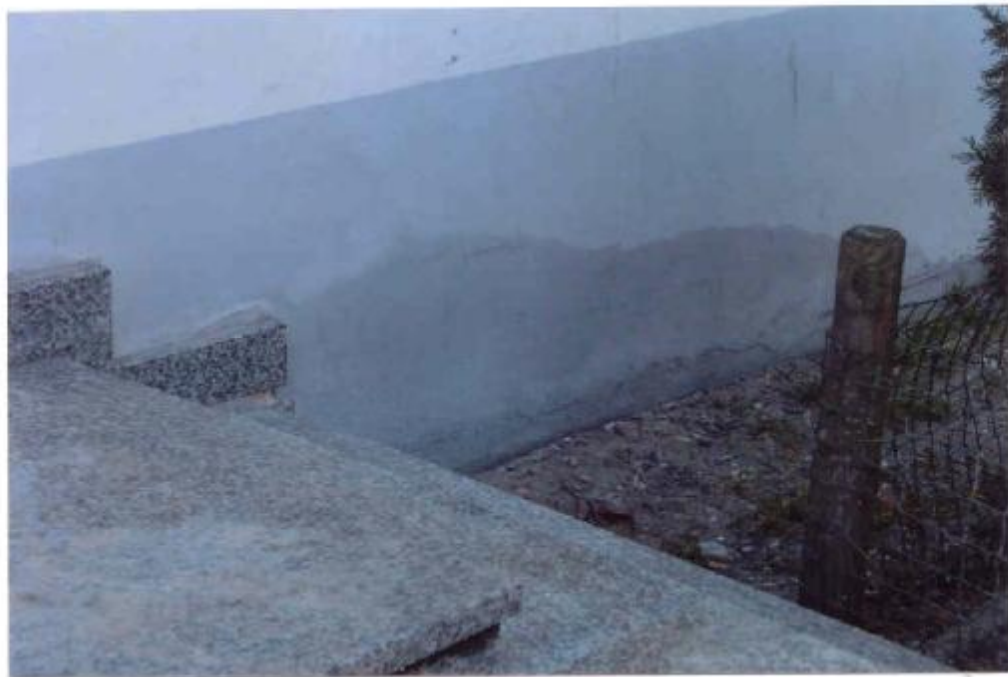
Zauważalnym problemem jest również zawilgocenie fundamentów wodą gruntową (fot. 37,38). Woda opadowa w niewłaściwy sposób jest odprowadzana z rur spustowych. Korytko z betonowych elementów nie odprowadza jej skutecznie od fundamentów (fot.35,36). Brak systemu drenów, które wraz z właściwą izolacją rozwiązały by problem. Żwirowa opaska wykonana wokół murów częściowo przyczyniła się do poprawy sytuacji. Woda już nie zalega przez dłuższy czas przy murach, jednak należy doprowadzić do sytuacji, aby woda spływająca z dachu była odprowadzana w sposób kontrolowany i nie tworzyła rozlewisk tuż przy budynku. Możliwe, że do zawilgocenia cokołu i fundamentu przyczynia się uszkodzone, bądź niewłaściwie wykonana izolacja. Budynek posiada fundament z nieporowatego kamienia polnego spojonego gliną. Powinno stanowić to bardzo dobrą izolację. Po skontrolowaniu piwnic stwierdzono, że nie występuje w nich istotne zawilgocenie. Brak zauważalnego wzrostu mikroorganizmów. Piwnice są dobrze wentylowane przez niewielkie, stale otwarte okienka (fot.45,46). Wyjątek stanowi jedno pomieszczenie piwniczne (magazyn, zaplecze kotłowni) dostępne od strony dziedzińca. Pomieszczenie to nie ma okna. Ściana jest w nim zawilgocona w dolnej strefie i występuje na niej niewielki wzrost grzybów (fot.48). Na współcześnie wykonanym murze, przy zejściu do kotłowni zaobserwowano wysolenia (fot. 39,40). Prawdopodobne jest, że sole pochodzą z zapraw zastosowanych w tym miejscu lub są transportowane z gruntu wraz z odparowującą wodą.

Fot. 37, 38 Odgruntowe zawilgocenie muru tuż przy wejściu od wschodu.

2. Odsłonięcie fundamentów (szczególnie w miejscach zawilgoceni) i kontrola jakości istniejącej izolacji. Ewentualna naprawa lub usunięcie starej, zniszczonej izolacji poprzez skuwanie i piaskowanie. Wykonanie izolacji pionowej. Fundamenty można odsłaniać tylko fragmentami. Możliwe jest zastosowanie izolacji w systemie firmy Remmers:

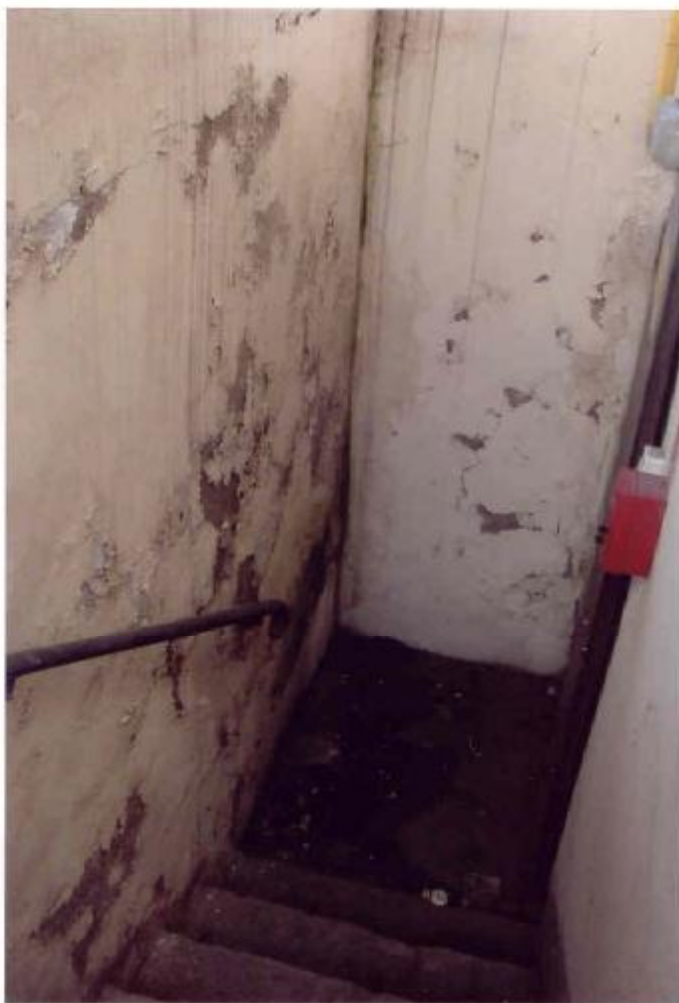
Fot 39 Zawilgocone, pokryte wysoleniami i porostami, zejście do kotłowni od strony podwórza.

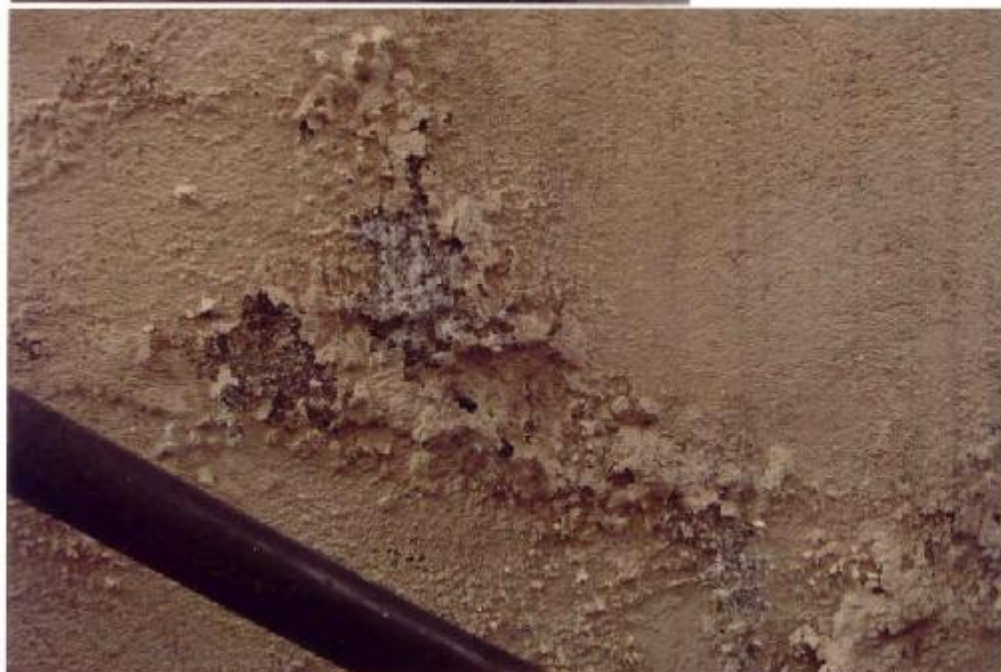
Fot. 40 Wykwity solne na murku, przy zejściu do kotłowni.

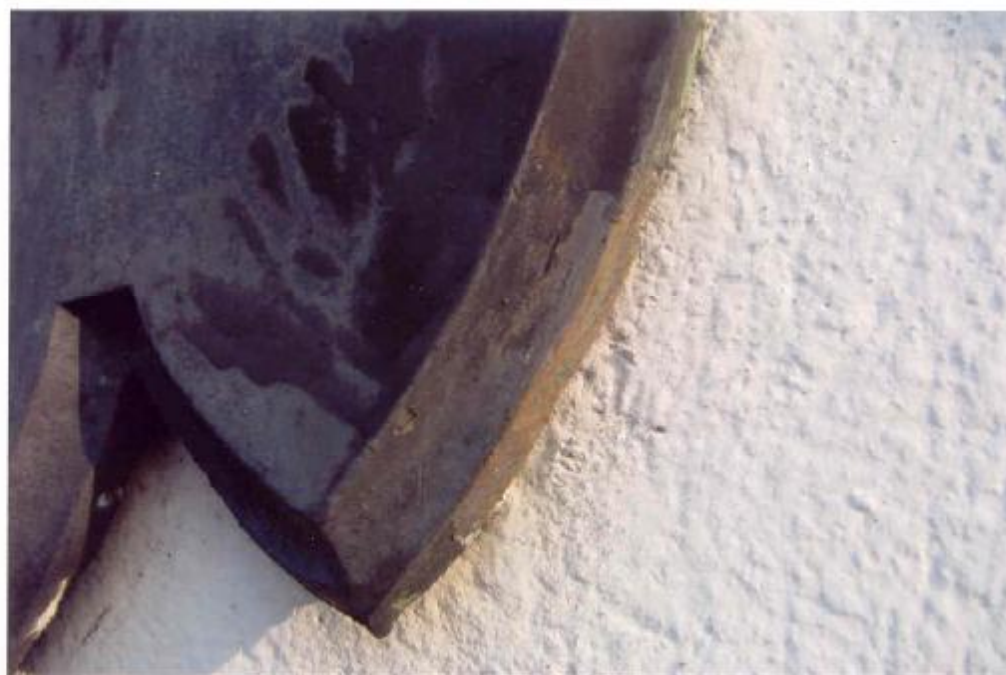
Fot. 42 Fragment metalowej tarczy. Na krawędzi wykonano odkrywkę. Na metalu występuje tylko jedna warstwa farby. Pod nią widać warstwę korozji.

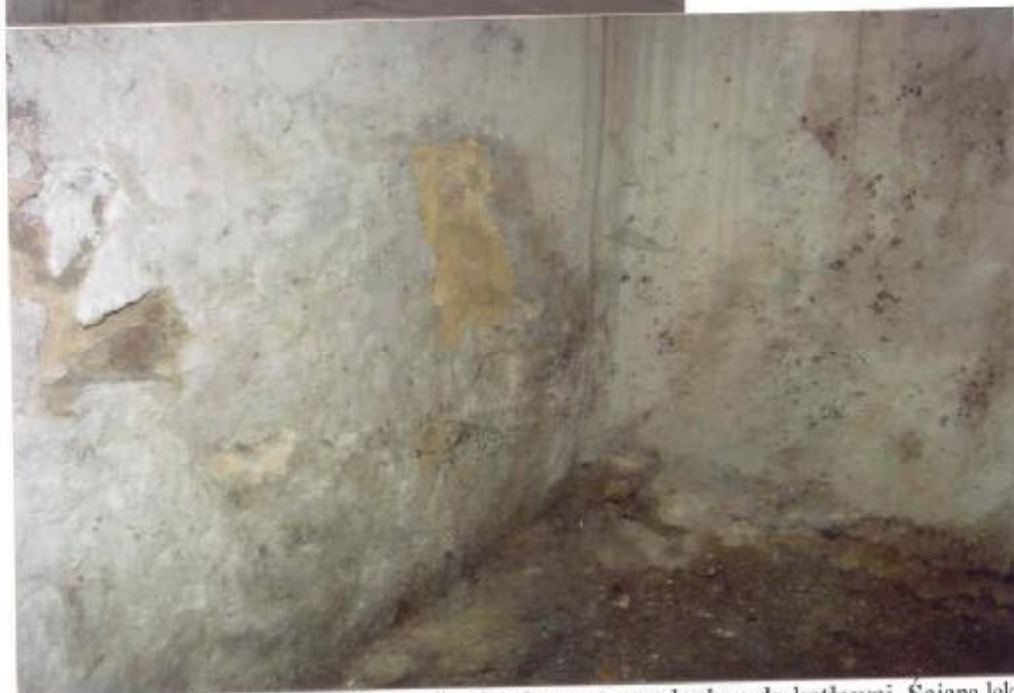
Fot. 48 Fragment ściany w pomieszczeniu piwnicznym, przyległym do kotłowni. Ściana lekko zawilgocona i zagrzybiona. Widoczne osypujące się fragmenty tynku i pobiąły.

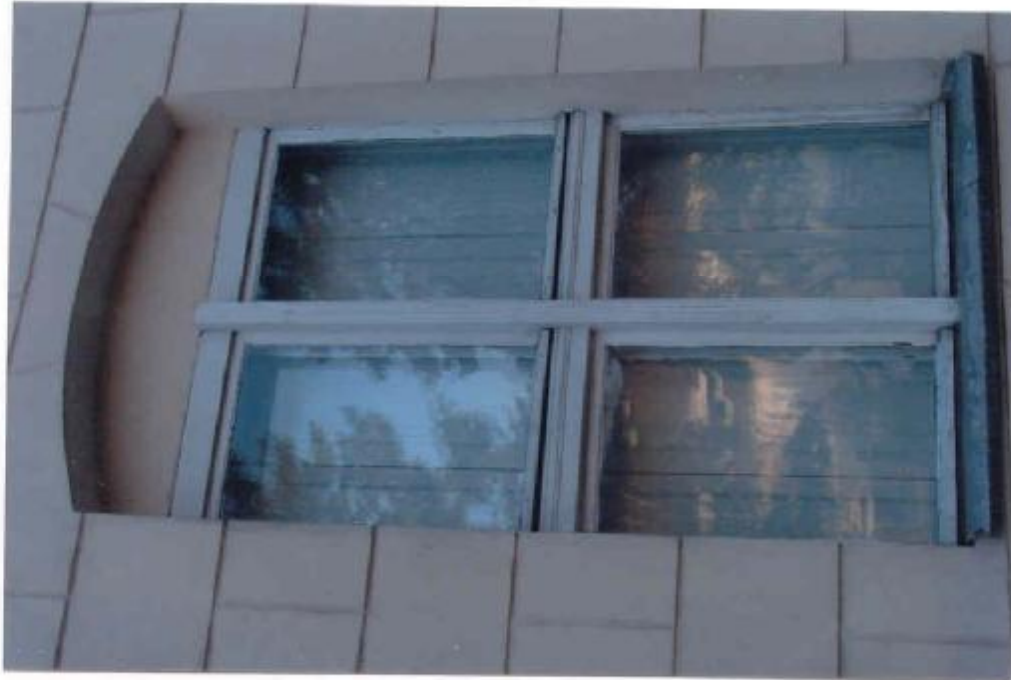
Fot. 49 Pozbawione szczebliń okno na parterze elewacji wschodniej.

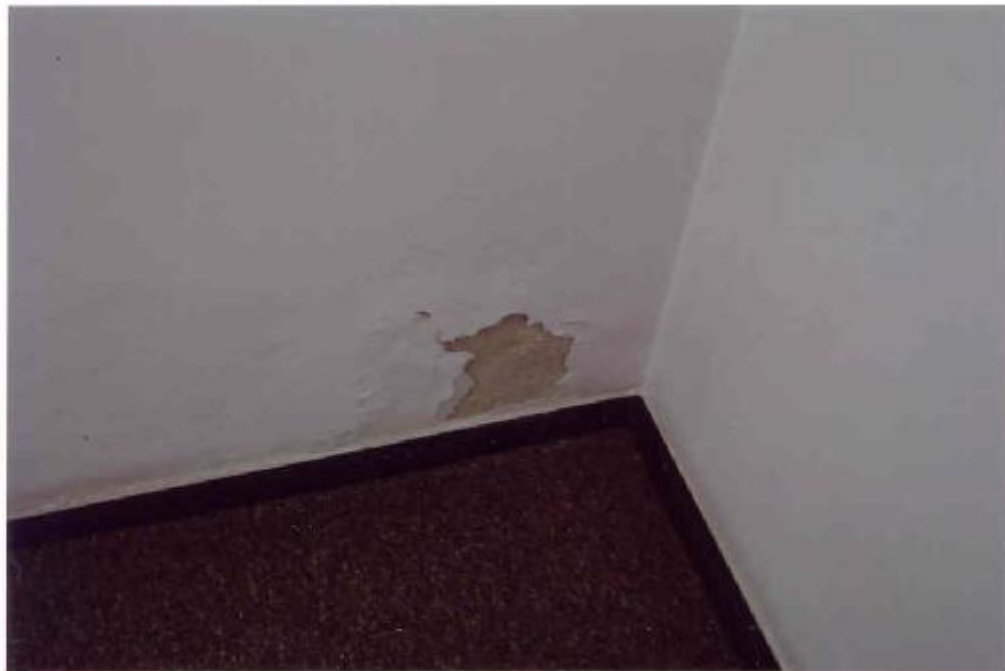
Fot. 56 Zawilgocenie muru na półpiętrze. Powód nie rozpoznany.
