Dokumentacja badań oryginalnych elementów architektonicznych ratusza miejskiego w Działdowie.

Autor - mgr Piotr Supryn
DYPLOMOWANY KONSERWATOR
ZABYTKÓW
Dubiskiego 19,
10-752 Olsztyn
Dokumentacja chroniona prawem autorskim.
Olsztyn, luty 2009 r.

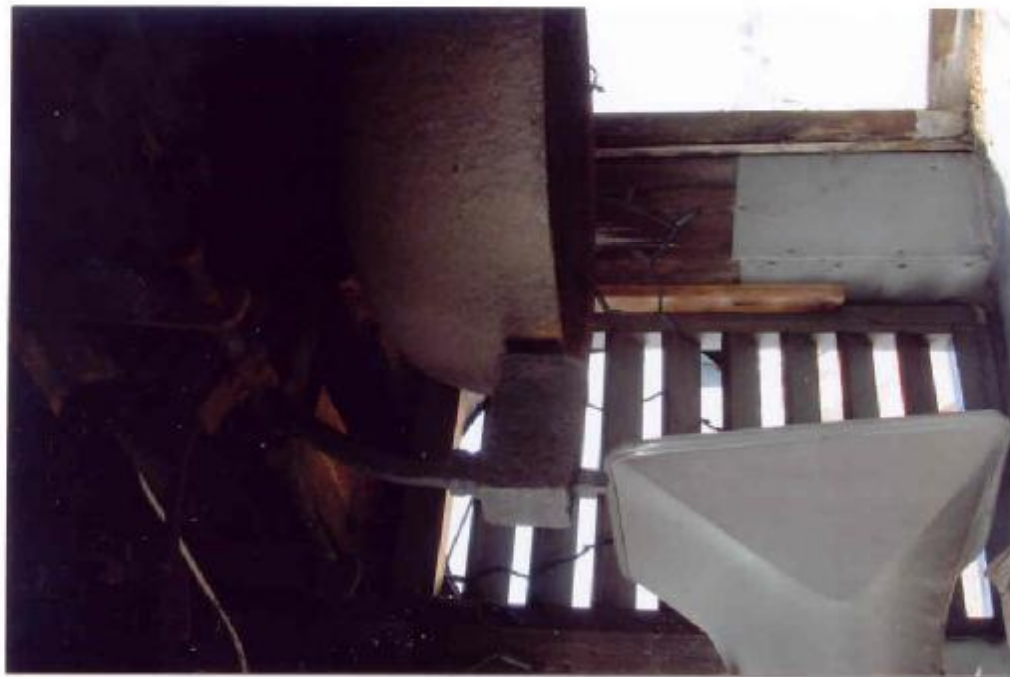
Fot. 69 Dzwon na wieży. Otwory okienne powinny być zabezpieczone siatką przed ptactwem.
