## PROJEKT ARCHITEKTONICZNO - BUDOWLANY NA ROBOTY BUDOWLANE

związane z zabezpieczeniem zabytku poprzez wymianą uszkodzonego pokrycia dachowego na budynku Zamku Krzyżackiego (części gotyckiej) zlokalizowanego w miejscowości Działdowo

**Obiekt::** Zamek Krzyżacki w Działdowie (część gotycka),  
nr w rejestrze zabytków A-545

# INWENTARYZACJA BUDOWLANA

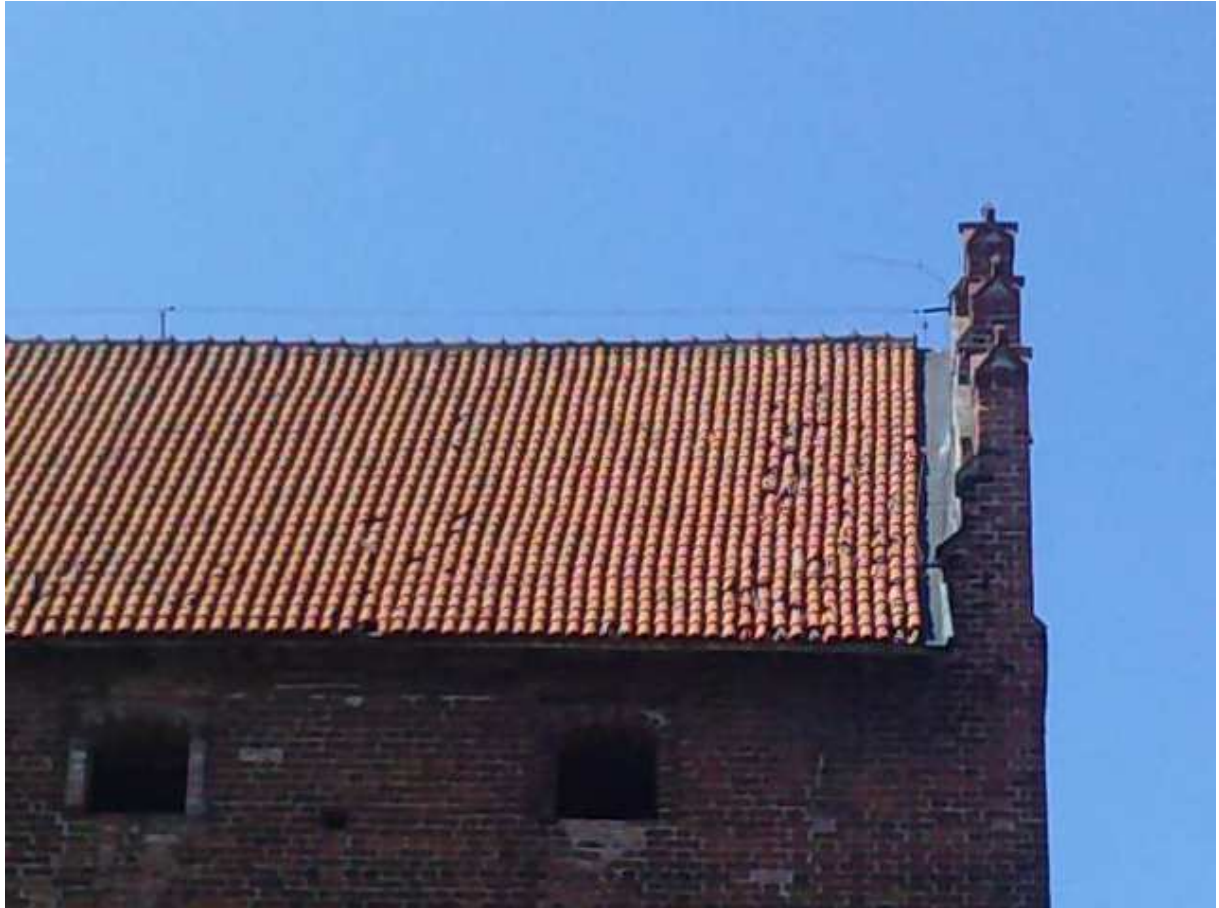
1. Opis ogólny stanu istniejącego.
2. Część graficzna:
  - rys. 1 - Widok połaci dachowej od strony fosy (zniszczone pokrycie) - dokumentacja fotograficzna - inwentaryzacja stanu istniejącego,

Rys.1 Widok połaci dachowej od strony fosy (zniszczone pokrycie).

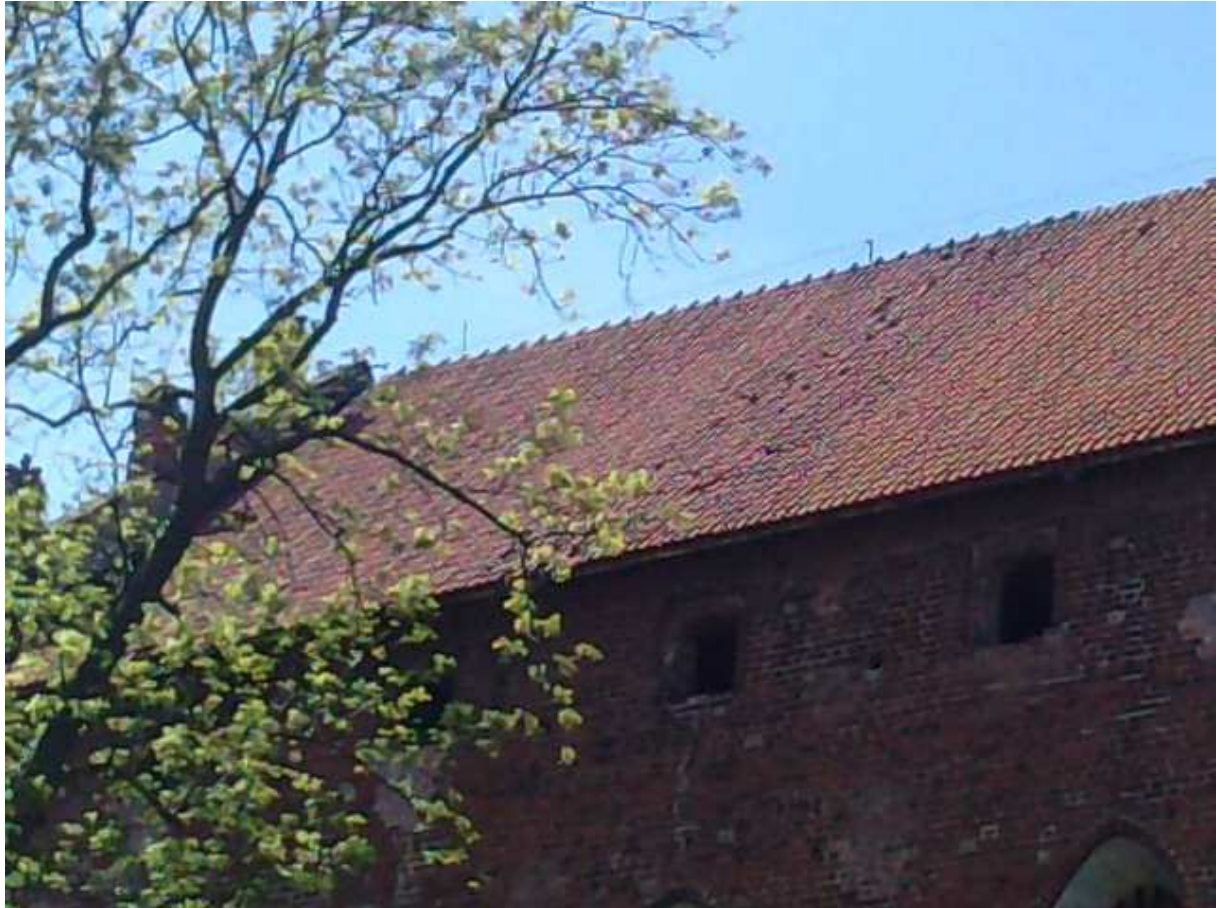
- rys. 2 - Widok połaci dachowej od strony fosy (zniszczone pokrycie i brak gąsiorów) - dokumentacja fotograficzna - inwentaryzacja stanu istniejącego,

Rys. 2 Widok połaci dachowej od strony fosy (zniszczone pokrycie i brak gąsiorów).

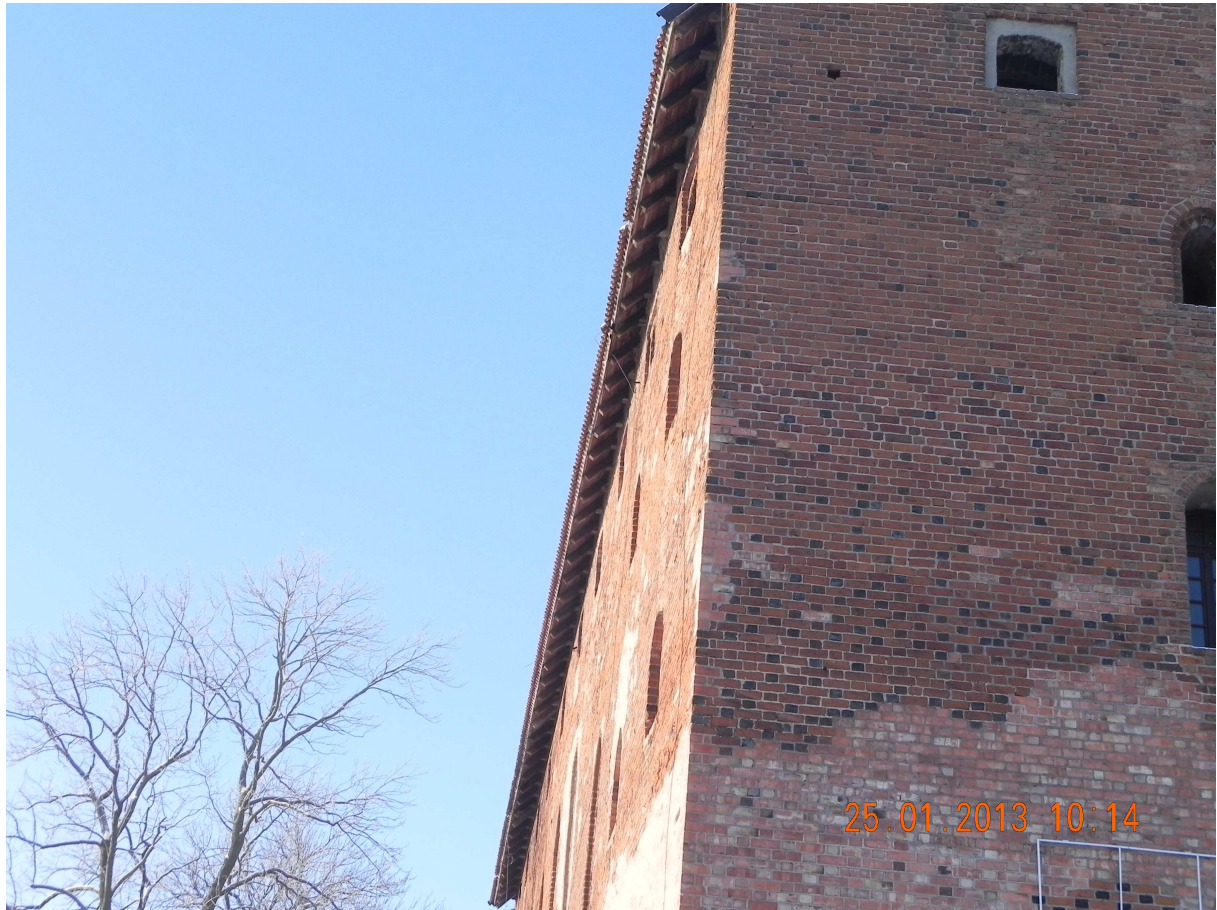
- rys. 3 - Widok okapu od strony okapu (brak obróbek blacharskich, rynien, rur spustowych, brak impregnacji drewnianych elementów okapu) - dokumentacja fotograficzna - inwentaryzacja stanu istniejącego,

Rys. 3 Widok okapu od strony fosy (brak obróbek blacharskich, rynien, rur spustowych, brak impregnacji drewnianych elementów okapu).

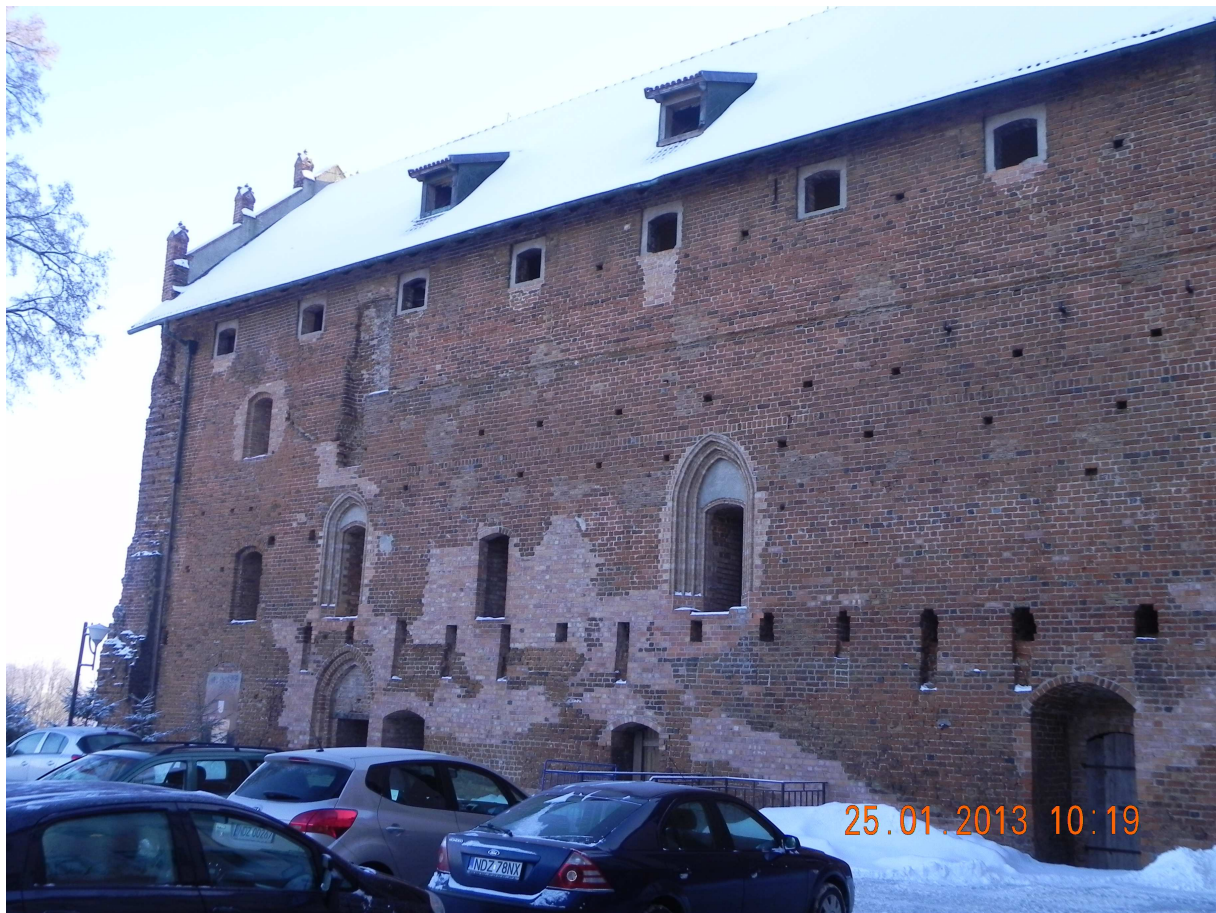
- rys. 4 - Widok połaci dachowej od strony dziedzińca (brak obróbek blacharskich nadrynnowych, tylko jedna rura spustowa) - dokumentacja fotograficzna - inwentaryzacja stanu istniejącego,

Rys. 4 Widok połaci dachowej od strony dziedzińca (brak obróbek blacharskich nadrynnowych, tylko jedna rura spustowa).

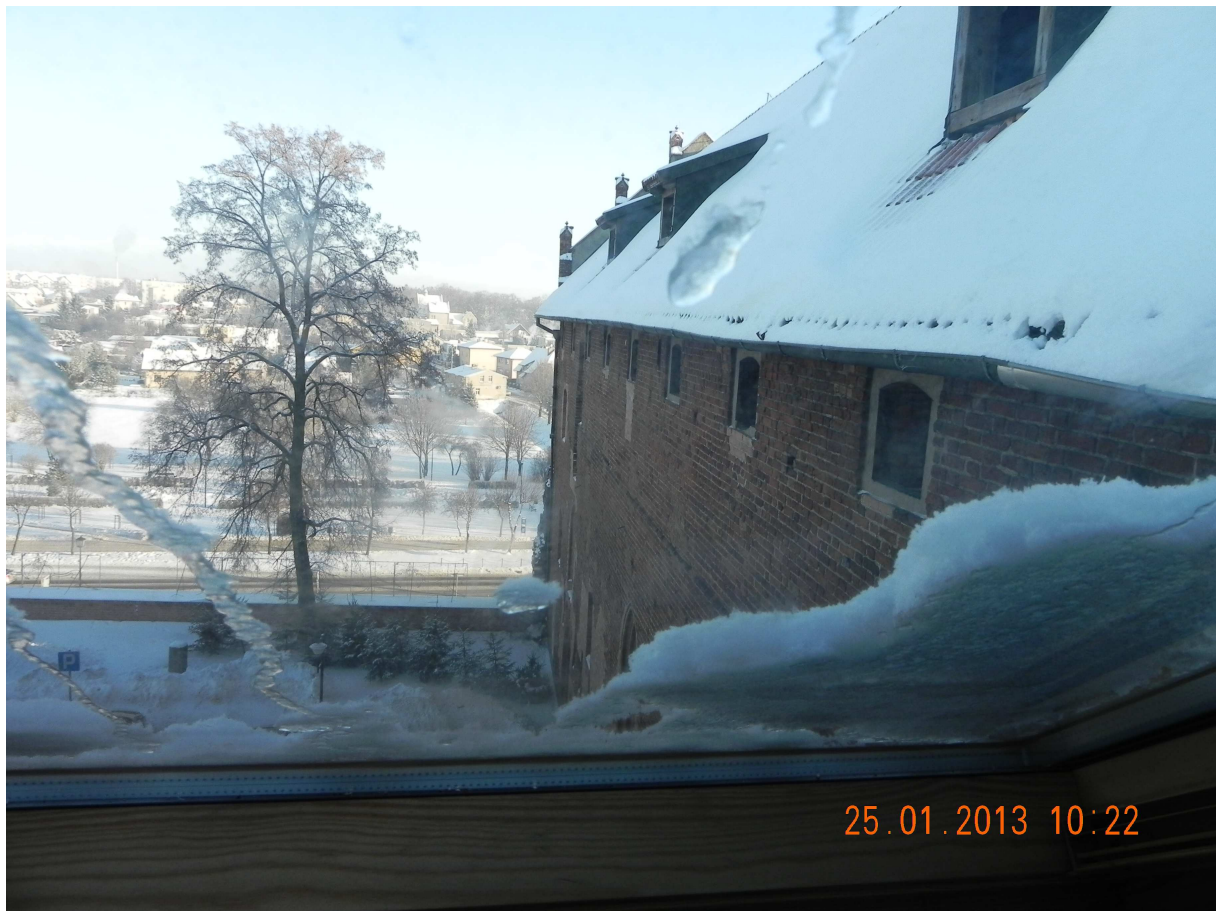
- rys. 5 - Widok okapu od strony dziedzińca ( krzywizny i deformacje rynny, brak impregnacji drewnianych elementów okapu) - dokumentacja fotograficzna - inwentaryzacja stanu istniejącego,

Rys. 5 Widok okapu od strony dziedzińca (krzywizny i deformacje rynny, brak impregnacji drewnianych elementów okapu).

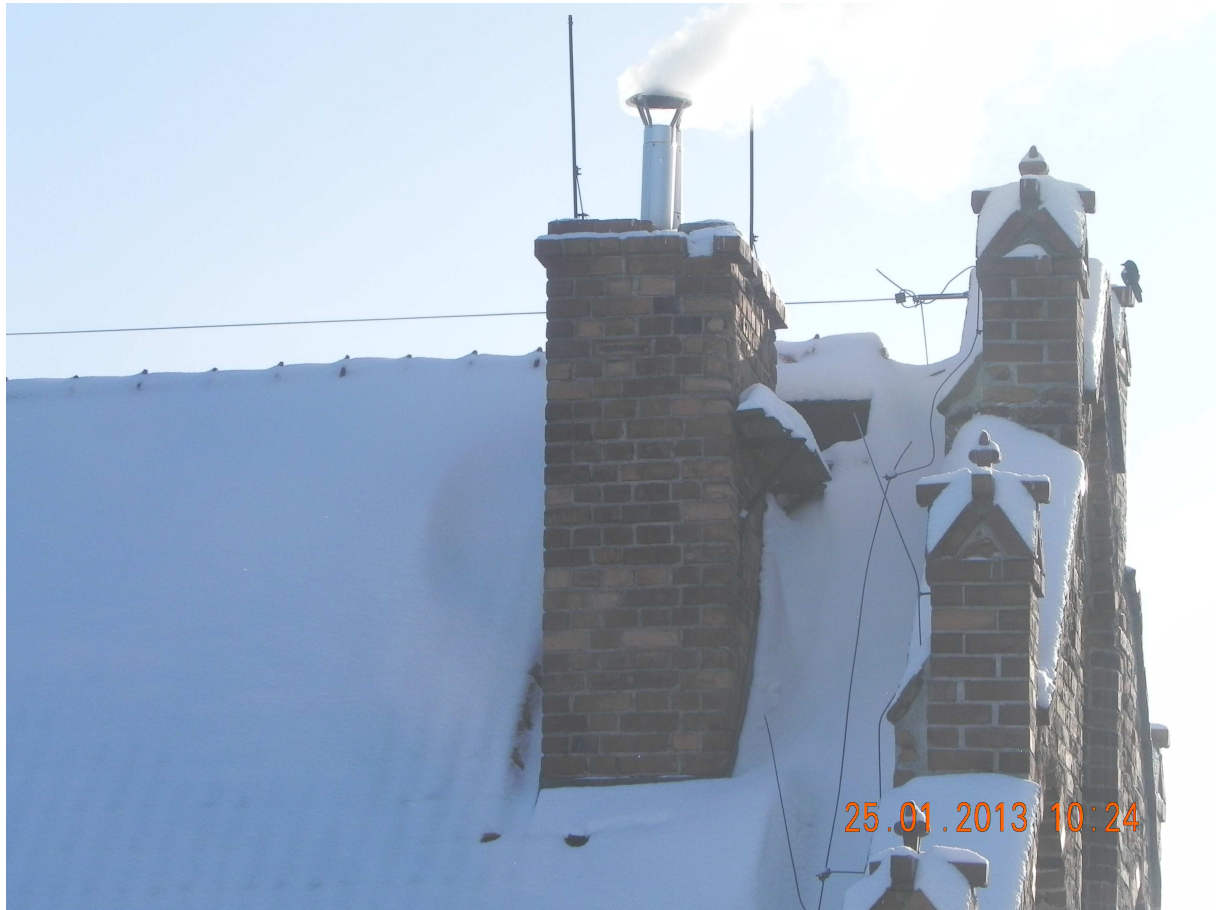
- rys. 6 - Widok połaci dachowej od strony dziedzińca - część przy kalenicy (brak wyłazu dachowego, brak ławy kominiarskiej, braki cegieł komina) - dokumentacja fotograficzna - inwentaryzacja stanu istniejącego,

Rys. 6 Widok połaci dachowej od strony dziedzińca – część przy kalenicy (brak wyłazu dachowego, brak ławy kominiarskiej, braki cegieł komina).

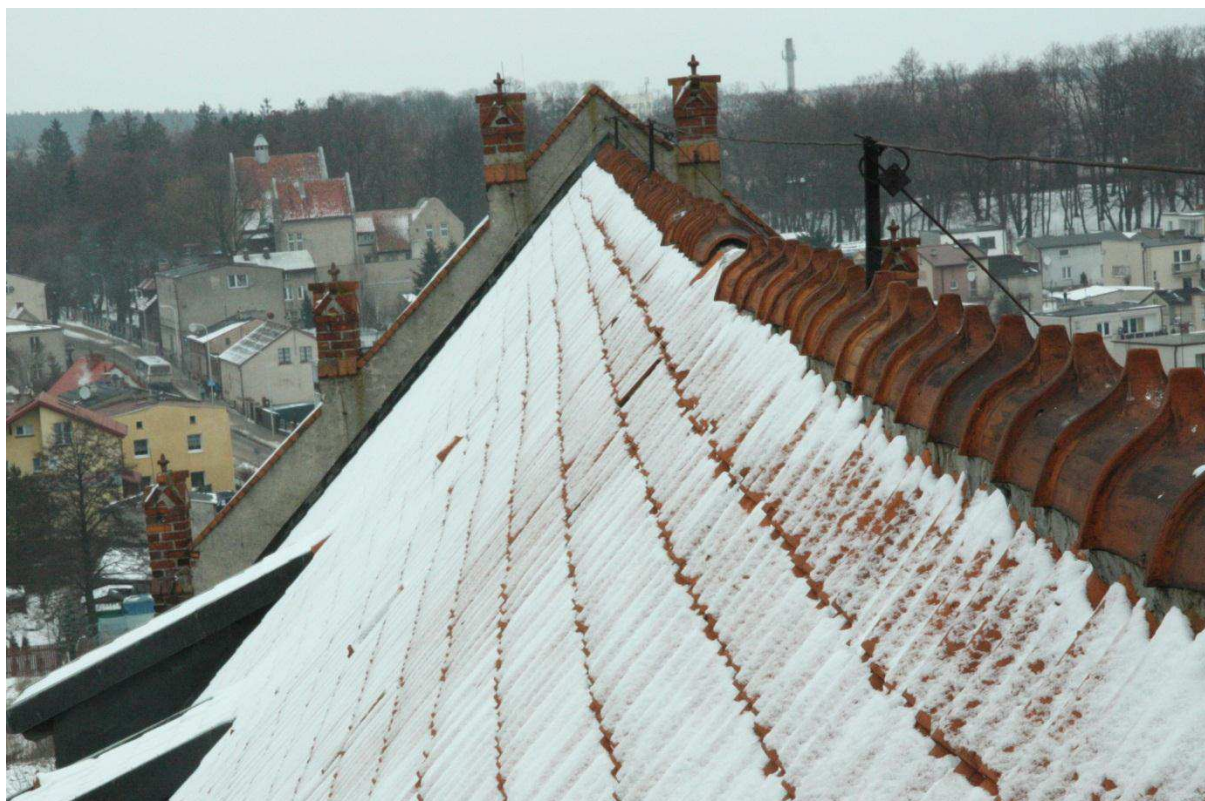
Fot. 1 Na dachu brakuje kilku gąsiorów.

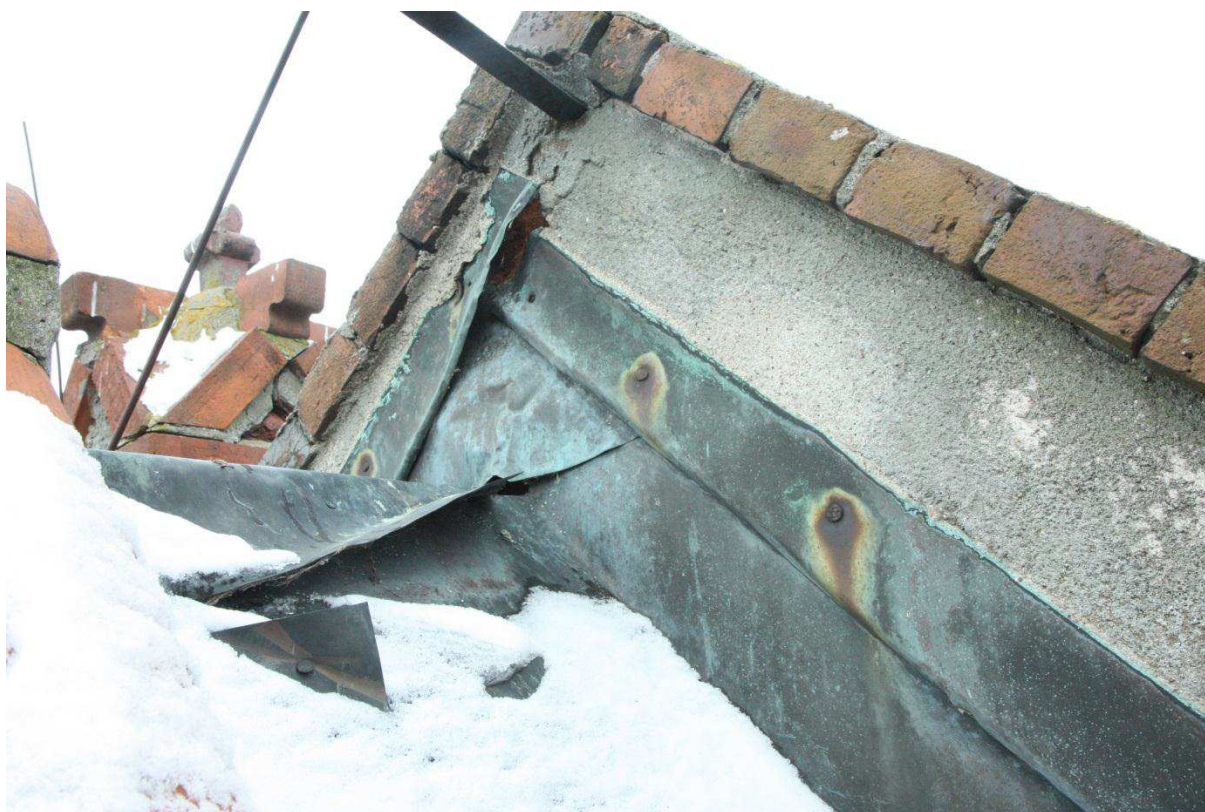
Fot.2 Obróbki blacharskie przymocowane od wewnętrznej strony południowego muru szczytowego.

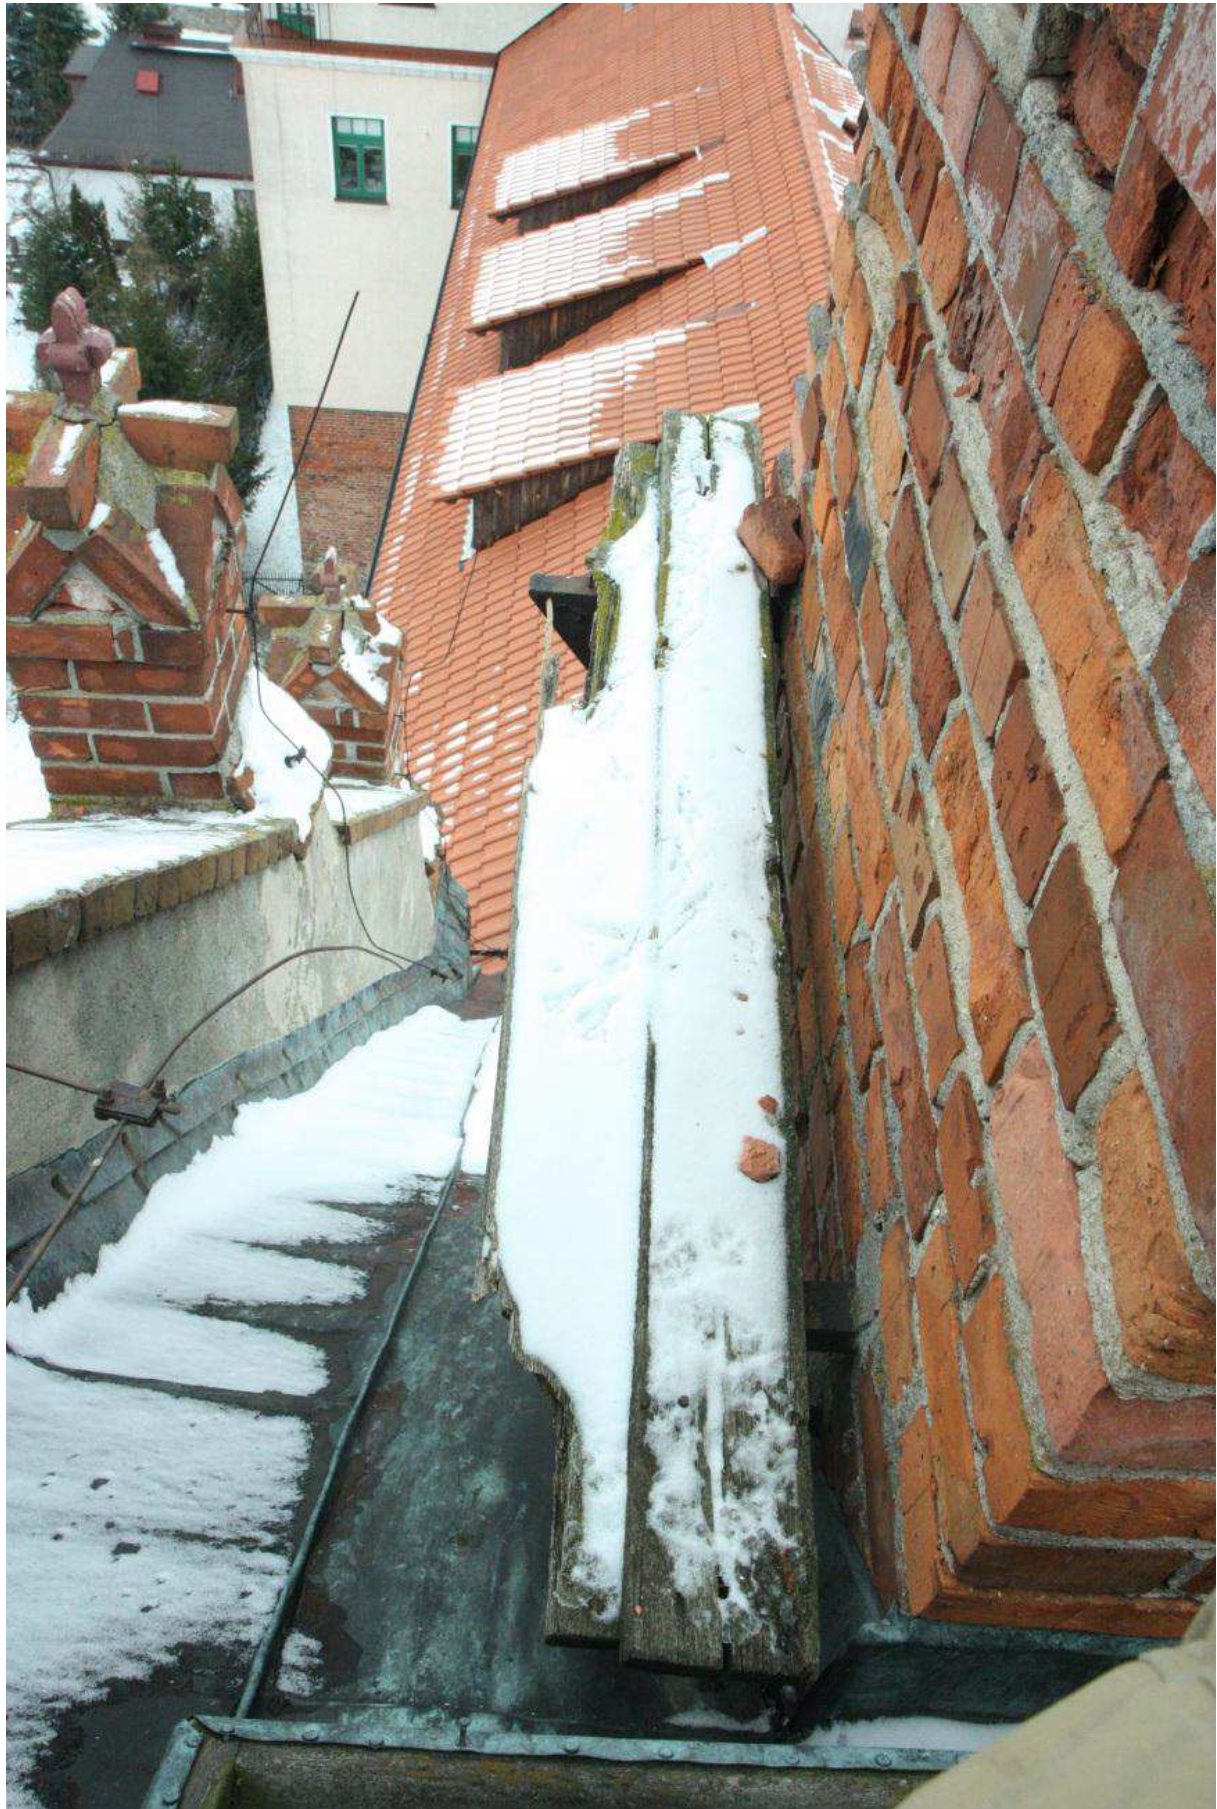
Fot. 3 Ława kominowa mocowana do komina.

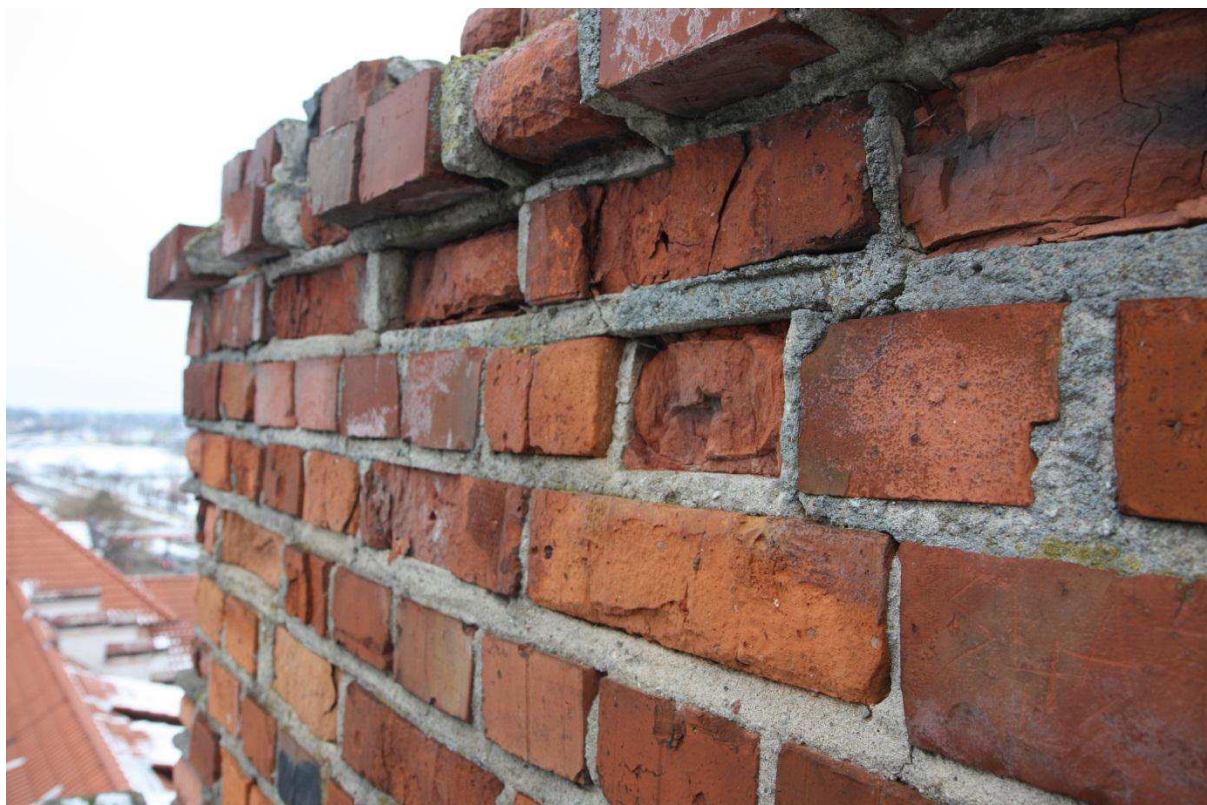
Fot. 4 Pękające i złuszczające się cegły na kominie

Komin jest konstrukcją współczesną. Przy jego naprawie konieczny jest odpowiedni dobór cegieł, tak aby nie wyróżniały się kolorem, fakturą i wielkością pośród wcześniej zastosowanych. Nie dopuszcza się zastosowanie np. cegieł klinkierowych czy szkliwionych. Zaleca się hydrofobizację górnej powierzchni komina po zakończeniu wiązania zaprawy murarskiej.

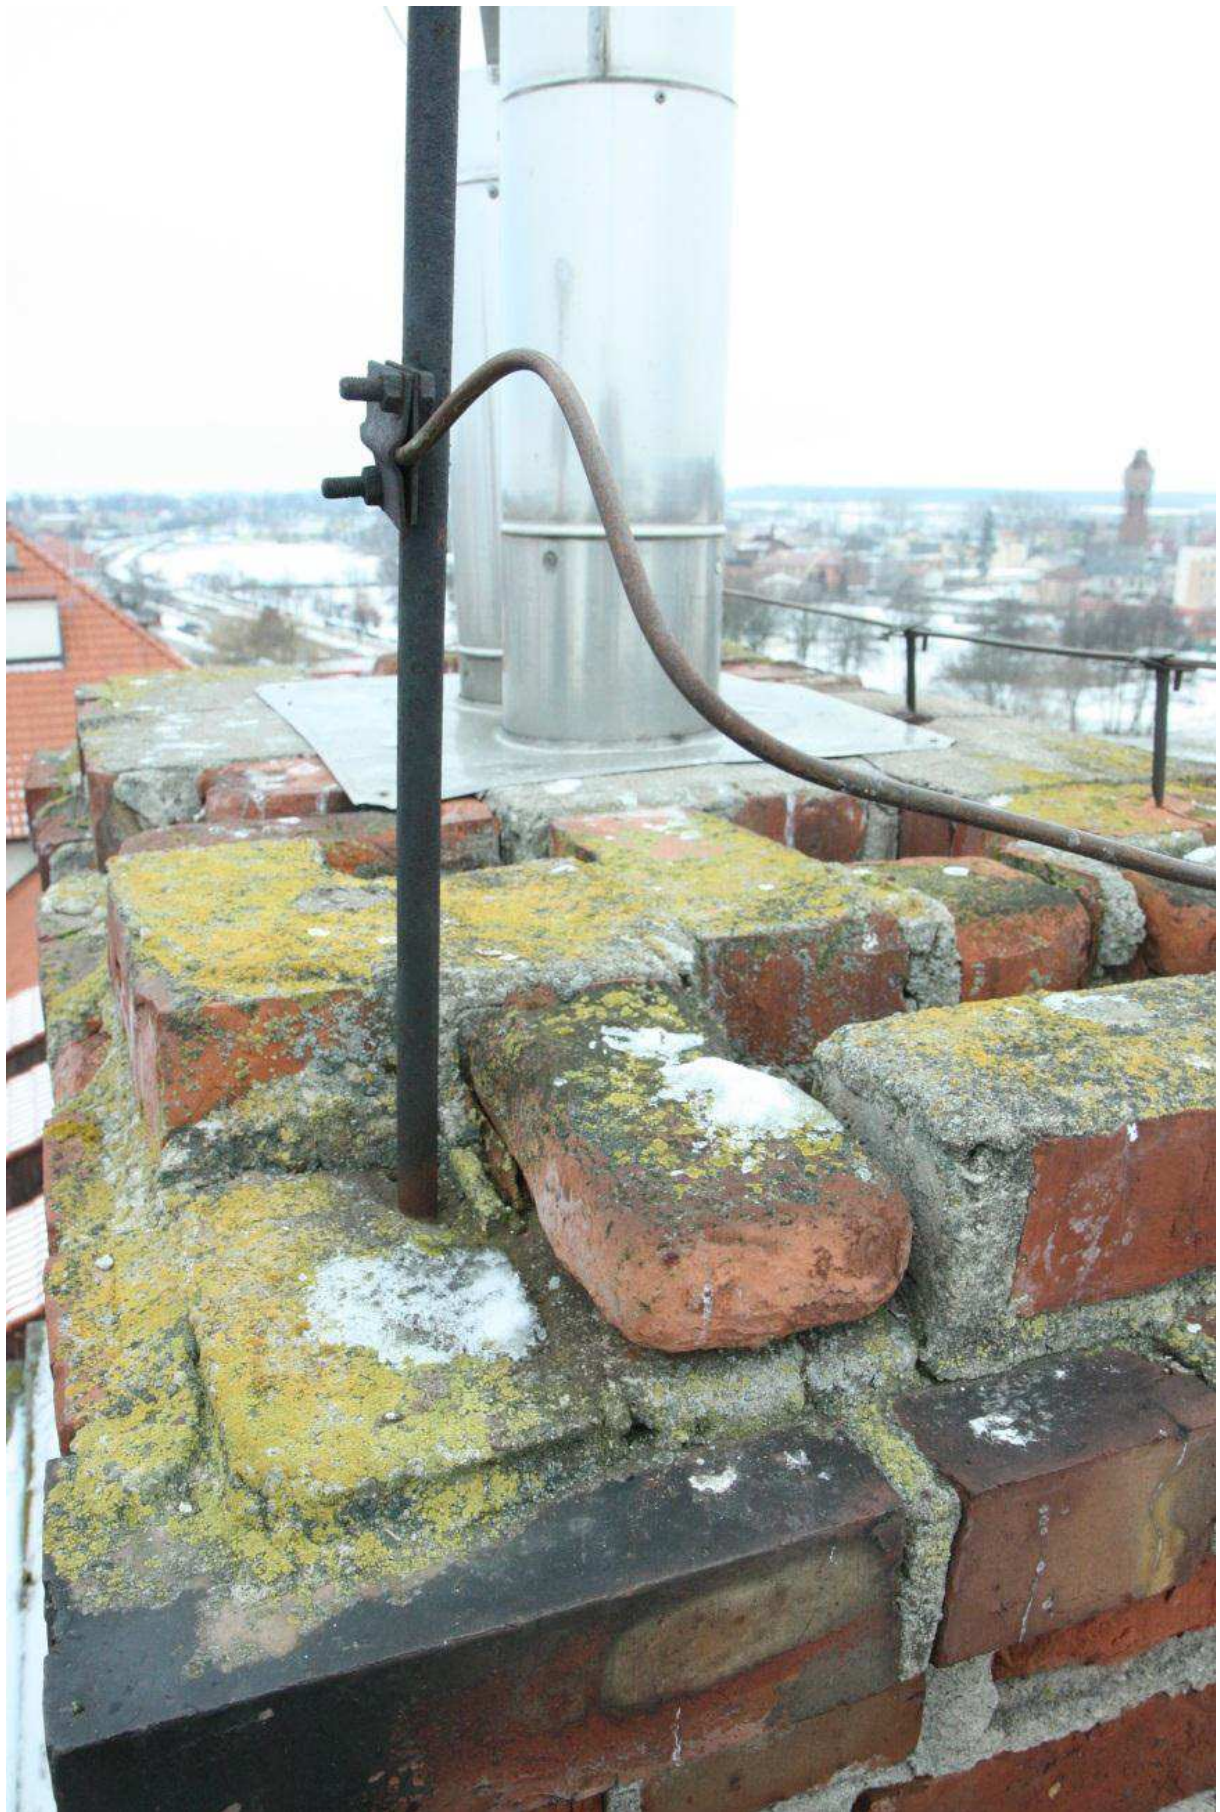
Fot. 5 Górna powierzchnia komina.

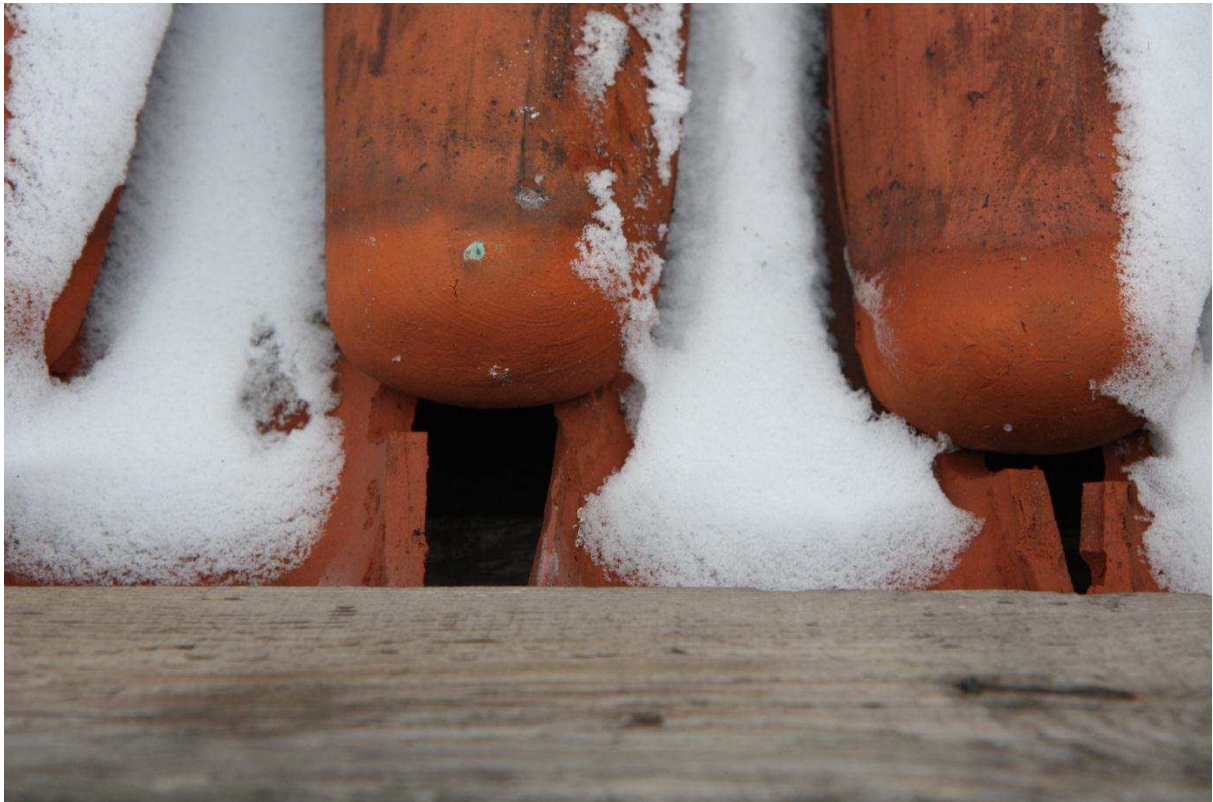
Fot. 6 Nieszczelne dachówki przy drewnianym parapecie jednej z lukarn.

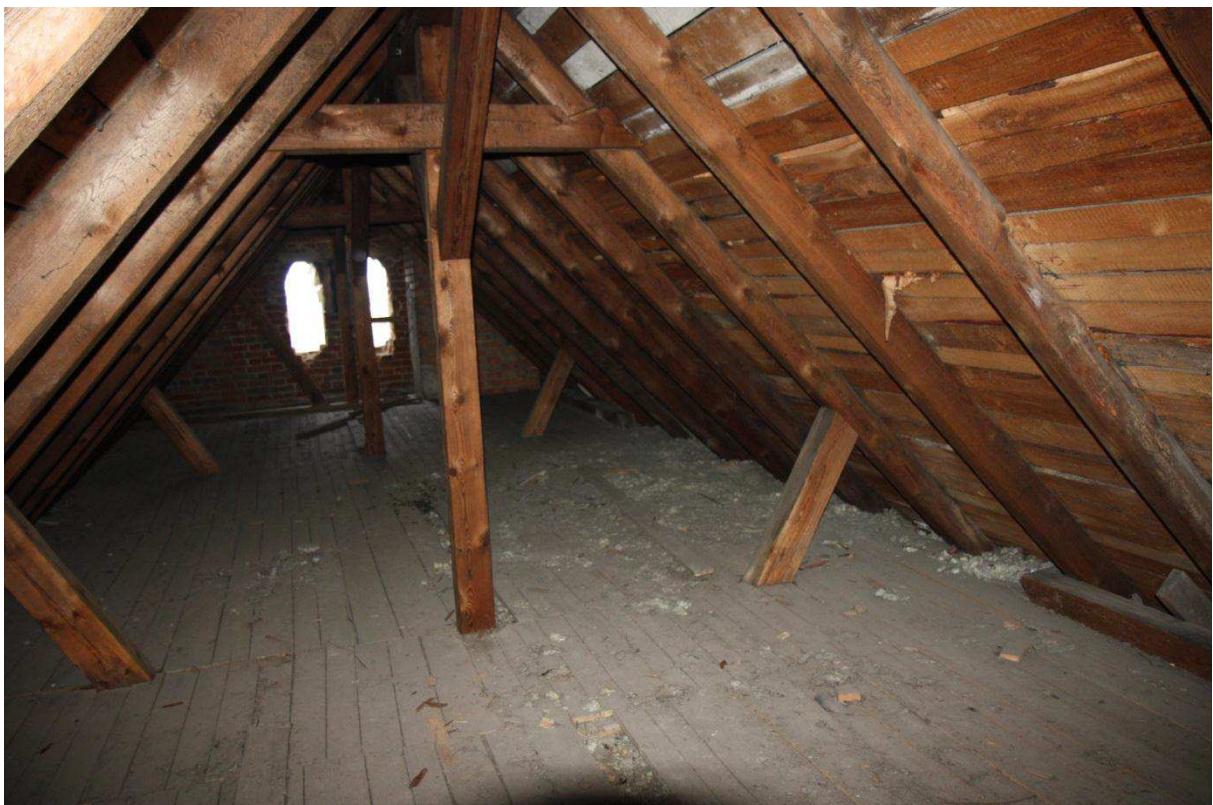
Fot. 7 Wnętrze najwyższej kondygnacji poddasza.

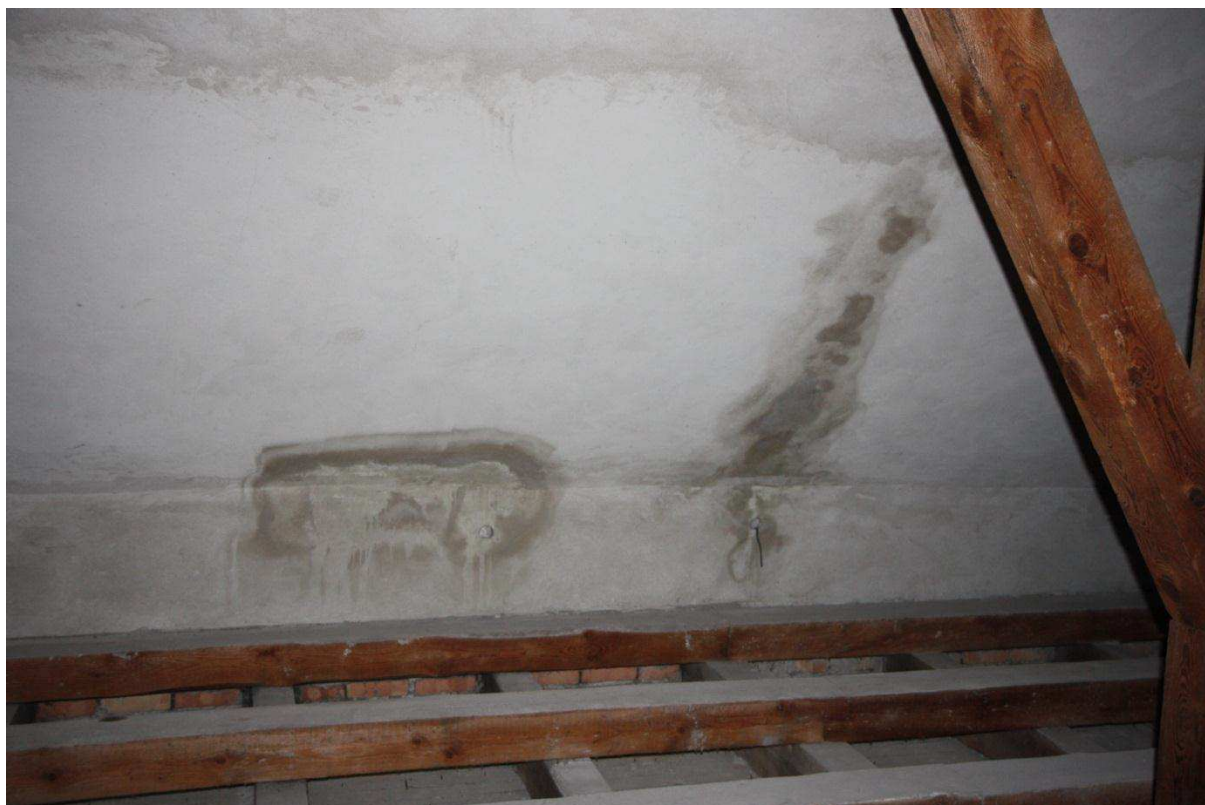
Fot. 8 Wnętrze środkowej części poddasza. Fragment południowej połaci poddachowej. Wyraźne zacieki na tynku cementowo-wapiennym świadczą o nieszczelnościach dachu.
