KARTA EWIDENCYJNA OBIEKTU ZABYTKOWEGO

1. Obiekt: dwa budynki mieszkalne

4. Adres:
ul. Średnia 11/12;
13-200 Działdowo

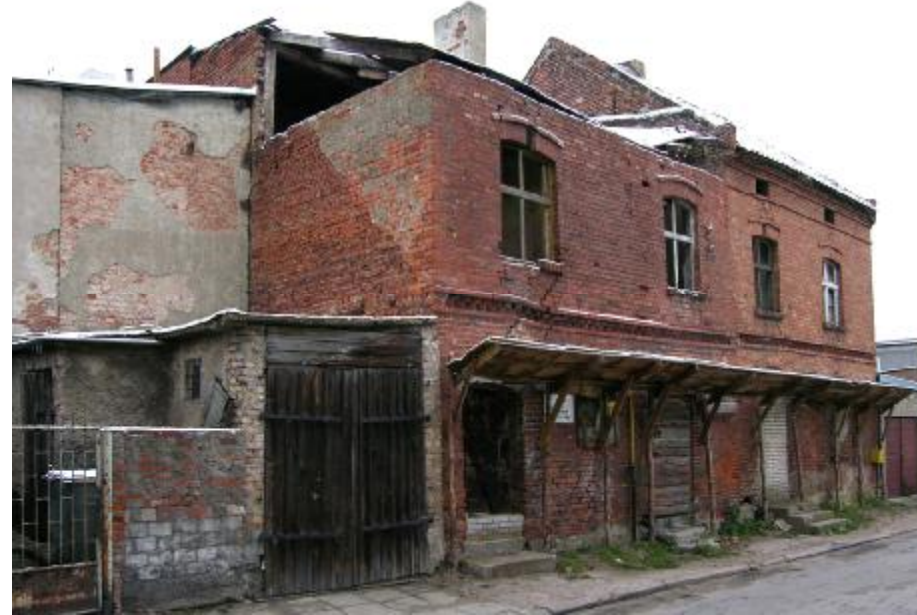
10. Fotografia:

Widok ogólny elewacji

Obiekt w stanie ruiny.
