KARTA EWIDENCYJNA OBIEKTU ZABYTKOWEGO

3. Miejscowość: Działdowo
Gmina: Działdowo
Powiat: działdowski
Województwo: warmińsko - mazurskie

1. Obiekt: dawne stajnie w zespole koszar

4. Adres:
ul. Marii Skłodowskiej-Curie 38;
13-200 Działdowo

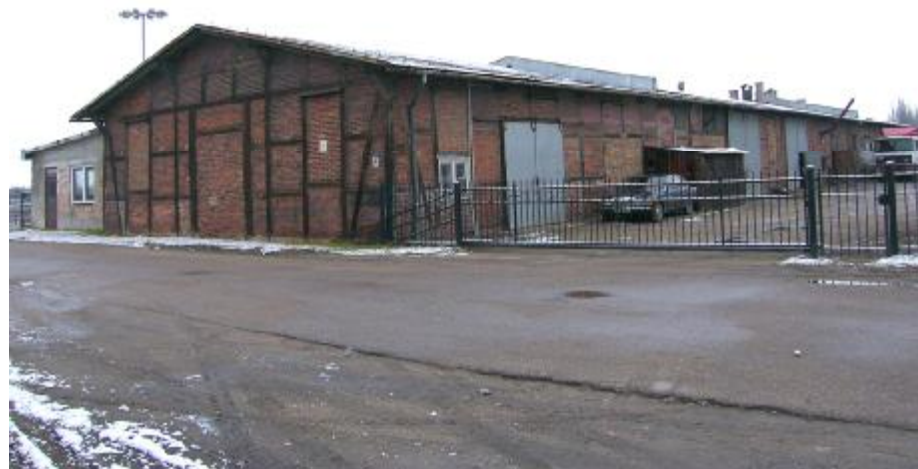
10. Fotografia:

Widok ogólny elewacji

Zachowana częściowo forma architektoniczna obiektu, częściowo detal architektoniczny i stolarka.

Ze względu na wartości historyczno-kulturowe obiekt należy objąć ochroną prawną poprzez wpis do rejestru.

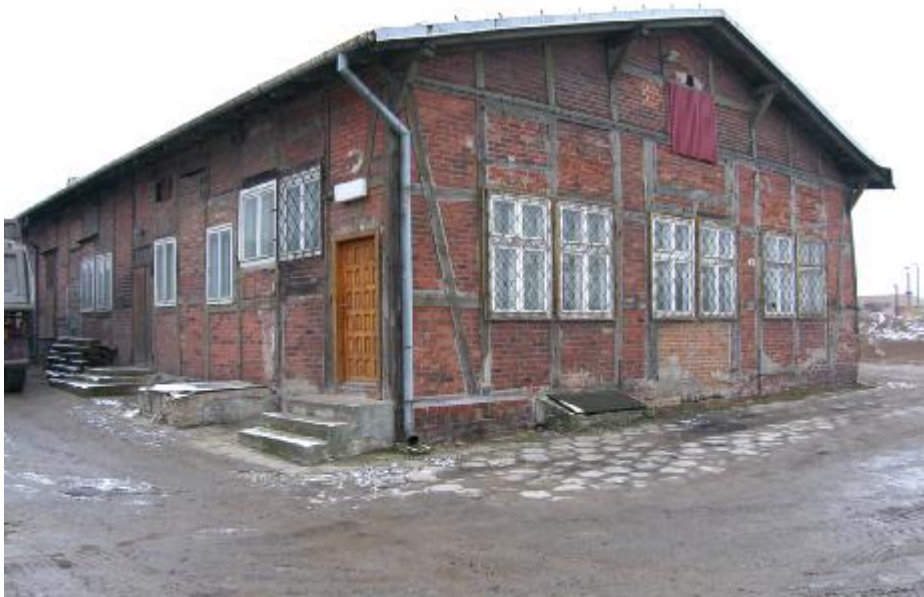
13. Fotografia:

detal
