KARTA EWIDENCYJNA OBIEKTU ZABYTKOWEGO

1. Obiekt: dom

4. Adres:
ul. Marii Skłodowskiej-Curie 19;
13-200 Działdowo

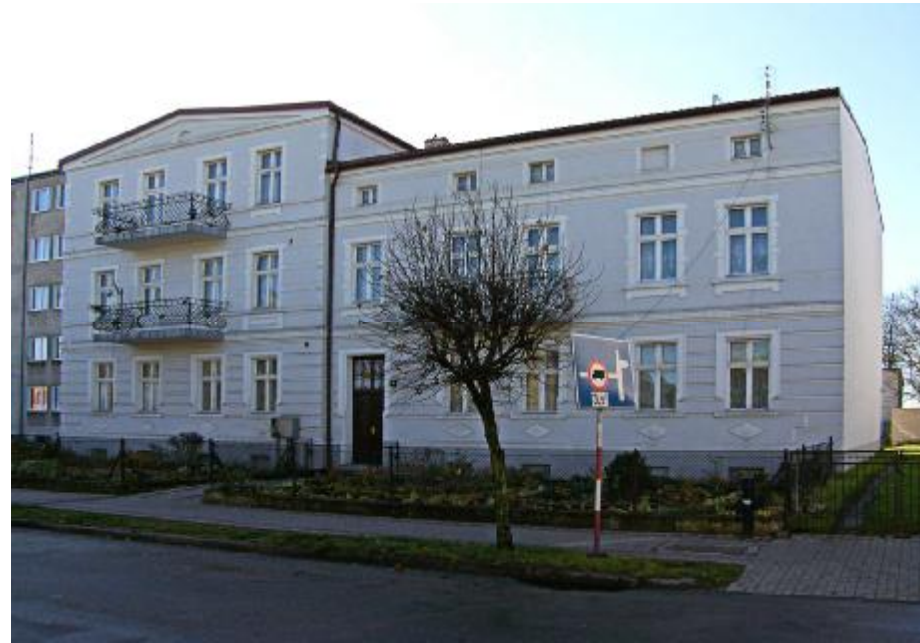
Widok ogólny elewacji

Zachowana bryła budynku, stolarka i opracowanie fasady.

Ze względu na wartości historyczno-kulturowe obiekt należy objąć ochroną prawną poprzez wpis do rejestru.

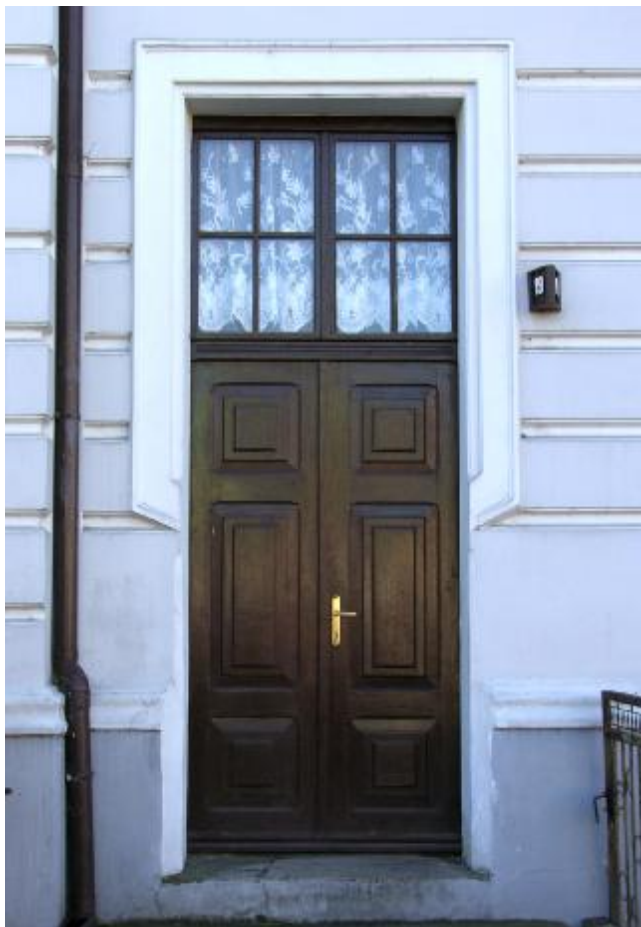
detal
