KARTA EWIDENCYJNA OBIEKTU ZABYTKOWEGO

1. Obiekt: budynek gospodarczy

4. Adres:
ul. Lidzbarska 5;
13-200 Działdowo

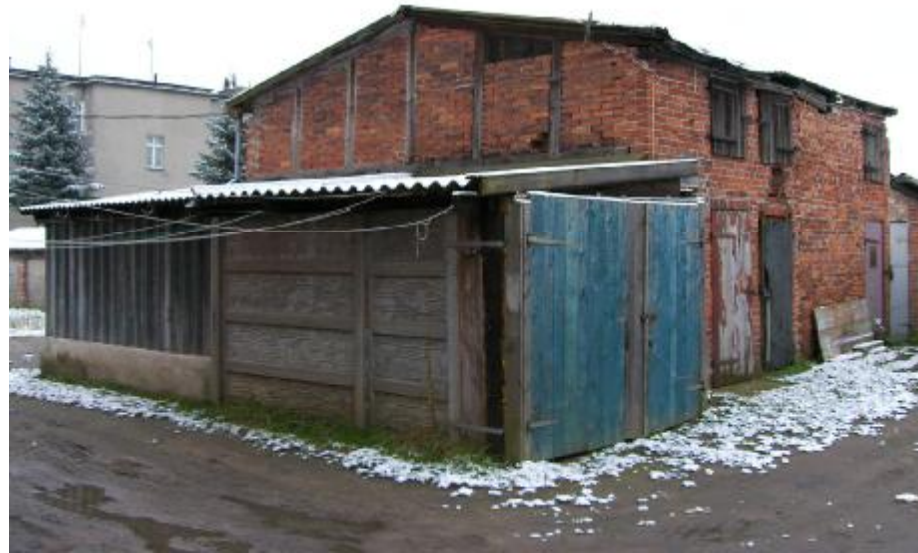
Widok ogólny elewacji

Obiekt w stanie destrukcji.
