# KARTA EWIDENCYJNA OBIEKTU ZABYTKOWEGO

3. Miejscowość: Działdowo  
Gmina: Działdowo  
Powiat: działdowski  
Województwo: warmińsko - mazurskie

1. Obiekt: dom

4. Adres:  
ul. Lidzbarska 2;  
13-200 Działdowo

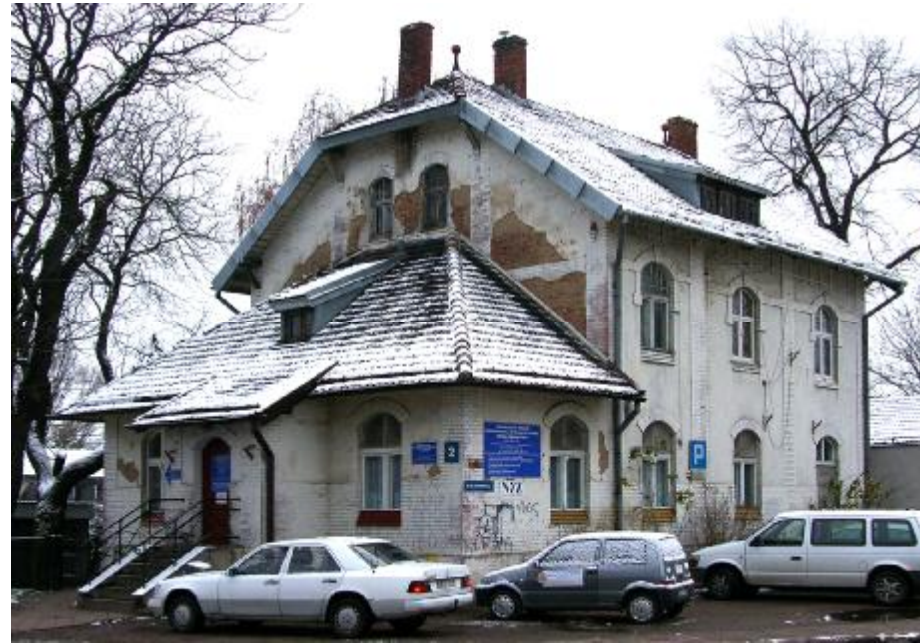
10. Fotografia:

*Widok ogólny elewacji*

Zachowana bryła budynku i opracowanie elewacji, częściowo stolarka.

Ze względu na wartości historyczno-kulturowe obiekt należy objąć ochroną prawną poprzez wpis do rejestru.

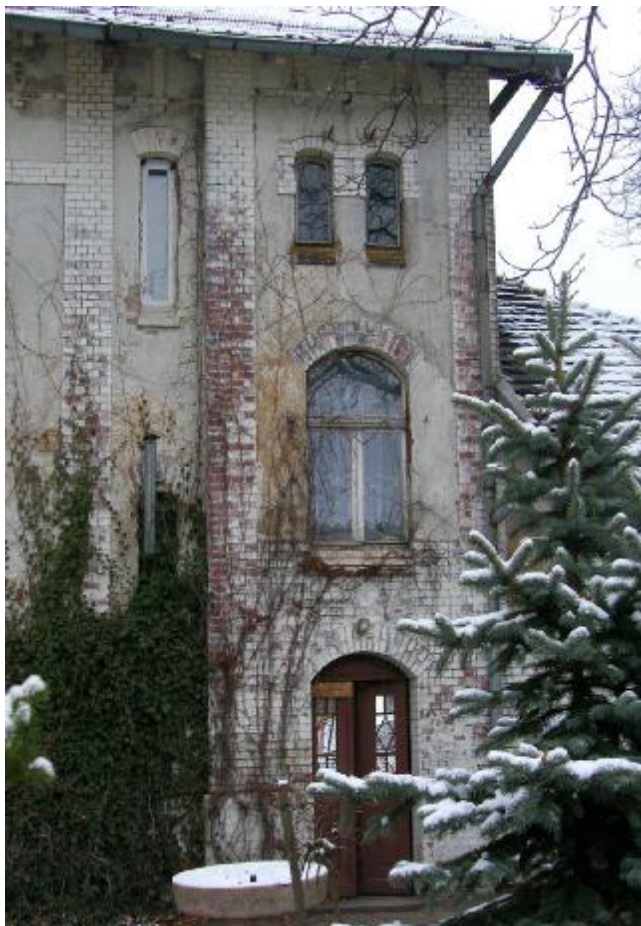
13. Fotografia:

*detal*
