# KARTA EWIDENCYJNA OBIEKTU ZABYTKOWEGO

3. Miejscowość: Działdowo  
Gmina: Działdowo  
Powiat: działdowski  
Województwo: warmińsko - mazurskie

1. Obiekt: budynek gospodarczy w zespole koszar

4. Adres:  
Ul. Grunwaldzka 13;  
13-200 Działdowo

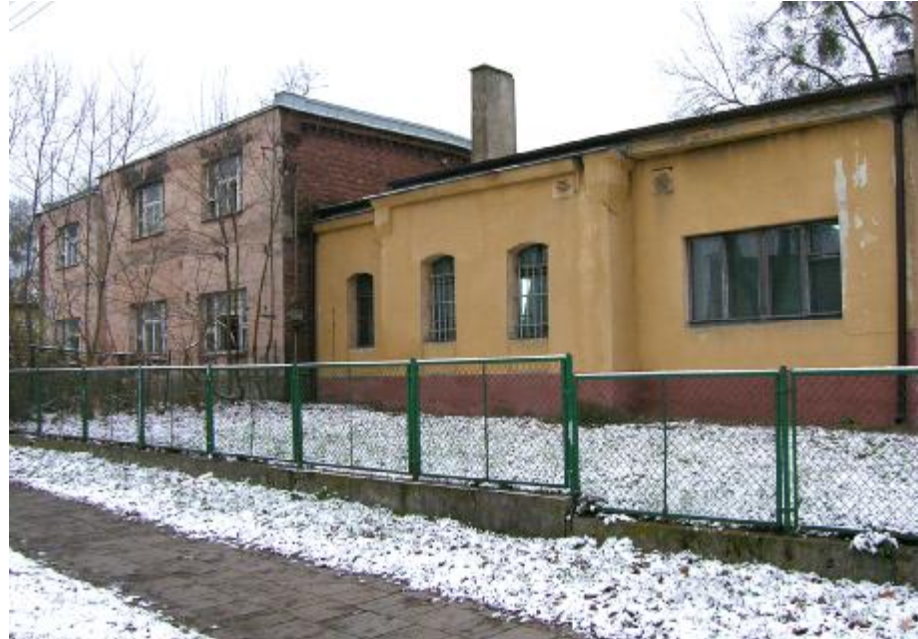
10. Fotografia:

*Widok ogólny elewacji*

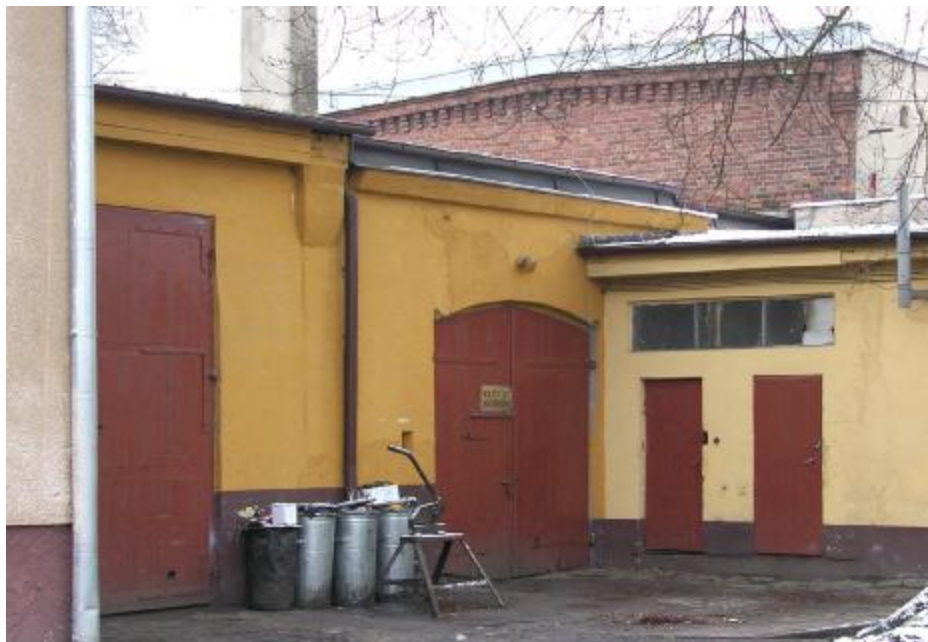
13. Fotografia:

*detal*
