KARTA EWIDENCYJNA OBIEKTU ZABYTKOWEGO

3. Miejscowość: Działdowo
Gmina: Działdowo
Powiat: działdowski
Województwo: warmińsko - mazurskie

1. Obiekt: budynek gospodarczy w zespole koszar

4. Adres:
Ul. Fryderyka Chopina 4;
13-200 Działdowo

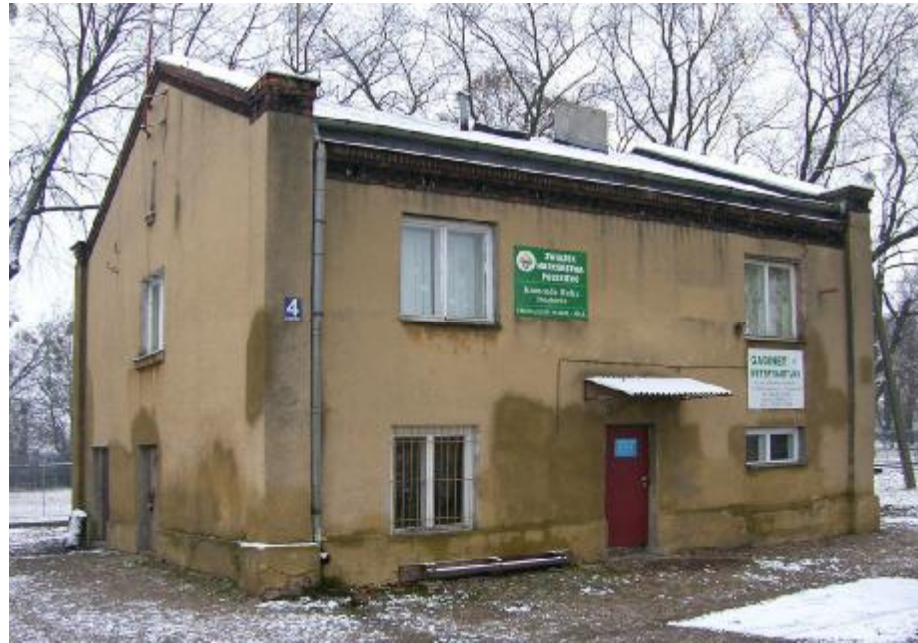
Widok ogólny elewacji

Zachowana forma architektoniczna obiektu, częściowo detal architektoniczny. Wtórnie otynkowany, przekształcone otwory okienne i drzwiowe.

Przywrócić pierwotne opracowanie elewacji, przywrócić pierwotną stolarkę. Ze względu na wartości historyczno-kulturowe obiekt należy objąć ochroną prawną poprzez wpis do rejestru.
