KARTA EWIDENCYJNA OBIEKTU ZABYTKOWEGO

1. Obiekt: kamienica

4. Adres:
Plac Adama Mickiewicza 38;
13-200 Działdowo

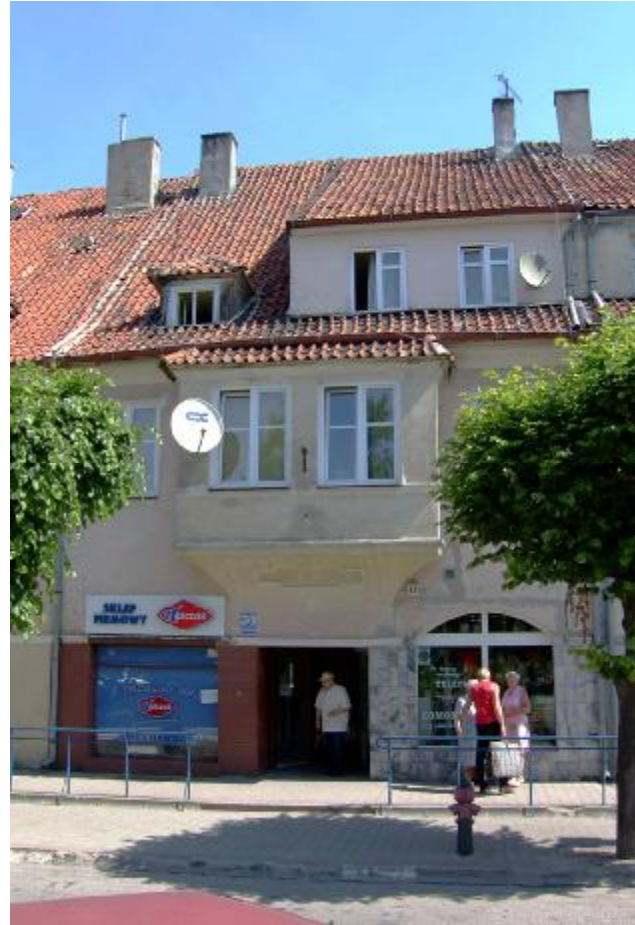
Widok ogólny elewacji
