KARTA EWIDENCYJNA OBIEKTU ZABYTKOWEGO

1. Obiekt: willa

4. Adres:
ul. Władysława Jagiełły 17
13-200 Działdowo

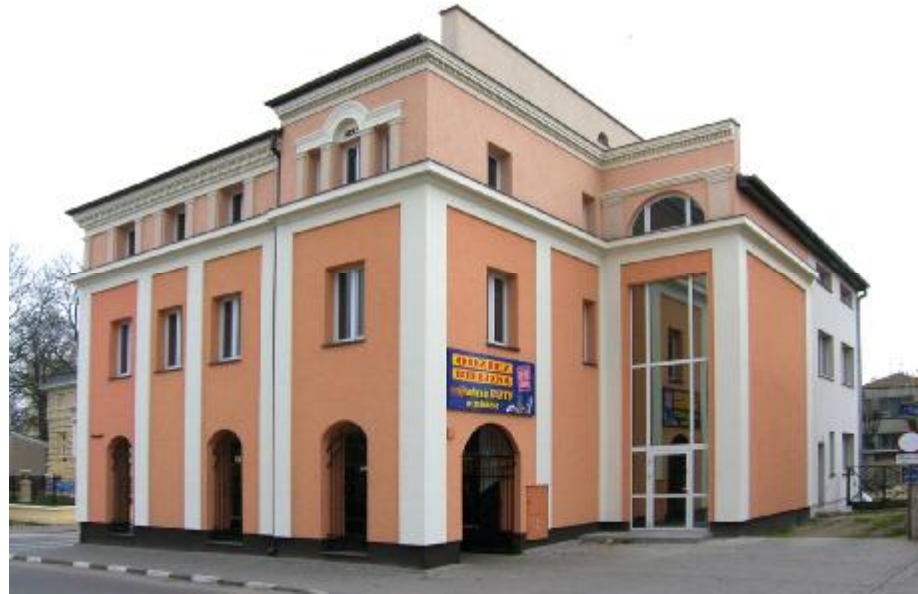
Widok ogólny elewacji

Obiekt mocno przebudowany.

Ze względu na wartości historyczno-kulturowe obiekt należy objąć ochroną prawną poprzez wpis do rejestru.
