KARTA EWIDENCYJNA OBIEKTU ZABYTKOWEGO

1. Obiekt: dom

4. Adres:
ul. Lidzbarska 12;
13-200 Działdowo

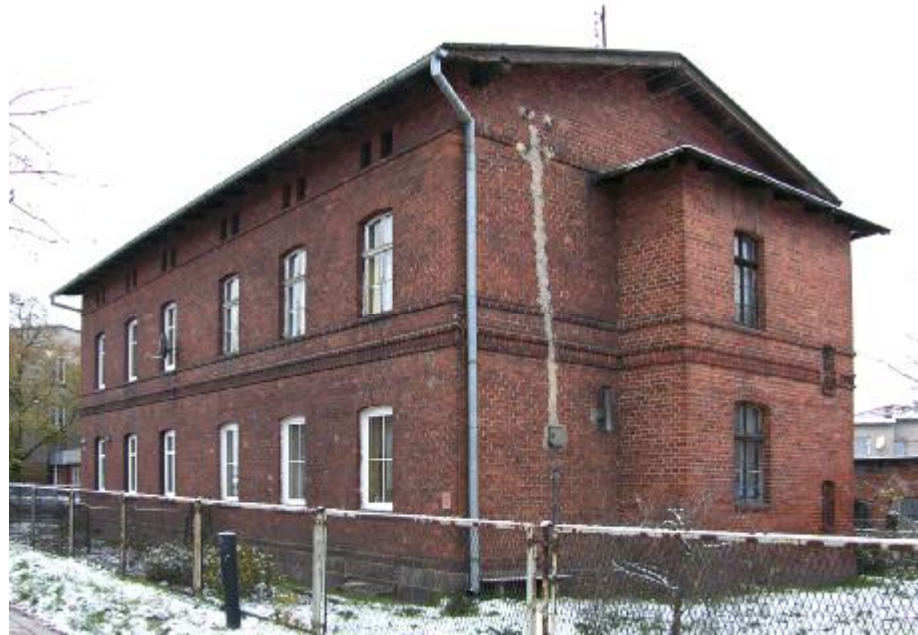
Widok ogólny elewacji

Zachowana bryła budynku, opracowanie elewacji. Częściowo zachowana stolarka.

Ze względu na wartości historyczno-kulturowe obiekt należy objąć ochroną prawną poprzez wpis do rejestru zabytków.
