1. Obiekt: kamienica

# KARTA EWIDENCYJNA OBIEKTU ZABYTKOWEGO

4. Adres:  
ul. Katarzyny 15;  
13-200 Działdowo

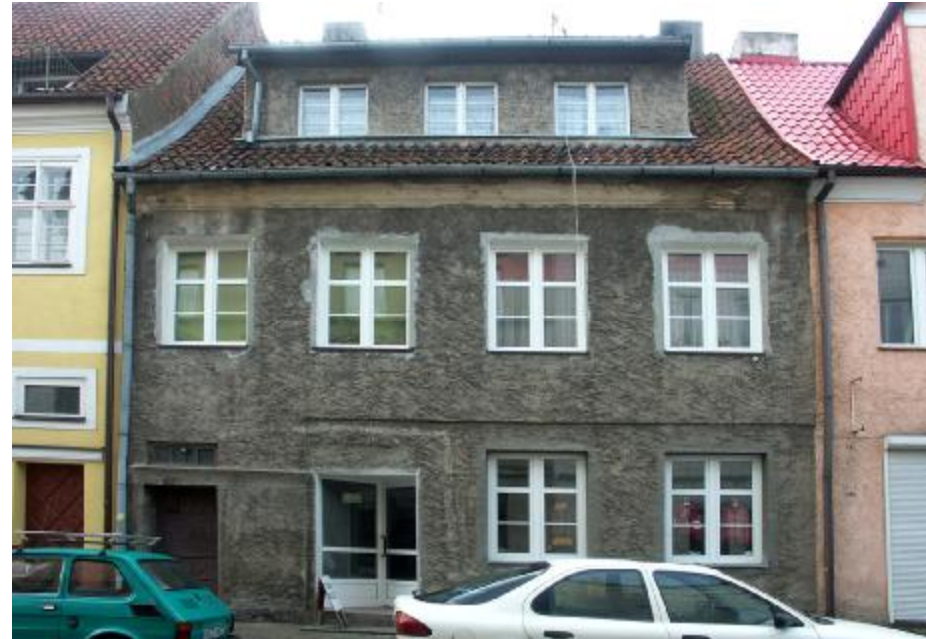
10. Fotografia:

*Widok ogólny elewacji*

Zachowana bryła budynku, pokrycie dachu. Częściowo zachowana stolarka drzwiowa.

Ze względu na wartości historyczno-kulturowe obiekt należy objąć ochroną prawną poprzez wpis do rejestru zabytków.

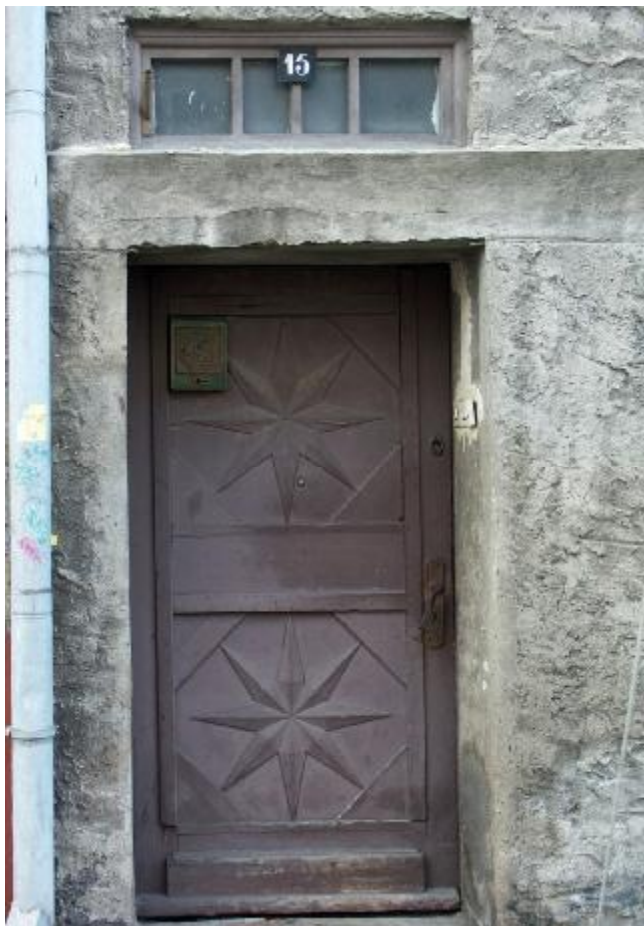
13. Fotografia:

*detal*
