# KARTA EWIDENCYJNA OBIEKTU ZABYTKOWEGO

1. Obiekt: kamienica

4. Adres:  
ul. Katarzyny 11;  
13-200 Działdowo

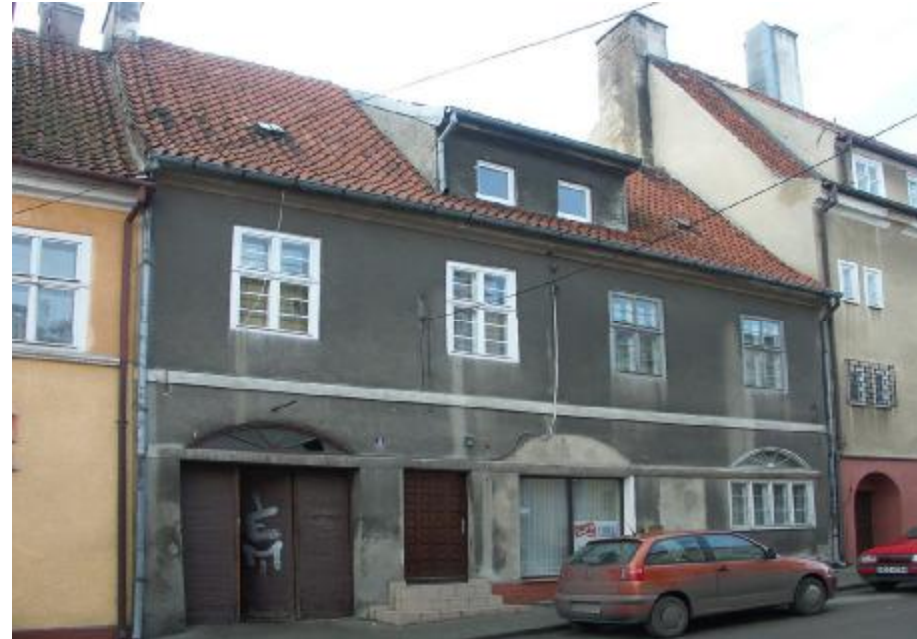
Widok ogólny elewacji

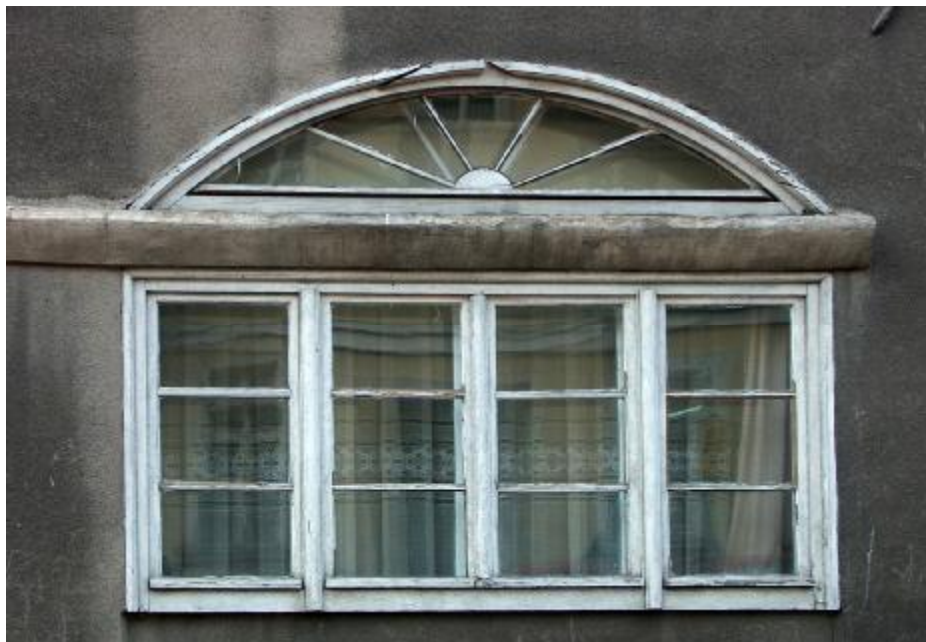
*detal*
