1. Obiekt: kamienica

2. Datowanie: 1916 - 1922

KARTA EWIDENCYJNA OBIEKTU ZABYTKOWEGO

4. Adres:
Plac Adama Mickiewicza 35;
13-200 Działdowo

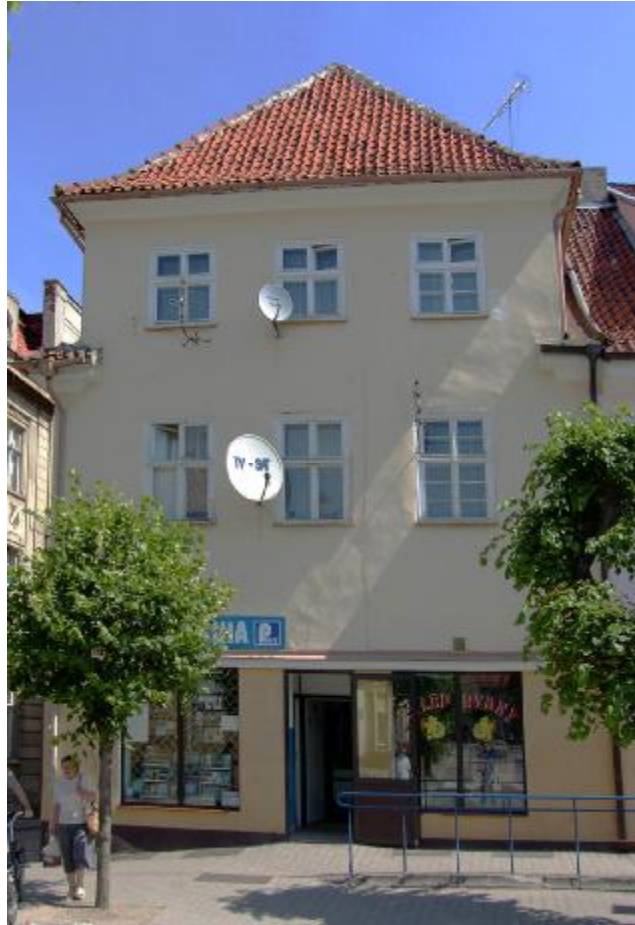
10. Fotografia:

Widok ogólny elewacji

Zachowana bryła budynku. Zachowana drewniana stolarka okienna, na drugiej i trzeciej kondygnacji po jednym oknie z zachowanymi szczelinami. Zachowane oryginalne pokrycie dachu.

Ze względu na wartości historyczno-kulturowe obiekt należy objąć ochroną prawną poprzez wpis do rejestru zabytków.
