KARTA EWIDENCYJNA OBIEKTU ZABYTKOWEGO

3. Miejscowość: Działdowo
Gmina: Działdowo
Powiat: działdowski
Województwo: warmińsko - mazurskie

1. Obiekt: dom

4. Adres:
ul. Wolności 26;
13-200 Działdowo

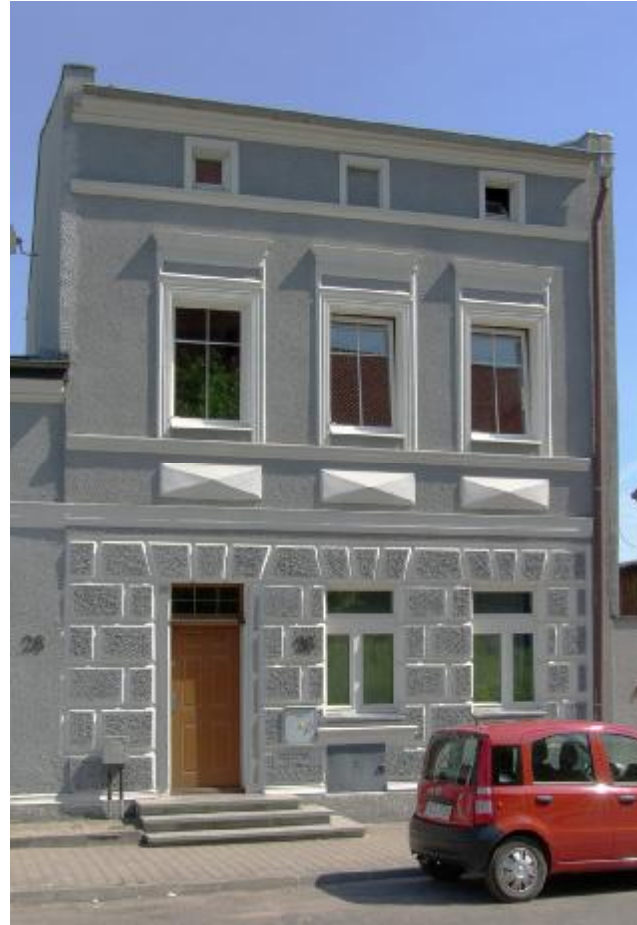
Widok ogólny elewacji

Obiekt założony na planie prostokąta, 2-kondygnacyjny z użytkowym poddaszem, o zwartej bryle, murowany, otynkowany ze ścianką kolankową. Dach 2-połaciowy o niewielkim kącie nachylenia, kryty blachą falistą. Fasada 3-osiowa dekorowana współczesnym detalem architektonicznym, podkreślona cokolem, dekorowana gzymsem kordonowymi, 2 gzymсами podokiennymi i zwieńczona gzymsem. Na poziomie pierwszej kondygnacji boniowanie. pomiędzy pierwszą i drugą kondygnacją 3 poziome prostokątne płyciny nakładkowe. Otwory okienne drugiej kondygnacji dekorowane żłobioną opaską i gzymsem nadokiennym uskokowym, odcinkowym. Otwory okienne w ścianie kolankowej z opaską gładką. Stolarka drzwiowa: drzwi drewniane, 1-skrzydłowe, płycinowe z prostokątnym nadświetlem, poprzedzone schodami. Stolarka okienna: okna współczesne PCV.

Obiekt mocno przebudowany.

Przywrócić cechy historyczne i objąć ochroną prawną poprzez wpis do rejestru.
