# KARTA EWIDENCYJNA OBIEKTU ZABYTKOWEGO

3. Miejscowość: Działdowo  
Gmina: Działdowo  
Powiat: działdowski  
Województwo: warmińsko - mazurskie

1. Obiekt: dom

4. Adres:  
ul. Wolności 23;  
13-200 Działdowo

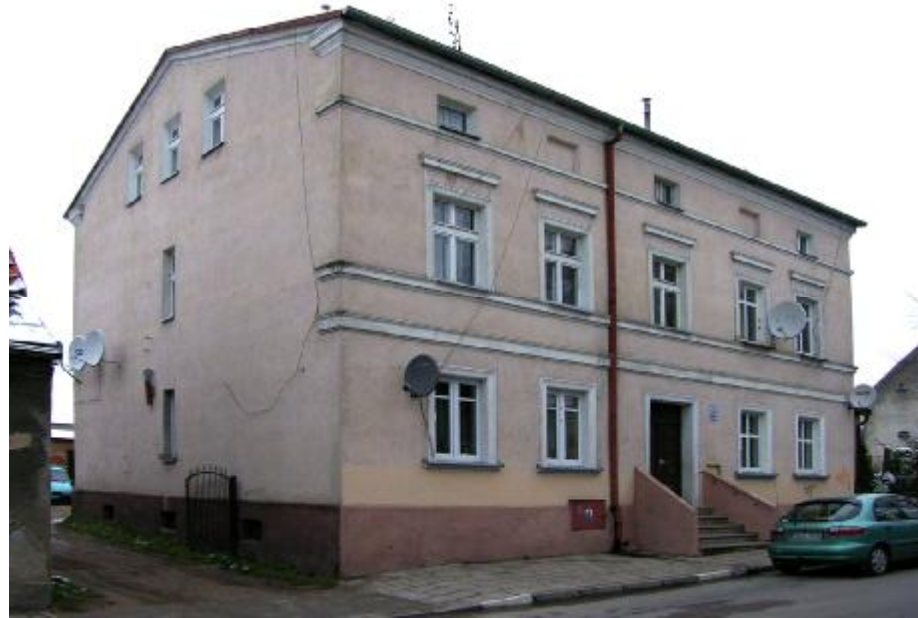
10. Fotografia:

Widok ogólny elewacji

Zachowana bryła budynku i kształt dachu. Zachowane opracowanie fasady i częściowo stolarka.

Przywrócić historyczny wygląd stolarki. Ze względu na wartości historyczno-kulturowe obiekt należy objąć ochroną prawną poprzez wpis do rejestru zabytków

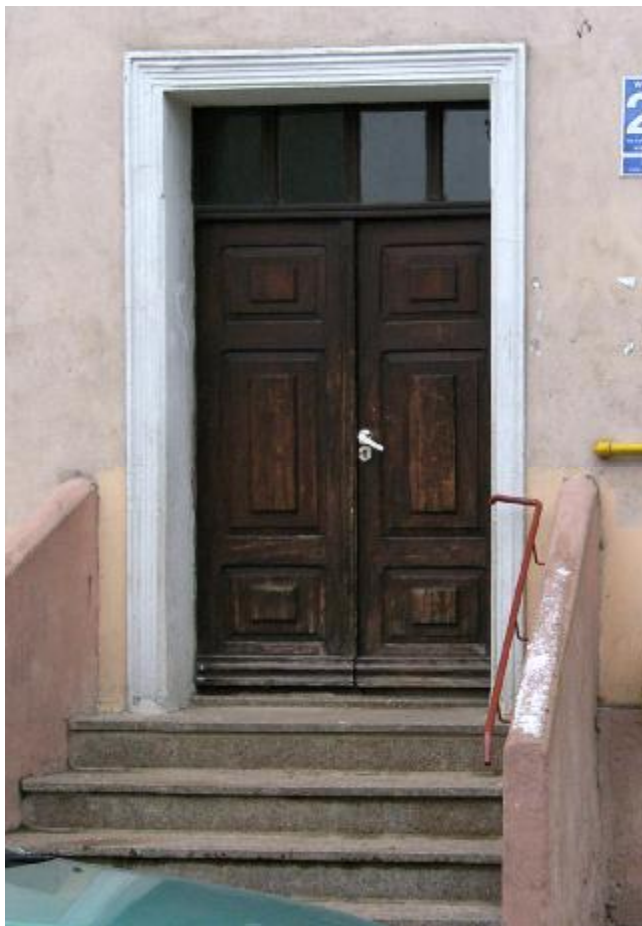
13. Fotografia:

detal

Obiekt założony na planie prostokąta 2-kondygnacyjny z użytkowym poddaszem, ze ścianką kolankową, murowany, otynkowany, o zwartej bryle. Dach 2-połaciowy, kryty papą. Fasada 5-osiowa, podkreślona cokołem, dekorowana 3 gzymsami kordonowymi i zwieńczona gzymsem. Otwory okienne dekorowane profilowaną, żłobioną opaską; na poziomie drugiej kondygnacji zwieńczone prostokątną płyciną i gzymsem odcinkowym. W ścianie kolankowej małe prostokątne okienka, częściowo zablendowane. Okna pierwszej kondygnacji za węgarem, wtórne, PCV; okna drugiej kondygnacji za węgarem, drewniane, 4-skrzydłowe, ze stałym ślemieniem a częściowo wtórne PCV. Drzwi poprzedzone schodami z murkami osłonowymi, drewniane, 2-skrzydłowe, płycinowe z prostokątnym nadświetłem dzielonym szczebliną na 4 pola. Elewacja szczytowa podkreślona cokołem, dekorowana odcinkami gzymsów kordonowych w narożniku z fasadą i zwieńczona gzymsem podokapowym. Okna 4-skrzydłowe, drewniane, ze stałym ślemieniem.
