1. Obiekt: kamienica

2. Datowanie: 1891 - 1914, przeb.1916 - 1922

KARTA EWIDENCYJNA OBIEKTU ZABYTKOWEGO

4. Adres:
ul. Wolności 8;
13-200 Działdowo

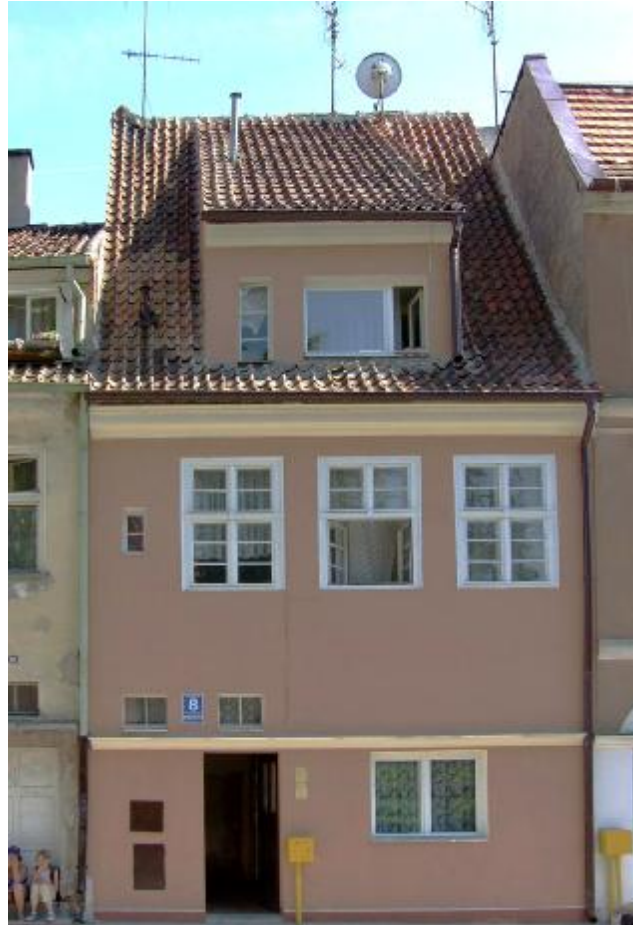
10. Fotografia:

Widok ogólny elewacji

Obiekt założony na planie kwadrata, o zwartej bryle. Dach dwupołaciowy, kryty dachówką ceramiczną holenderką. Obiekt 2-kondygnacyjny z użytkowanym poddaszem, murowany, otynkowany z wystawką w połaci dachowej. Wystawka kryta dachem pulpitowym z dachówką ceramiczną holenderką. Fasada 3-osiowa podkreślona cokołem i zwieńczona gzymsem. Pierwsza kondygnacja zwieńczona gzymsem. Stolarka drzwiowa: drzwi, drewniane, jednoskrzydłowe z przeźroczem w skrzydle i wtórnym nadświetlem w postaci małego prostokątnego okienka, w lewej części budynku na tym samym poziomie drugie analogiczne okienko. Stolarka okienna: na pierwszej kondygnacji jedno duże okno, dwuskrzydłowe. Na drugiej kondygnacji 3 okna drewniane, zlicowane 4-skrzydłowe ze stałym ślemieniem z kostką i szczeblinami dzielącymi górne skrzydła na 2 a dolne na 3 pola oraz w lewej części budynku na tej samej kondygnacji wtórne małe okienko prostokątne pionowe. W wystawce jedno duże okno dwuskrzydłowe niesymetryczne i jedno małe, prostokątne wąskie pionowe ze szczeblinami.

Zachowana bryła budynku. Zachowana stolarka drzwiowa i częściowo okienna. Zachowane pokrycie dachu i detal architektoniczny w postaci gzymśów.

Ze względu na wartości historyczno-kulturowe obiekt należy objąć ochroną prawną poprzez wpis do rejestru zabytków.
