KARTA EWIDENCYJNA OBIEKTU ZABYTKOWEGO

1. Obiekt: kamienica

4. Adres:
Ul. Wolności 4;
13-200 Działdowo

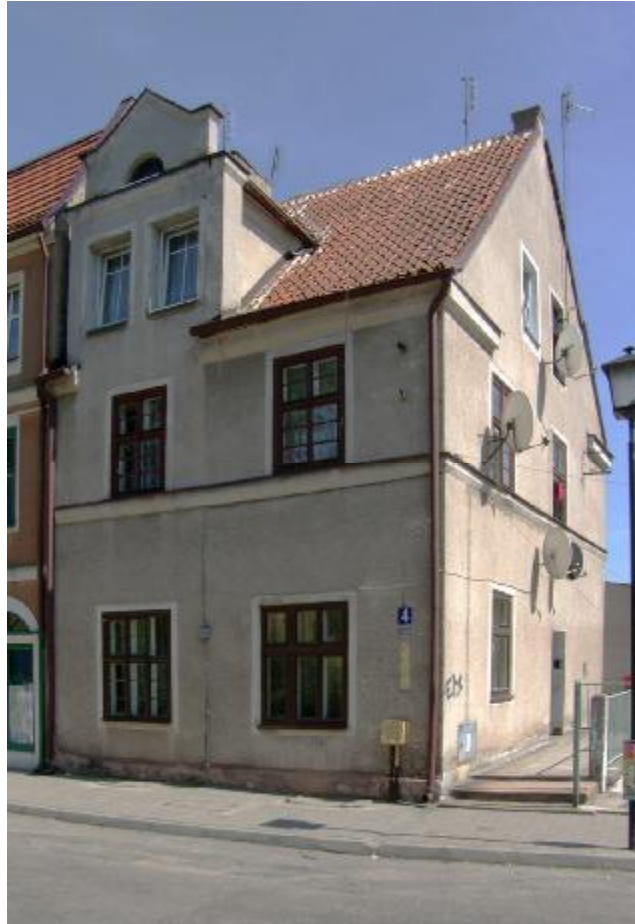
10. Fotografia:

Widok ogólny elewacji

Obiekt założony na planie prostokąta z wystawką zlicowaną z fasadą, 2-kondygnacyjny, murowany, otynkowany, z użytkowym poddaszem. Dach 2-połaciowy kryty dachówką ceramiczną holenderką. Wystawka zwieńczona trójkątnym attykowym szczytem z półkolistym małym świetlikiem. Fasada podkreślona cokołem, dekorowana gzymsem kordonowym i zwieńczona gzymsem. Wystawka zwieńczona gzymsem. Otwory okienne obramione gładką opaską. Okna pierwszej kondygnacji duże 6-polowe, ze stałym ślemieniem, drewniane z częściowo zachowaną szczebliną. Okna drugiej kondygnacji 4-skrzydłowe, drewniane, ze stałym ślemieniem z kostką i szczebliną. Okna wystawki wtórne, PCV. Elewacja szczytowa opracowana analogicznie z oknami 4-skrzydłowymi, drewnianymi, ze stałym ślemieniem i częściowo ze szczebliną. Otwór drzwiowy na elewacji szczytowej z drzwiami drewnianymi, 1-skrzydłowymi, płycinowymi.

Zachowana bryła budynku i kształt i pokrycie dachu oraz częściowo stolarka okienna.

Przywrócić pierwotny wygląd stolarki. Ze względu na wartości historyczno-kulturowe obiekt należy objąć ochroną prawną poprzez wpis do rejestru.
