KARTA EWIDENCYJNA OBIEKTU ZABYTKOWEGO

3. Miejscowość: Działdowo
Gmina: Działdowo
Powiat: działdowski
Województwo: warmińsko - mazurskie

1. Obiekt: dawny młyn wodny

4. Adres:
ul. Wolności 2;
13-200 Działdowo

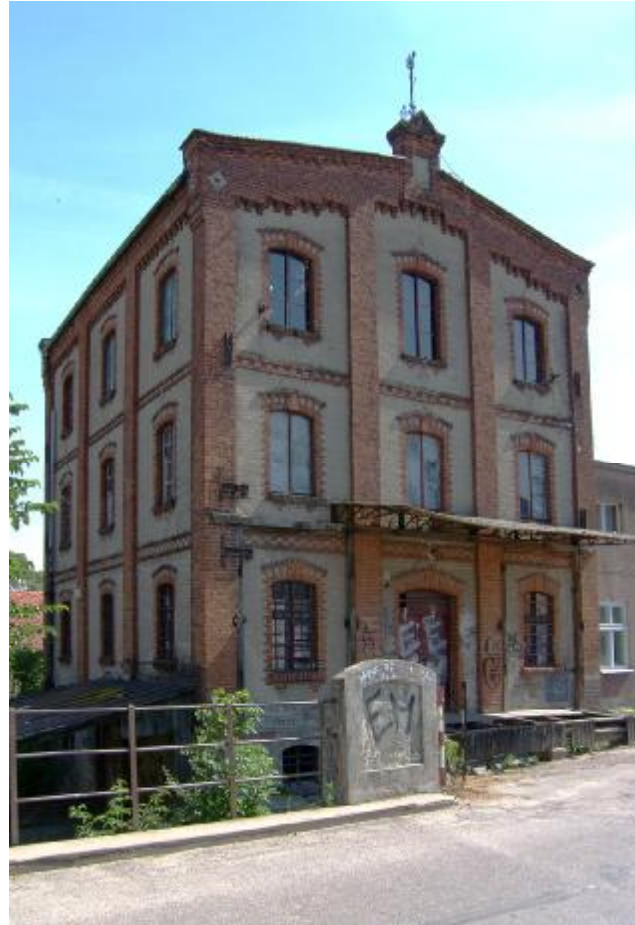
10. Fotografia:

Widok ogólny elewacji

Obiekt założony na planie prostokąta, o zwartej bryle, murowany z cegły posadowiony na fundamentach z kamienia polnego i betonowych. Obiekt 3-kondygnacyjny kryty dachem 2-połaciowym krytym papą. Elewacje ceglane 3-osiowe z cegły białej. Dekorowane lizenami z cegły czerwonej podkreślającej osiowość i fryzami kordonowymi z czerwonej cegły z szachownicą z białych i czerwonych cegieł wewnątrz. Okna zamknięte łukiem odcinkowym, z odcinkami nadłucza, ceglanymi opaskami i parapetami. W większości 2-skrzydłowe, drewniane ze szczeliną. Elewacja N-W z otworem drzwiowym w przyziemiu poprzedzonym podestem. Drzwi 2-skrzydłowe, drewniane, deskowe, zwieńczone łukiem odcinkowym z nadświetlem i ceglanym nadłuczem. Trójkątny szczyt zwieńczony gzymsem koronującym i gzymsem schodkowym, zwieńczony sterczyną krytą 2-połaciowym daszkiem z wiatrowskazem. Na chorągiewce "H.Loepke 1907"

Wyposażenie techniczne nie zachowane. Zachowana bryła budynku. Zachowane dekoracje elewacji i stolarka okienna.

Ze względu na wartości historyczno-kulturowe obiekt należy objąć ochroną prawną poprzez wpis do rejestru zabytków.

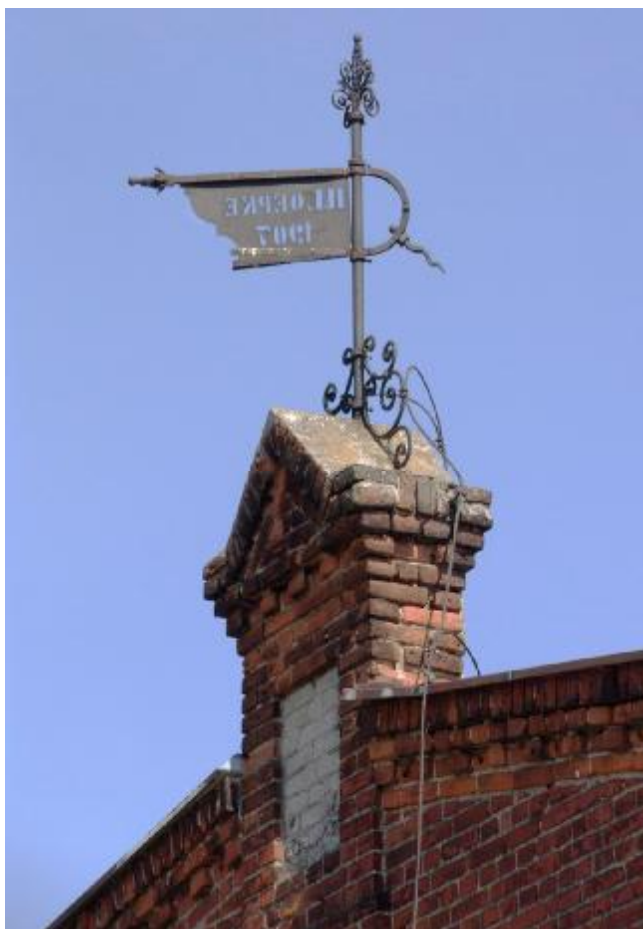
13. Fotografia:

detal
