KARTA EWIDENCYJNA OBIEKTU ZABYTKOWEGO

1. Obiekt: dom

2. Datowanie: 1802-1803, przebud. XX w.

4. Adres:
ul. Młyńska 17;
13-200 Działdowo

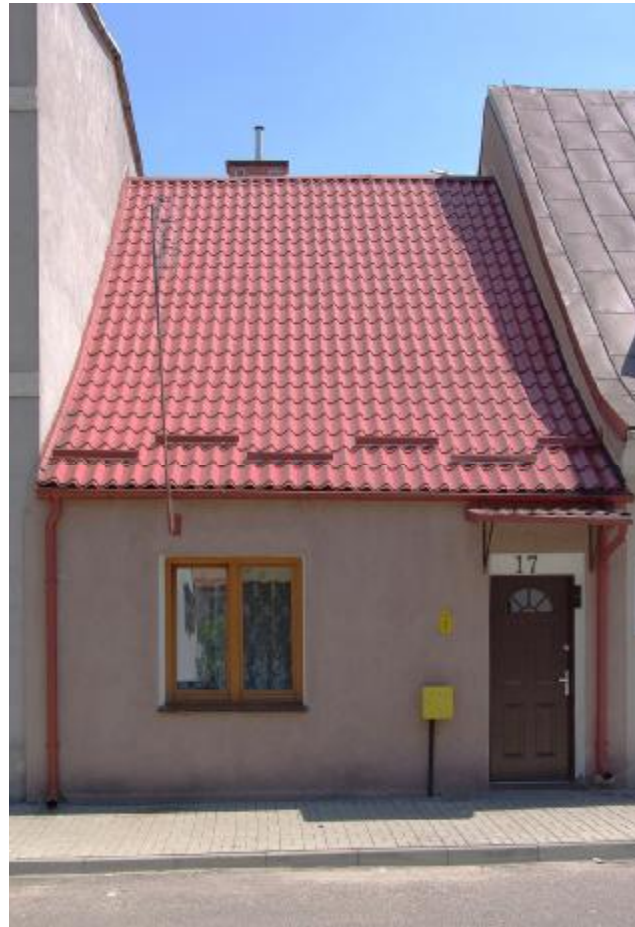
10. Fotografia:

Widok ogólny elewacji

Obiekt założony na planie prostokąta, murowany, otynkowany na kamiennej podmurówce. Dach 2-połaciowy kryty blachodachówką. Budynek jednopiętrowy o zwartej bryle. Otwór okienny z oknem 2-skrzydłowym, drewnianym, za węgarem. Drzwi współczesne 1-skrzydłowe 4-płycinowe z półkolistym przeźroczem ze szczebliną.

Zachowana bryła budynku.

Przywrócić historyczną formę stolarki drzwiowej i okiennej oraz pokrycie dachu. .
