KARTA EWIDENCYJNA OBIEKTU ZABYTKOWEGO

1. Obiekt: dom

4. Adres:
ul. Młyńska 13;
13-200 Działdowo

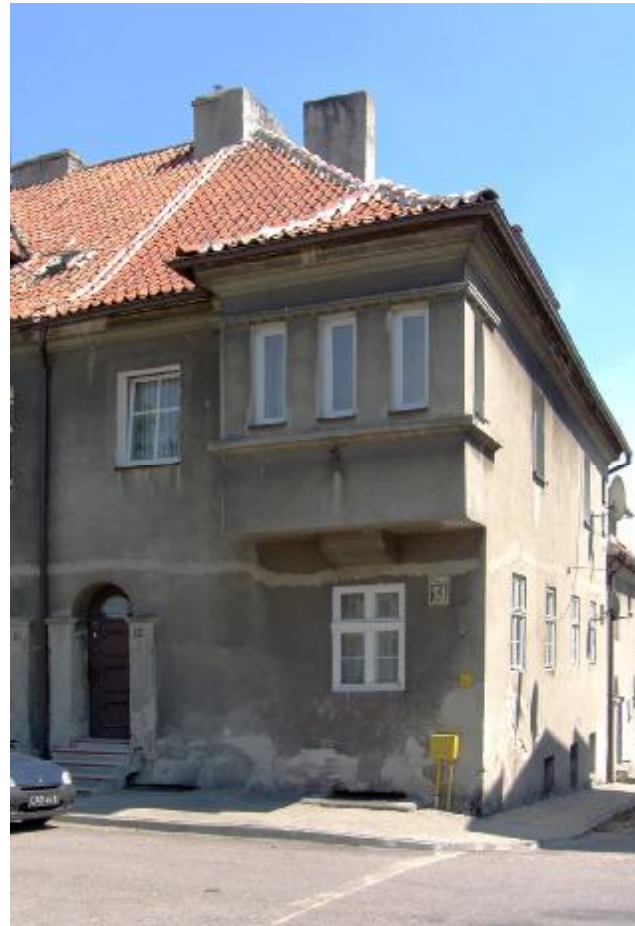
10. Fotografia:

Widok ogólny elewacji

Zachowana bryła budynku, rozwiązanie i pokrycie dachu. Zachowany detal architektoniczny. Zachowana stolarka drzwiowa i częściowo okienna.

Ze względu na wartości historyczno-kulturowe obiekt należy objąć ochroną prawną poprzez wpis do rejestru zabytków.

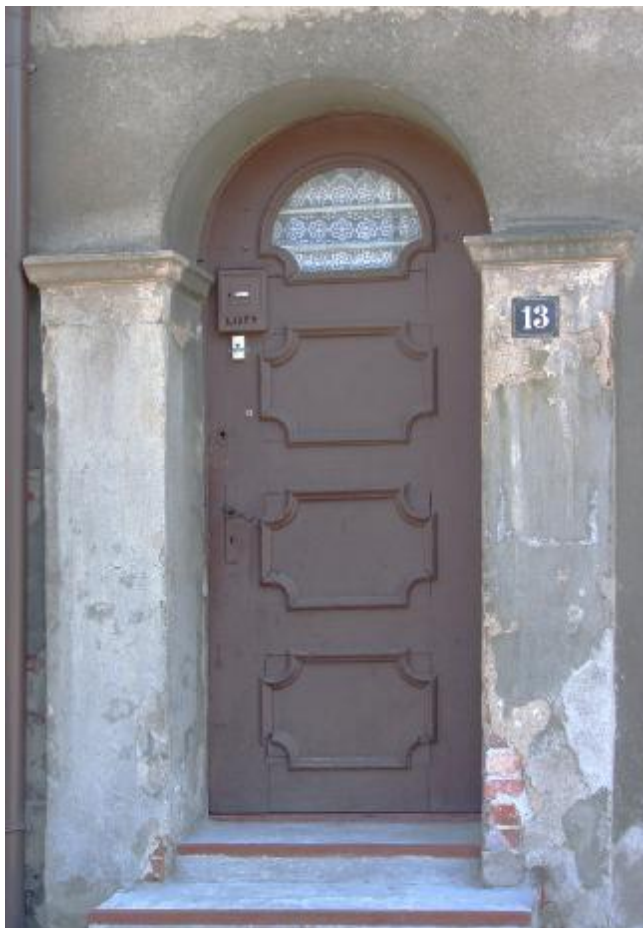
13. Fotografia:

detal

Obiekt założony na planie prostokąta, 2-kondygnacyjny z użytkowym poddaszem, murowany, otynkowany. Dach 2-połaciowy kryty dachówką ceramiczną holenderką. W połaci dachowej wystawka kryta dachem pulpitowym z dachówką ceramiczną holenderką. Fasada z wykuszem wspartym na kroksztynie z gzymsem nadokiennym i podokiennym. Fasada zwieńczona gzymsem. W przyziemiu okna piwniczne. Otwór drzwiowy poprzedzony schodami, dekorowany symetrycznie dwoma pilastrami sięgającymi 2/3 wysokości otworu i zwieńczony łukiem pełnym z 1-skrzydłowymi drzwiami, drewnianymi dekorowanymi nakładkowo listwami w formie prostokątów z wklęsłymi narożnikami, z łukowym nadświetlem z wklęsłymi dolnymi narożnikami. Stolarka okienna: 1 okno pierwotne, zlicowane 4-skrzydłowe ze stałym ślemieniem; pozostałe okna współczesne, PCV. Elewacja od ul. Młyńskiej zwieńczona gzymsem. Otwór drzwiowy poprzedzony schodami, dekorowany symetrycznie dwoma pilastrami sięgającymi 2/3 wysokości otworu i zwieńczony łukiem pełnym z 2-skrzydłowymi, niesymetrycznymi drzwiami, drewnianymi, płycinowymi z lewym skrzydłem półstałym z łukowym nadświetlem dzielonym szczeliną na 3 pola. Stolarka okienna: częściowo okna pierwotne, za węgarem 4-skrzydłowe ze stałym ślemieniem; pozostałe okna współczesne, PCV. Elewacja boczna zwieńczona gzymsem. Stolarka okienna: częściowo okna pierwotne, 4-skrzydłowe ze stałym ślemieniem; pozostałe okna współczesne, PCV. Brama wjazdowa zwieńczona gzymsem z drewnianymi wrotami 2-skrzydłowymi z furką, deskowanymi w jodełkę.
