KARTA EWIDENCYJNA OBIEKTU ZABYTKOWEGO

3. Miejscowość: Działdowo
Gmina: Działdowo
Powiat: działdowski
Województwo: warmińsko - mazurskie

1. Obiekt: kamienica

4. Adres:
Plac Adama Mickiewicza 42;
13-200 Działdowo

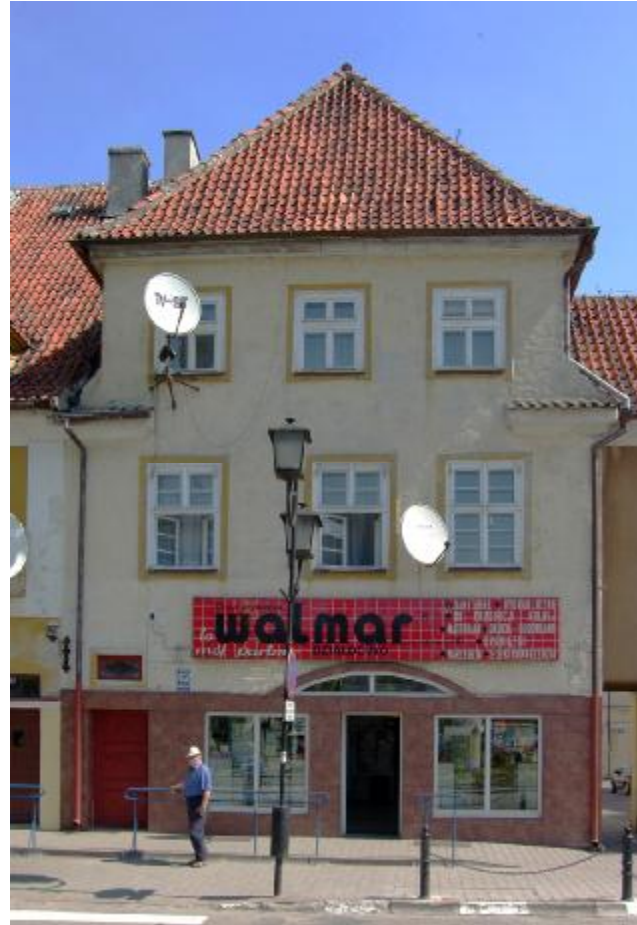
10. Fotografia:

Widok ogólny elewacji

Obiekt założony na planie zbliżonym do wydłużonego prostokąta o zwartej bryle, 3-kondygnacyjny, ze szczytem, murowany otynkowany. Dach 3-połaciowy, kryty dachówką ceramiczną holenderką. Fasada 3-osiowa, zwieńczonym gzymsem. Nad drugą kondygnacją bryła budynku złamana symetrycznie fragmentami gzymsu krytymi dachówką holenderką. Otwory okienne na drugiej i trzeciej kondygnacji dekorowane obramieniem w postaci wąskiej opaski z tynku. Stolarka drzwiowa: dwie pary drzwi: drzwi lewe drewniane, jednoskrzydłowe z nadświetlem w nadprożu ze szczelinami tworzącymi poziomy romb, skrzydło płycinowe dekorowane w układzie pionowym trzema płycinami z geometryczną dekoracją w postaci rombów, w centralnej płycinie romb poziomy, w płycinach skrajnych romby pionowe. Drzwi prawe, drewniane, jednoskrzydłowe, z nadświetlem w nadprożu w formie łuku i skrzydło drzwi. Stolarka okienna: na pierwszej kondygnacji 2 prostokątne symetryczne witryny PCV, na drugiej kondygnacji 3 okna drewniane, dwuskrzydłowe z wywietrznikami i szczelinami, na poddaszu 2 okna drewniane, dwuskrzydłowe z wywietrznikami.

Zachowane oryginalne pokrycie dachu. Częściowo zachowana stolarka okienna i drzwiowa.

Ze względu na wartości historyczno-kulturowe obiekt należy objąć ochroną prawną poprzez wpis do rejestru zabytków.
