# KARTA EWIDENCYJNA OBIEKTU ZABYTKOWEGO

1. Obiekt: kamienica

4. Adres:  
Plac Adama Mickiewicza 41;  
13-200 Działdowo

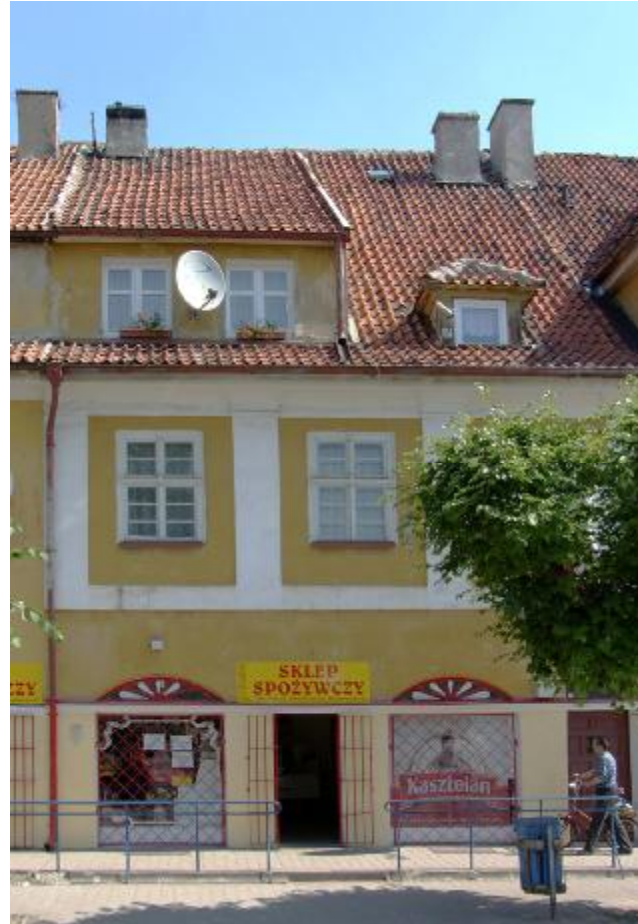
10. Fotografia:

*Widok ogólny elewacji*

Obiekt założony na planie prostokąta o zwartej bryle, 2-kondygnacyjny, z użytkowym poddaszem, murowany otynkowany z wystawką i lukarną w połaci dachowej. Dach dwuspadowy, kryty dachówką ceramiczną holenderką. Wystawka kryta dachem pulpitowym, lukarna kryta daszkiem trzypolaciowym, obie kryte dachówką ceramiczną holenderką. Fasada 3-osiowa, podkreślona i zwieńczonym gzymsem. Dekorowana 4 pilastrami podkreślającymi podział. Stolarka drzwiowa: dwie pary drzwi: drzwi do części mieszkalnej, drewniane, jednoskrzydłowe, z nadświetlem, płycinowe dzielone na wiele nieregularnych pól z przeźroczem. Stolarka okienna: na pierwszej kondygnacji 2 prostokątne witryny, z łukowatym nadświetlem ze szczelinami rozchodzącymi się promieniście, symetryczne; na drugiej kondygnacji okna zlicowane, drewniane, 4-skrzydłowe ze stałym śłemeniem z kostką i szczelinami dzielącymi górne skrzydło na 2 a dolne na 3 pola, na poddaszu 2 okna PCV, dwuskrzydłowe, w lukarnie okno kwadratowe, jednoskrzydłowe, PCV.

Zachowana bryła budynku. Zachowane oryginalne pokrycie dachu. Częściowo zachowana stolarka okienna i drzwiowa.

Ze względu na wartości historyczno-kulturowe obiekt należy objąć ochroną prawną poprzez wpis do rejestru zabytków.
