KARTA EWIDENCYJNA OBIEKTU ZABYTKOWEGO

1. Obiekt: kamienica

4. Adres:
Plac Adama Mickiewicza 22;
13-200 Działdowo

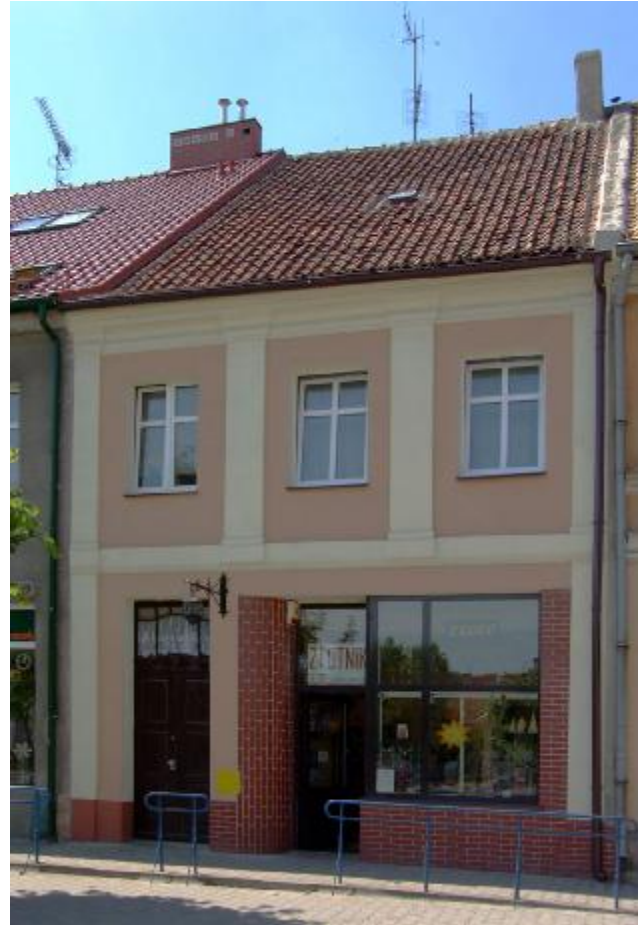
10. Fotografia:

Widok ogólny elewacji

Obiekt założony na planie prostokąta o zwartej bryle, 2-kondygnacyjny, murowany, otynkowany. Dach dwupołaciowy, kryty dachówką ceramiczną holenderką. Fasada 3-osiowa, dekorowana gzymsem kordonowym gładkim i wieńczącym fazowanym. Dekorowana czterema pilastrami podkreślającymi osiowość. Dwa wewnętrzne pilastry jedynie na poziomie drugiej kondygnacji; dwa skrajne z kontynuacją na poziomie pierwszej kondygnacji. Elewacja w części usługowej wtórnie kryta cegłą klinkierową, z dużą prostokątną witryną i otworem drzwiowym w głębi. Drzwi 1-skrzydłowe, PCV, z prostokątnym nadświetlem. Lewy węgarek zaokrąglony. Drzwi do części mieszkalnej 2-skrzydłowe, drewniane, płycinowe z dekorowanym nadświetlem ze szczeliną geometryczną i dekoracją snycerską geometryczną. Lewe skrzydło otwierane, prawe półstałe. Wejście oświetlone latarnią zamocowaną na kutym dekoracyjnym ramieniu. Okna drugiej kondygnacji za węgarem, 1-skrzydłowe, PCV, z imitacją krzyża okiennego. W połaci dachowej świetlik.

Zachowana bryła budynku, pokrycie dachu. Częściowo zachowana stolarka drzwiowa oraz detal architektoniczny.

Ze względu na wartości historyczno-kulturowe obiekt należy objąć ochroną prawną poprzez wpis do rejestru zabytków.

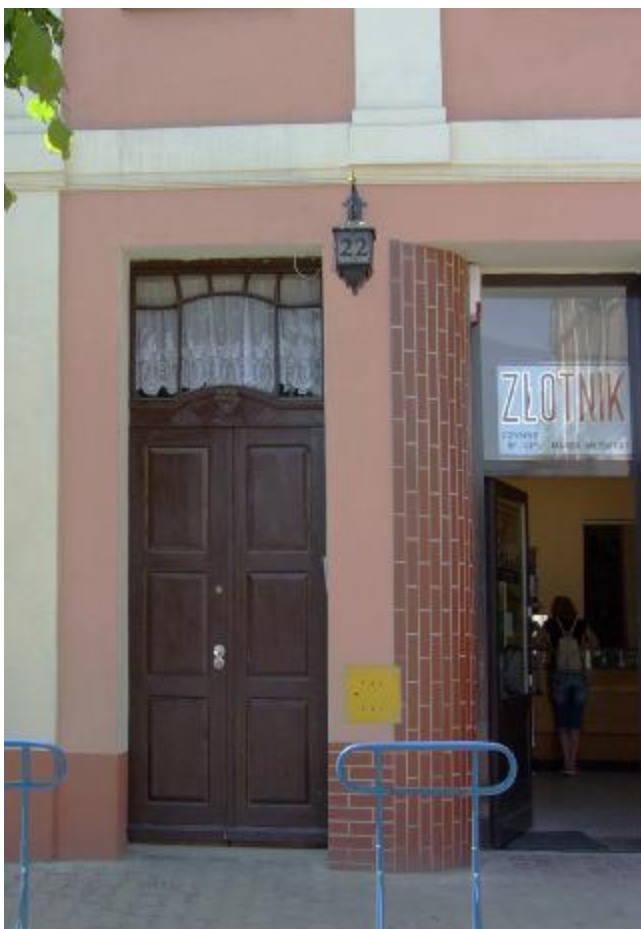
13. Fotografia:

detal
