# KARTA EWIDENCYJNA OBIEKTU ZABYTKOWEGO

3. Miejscowość: Działdowo  
Gmina: Działdowo  
Powiat: działdowski  
Województwo: warmińsko - mazurskie

1. Obiekt: dom

4. Adres:  
ul. Zamkowa 9;  
13-200 Działdowo

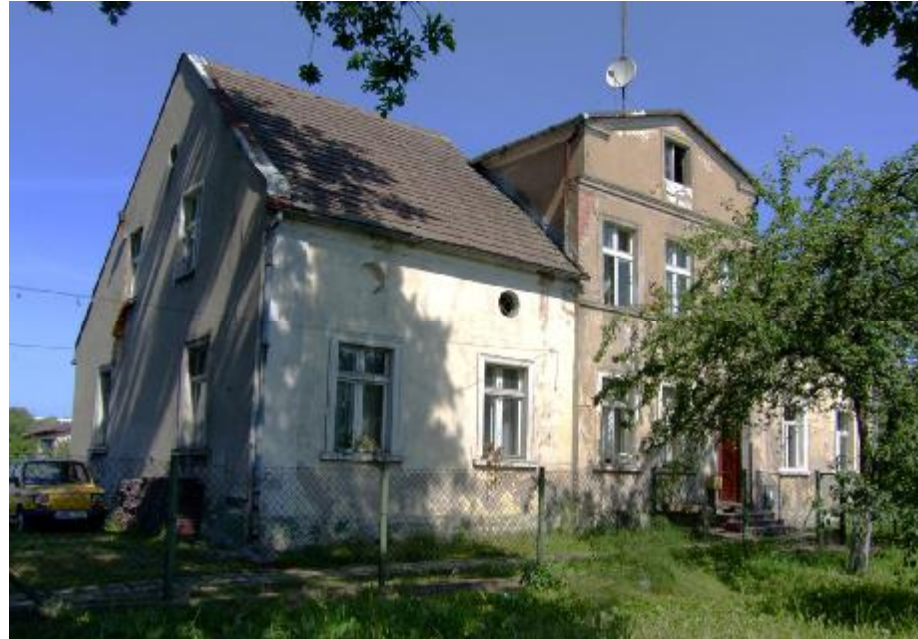
10. Fotografia:

*Widok ogólny elewacji*

Obiekt założony na planie prostokąta, o zwartej bryle z wystawką zlicowaną z murem. Dach dwupołaciowy kryty dachówką ceramiczną zakładkową, wystawka kryta, dachem dwupołaciowym prostopadle w stosunku do kalenicy budynku z dachówką ceramiczną zakładkową. Obiekt 1-kondygnacyjny z użytkowym poddaszem, murowany otynkowany. Fasada 7-osiowa symetryczna podkreślona cokółem i zwieńczona gzymsem. Nad kondygnacją symetrycznie po dwa otwory okienne okrągłe. Wystawka z dekoracją w postaci gzymsu podokiennego, kordonowego i zwieńczona trójkątnym szczytem obramionym gzymsem i dekorowanym fragmentami gzymsu kordonowego na skrajach. Otwory okienne dekorowane opaskami tynkowymi żłobionymi z murowanymi parapetami. Stolarka okienna: okna zlicowane, drewniane, 4-skrzydłowe, ze stałym ślemieniem i bogato rzeźbioną belką. Na poddaszu okna 4-skrzydłowe, drewniane, dodatkowo w zwieńczeniu ściany szczytowej okrągły otwór okienny. Otwór drzwiowy poprzedzony schodkami, drzwi drewniane, płycinowe.

Zachowana bryła budynku, częściowo stolarka okienna. Zachowane pokrycie dachu.

Ze względu na wartości historyczno-kulturowe obiekt należy objąć ochroną prawną poprzez wpis do rejestru zabytków.

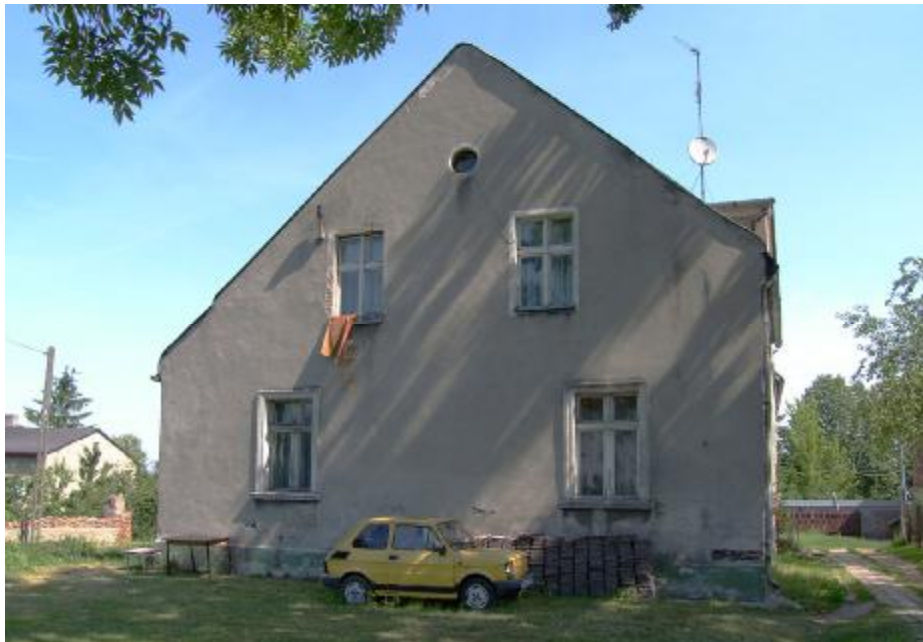
13. Fotografia:

*detal*
