# KARTA EWIDENCYJNA OBIEKTU ZABYTKOWEGO

1. Obiekt: kamienica

4. Adres:  
ul. Zamkowa 3;  
13-200 Działdowo

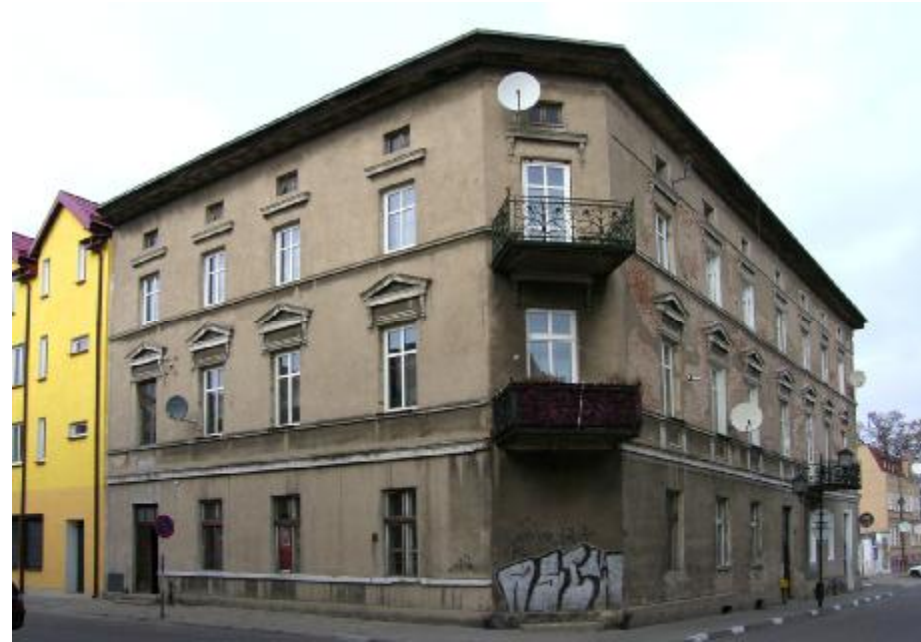
10. Fotografia:

*Widok ogólny elewacji*

Zachowana bryła budynku, zachowany bogaty detal architektoniczny, częściowo zachowana stolarka okienna.

Przywrócić historyczną formę stolarki i ze względu na wartości historyczno-kulturowe obiekt należy objąć ochroną prawną poprzez wpis do rejestru.

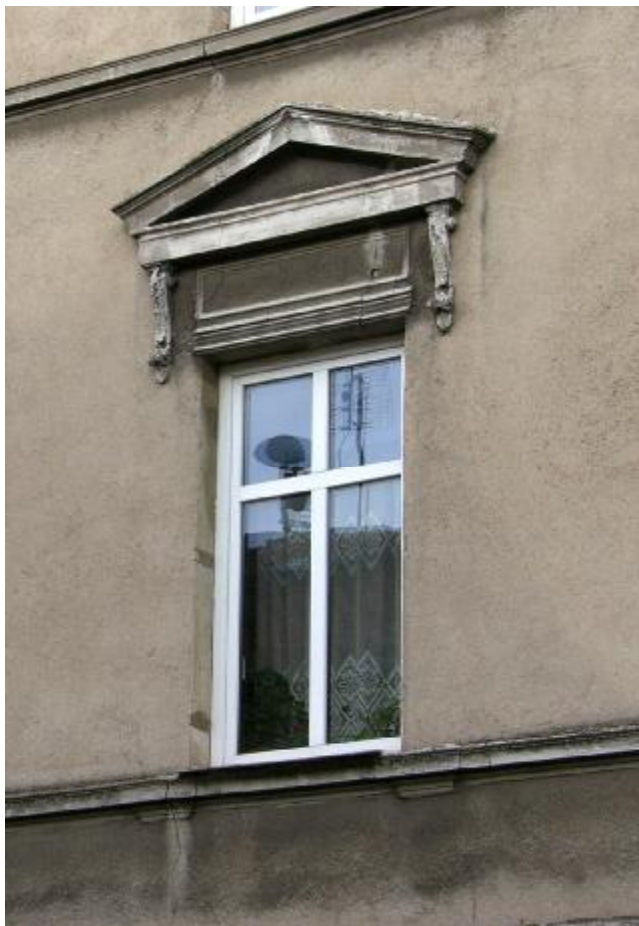
13. Fotografia:

*detal*

Obiekt założony na planie zbliżonym do litery "C" o niesymetrycznie ściętym narożniku, murowany, otynkowany. Dachy jednopołaciowe i dwupołaciowe kryte papą. Elewacja pn-wsch 7-osiowa symetryczna z niskim cokołem, w przyziemiu okna piwniczne; podkreślona gzymsem kordonowym, trzema gzymсами podokiennymi i sfazowanym gzymsem koronującym. Otwory okienne prostokątne, na drugiej kondygnacji podkreślone płycinami flankowanymi pilastrami, zwieńczone płycinami z trójkątnym tympanonem i wolutowymi konsolkami z liściem. Okna drugiego piętra zwieńczone prostokątną płyciną z odcinkowym gzymsem wspartym na wolutowych konsolkach z liściem. Na poddaszu małe prostokątne otwory okienne. Na pierwszej kondygnacji balkon z metalową balustradą z roślinnymi motywami. Elewacja pn-zach 4-osiowa opracowana podobnie do elewacji pn-wsch z dodatkowym gzymsem podokiennym. Skrajne osie pierwszej i drugiej kondygnacji w formie blend okiennych. Elewacja płd-zach 4-osiowa opracowana podobnie do elewacji pn-zach - jedynie okna drugiej kondygnacji zwieńczone gzymsem odcinkowym. Elewacje podwórzowe gładkie bez detalu architektonicznego, z małymi otworami okiennymi. W narożniku na pierwszej i drugiej kondygnacji 2 balkony z metalową balustradą z roślinnymi motywami. Stolarka okienna - okna drewniane, 4-skrzydłowe z krzyżem okiennym, za węgiem, częściowo wtórnie wymienione na PCV. Stolarka drzwiowa - w elewacji pn-wsch 2 drzwi 2-skrzydłowych wielopłycinowych, drewnianych z prostokątnym 4-półowym nadświetłem. Drzwi prawe z częściowym obramieniem.
