<p>Nr inwent.:</p>	<h1>KARTA EWIDENCYJNA OBIEKTU ZABYTKOWEGO</h1>		<p>3. Miejscowość: Działdowo Gmina: Działdowo Powiat: działdowski Województwo: warmińsko - mazurskie</p>
<p>1. Obiekt: dom</p>	<p>10. Fotografia:</p>		<p>4. Adres: ul. Wolności 23; 13-200 Działdowo</p>
<p>2. Datowanie: 1891 - 1914</p>	  <p style="text-align: center;"><i>Widok ogólny elewacji</i></p>		<p>5. Obręb: Działdowo nr ewid. gr.: 912</p>
<p>9. Sytuacja:</p>

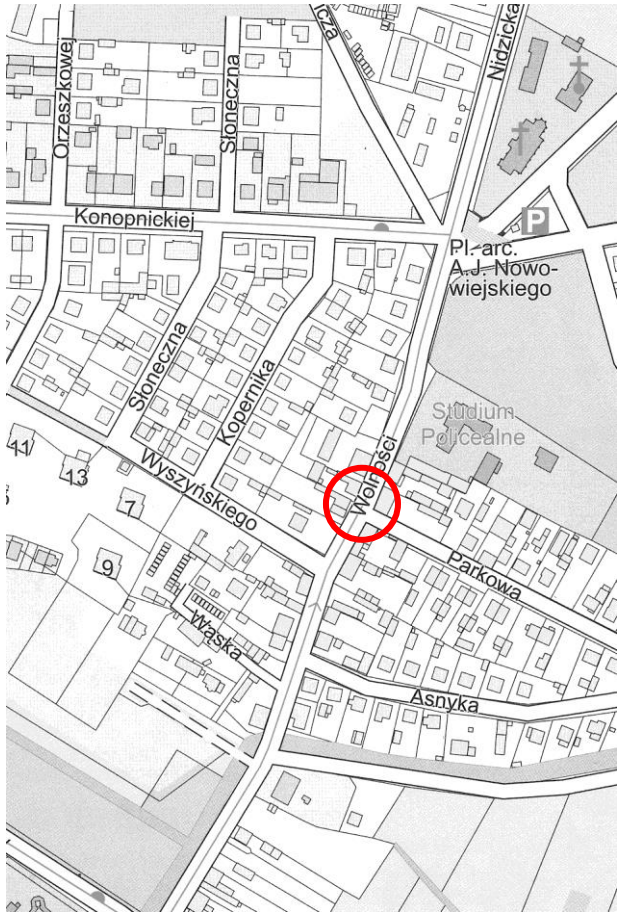
Obiekt założony na planie prostokąta 2-kondygnacyjny z użytkowym poddaszem, ze ścianką kolankową, murowany, otynkowany, o zwartej bryle. Dach 2-połaciowy, kryty papą. Fasada 5-osiowa, podkreślona cokołem, dekorowana 3 gzymsami kordonowymi i zwieńczona gzymsem. Otwory okienne dekorowane profilowaną, żłobioną opaską; na poziomie drugiej kondygnacji zwieńczone prostokątną płyciną i gzymsem odcinkowym. W ścianie kolankowej małe prostokątne okienka, częściowo zablendowane. Okna pierwszej kondygnacji za węgarem, wtórne, PCV; okna drugiej kondygnacji za węgarem, drewniane, 4-skrzydłowe, ze stałym ślemieniem a częściowo wtórne PCV. Drzwi poprzedzone schodami z murkami osłonowymi, drewniane, 2-skrzydłowe, płycinowe z prostokątnym nadświetlem dzielonym szczebliną na 4 pola. Elewacja szczytowa podkreślona cokołem, dekorowana odcinkami gzymsów kordonowych w narożniku z fasadą i zwieńczona gzymsem podokapowym. Okna 4-skrzydłowe, drewniane, ze stałym ślemieniem.

Zachowana bryła budynku i kształt dachu. Zachowane opracowanie fasady i częściowo stolarka.

Przywrócić historyczny wygląd stolarki. Ze względu na wartości historyczno-kulturowe obiekt należy objąć ochroną prawną poprzez wpis do rejestru zabytków

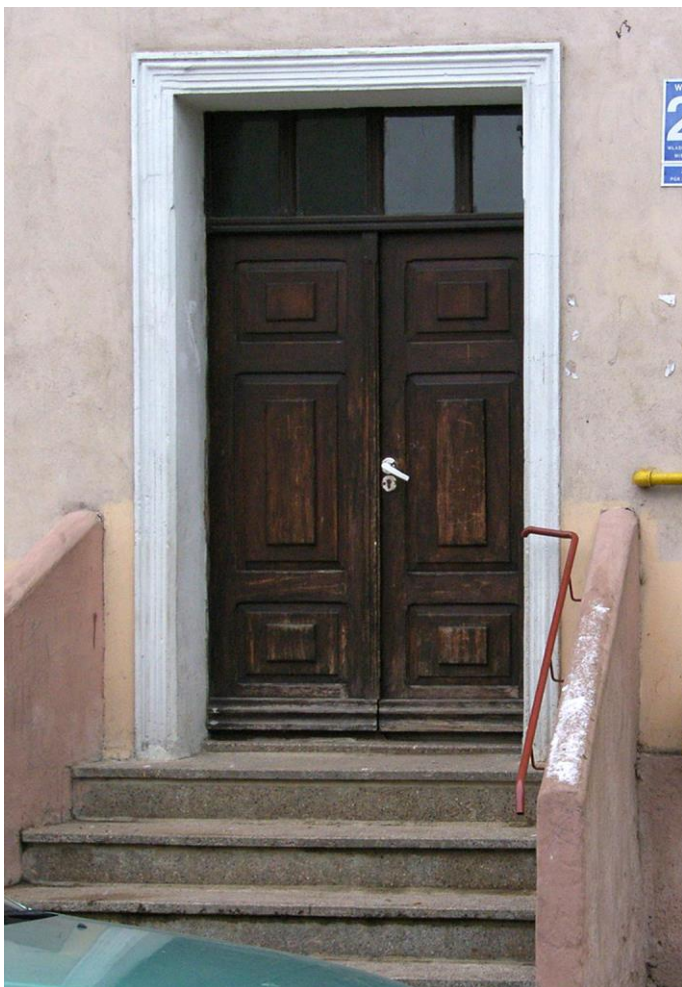
13. Fotografia:

detal
