KARTA EWIDENCYJNA OBIEKTU ZABYTKOWEGO

3. Miejscowość: Działdowo
Gmina: Działdowo
Powiat: działdowski
Województwo: warmińsko - mazurskie

1. Obiekt: dawny szpital

4. Adres:
Ul. Wolności 64;
13-200 Działdowo

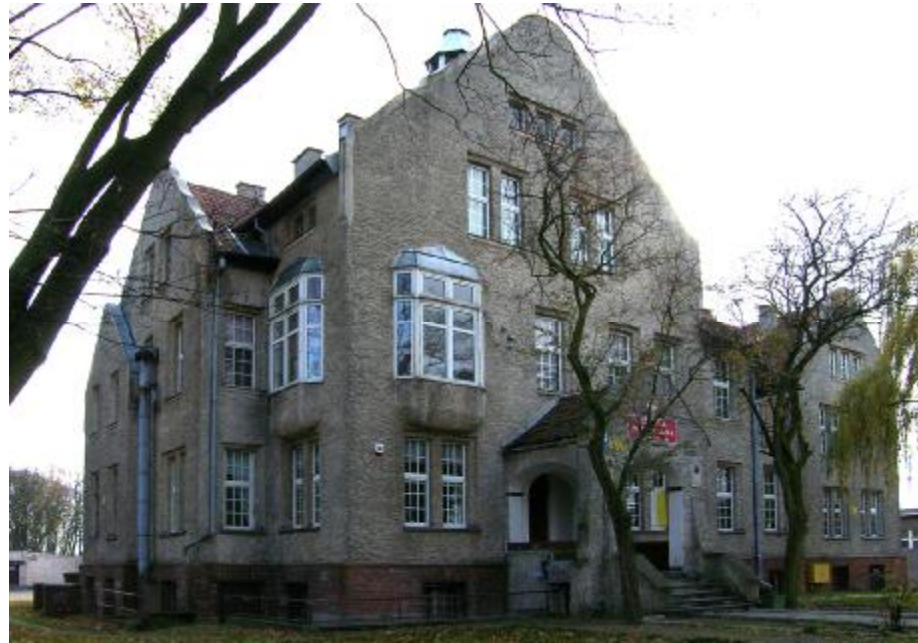
10. Fotografia:

Widok ogólny elewacji

Obiekt założony na planie litery "L". Korpus główny 3- i 5-kondygnacyjny; skrzydło 2- i 5-kondygnacyjne, murowane, otynkowane, kryte dachem 2-połaciowym z dachówką ceramiczną holenderką. Fasada z małym skrzydłem z lewej strony i ryzalitem z prawej strony, podkreślona ceglany cokół. Skrzydło i ryzalit zwieńczone trójkątnym szczytem ze spływami i gładką opaską. Na poziomie pierwszej kondygnacji okna zdwojone i strojone, prostokątne. Na poziomie drugiej kondygnacji wykusz, w połaci dachowej wystawka kryta dachem pulpitowym z 4 oknami. Wejście główne z ozdobnym gankiem krytym 2-połaciowym dachem wspartym na kolumnach i zwieńczonym trójkątnym szczytem ze spływami. Drzwi wejściowe drewniane, 2-skrzydłowe, płycinowe z dekoracją geometryczną, zwieńczone łukiem koszowym. Stolarka okienna PCV, ze szczeliną. Pozostałe elewacje opracowane analogicznie.

Zachowana bryła budynku, pokrycie dachu oraz stolarka drzwiowa.
