KARTA EWIDENCYJNA OBIEKTU ZABYTKOWEGO

3. Miejscowość: Działdowo
Gmina: Działdowo
Powiat: działdowski
Województwo: warmińsko - mazurskie

1. Obiekt: śrutownia w zespole młyna

4. Adres:
ul. Wolności 28;
13-200 Działdowo

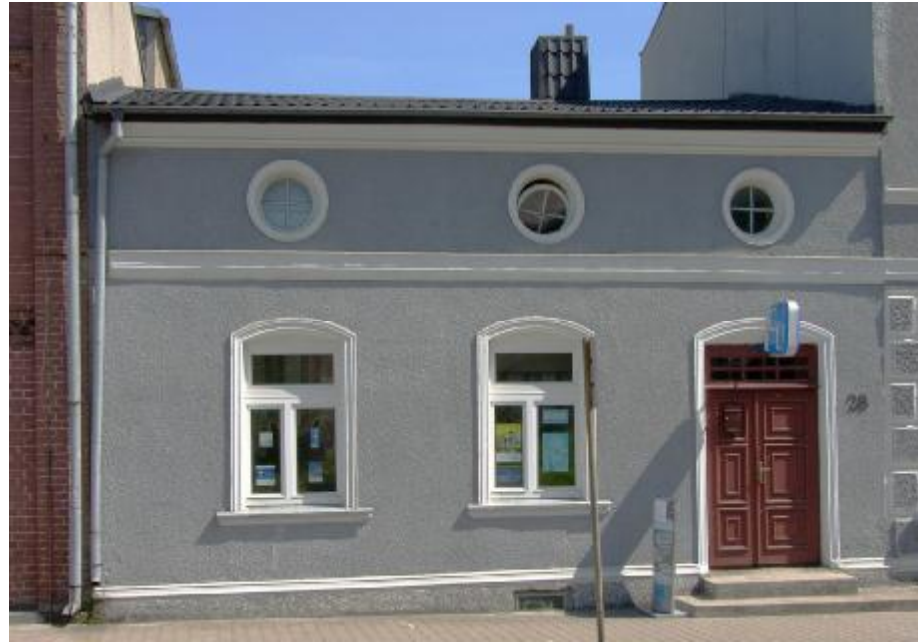
10. Fotografia:

Widok ogólny elewacji

Obiekt założony na planie prostokąta o zwartej bryle, murowany, otynkowany. Budynek 1-kondygnacyjny, z dachem dwuspadowym krytym blachodachówką. Fasada dekorowana gzymsem cokołowym, kordonowym i wieńczącym. Otwory okienne i otwór drzwiowy zwieńczone łukiem odcinkowym, dekorowane profilowanym obramieniem typu wałek - żłobek. Otwory okienne z parapetami. W górnej części ścianka kolankowa z 3 okrągłymi otworami okiennymi przepustowymi, obramionymi opaską z oknami dzielonymi promieniście na 4 pola. Okna pierwszej kondygnacji PCV, trójdzielne. Drzwi 2-skrzydłowe, drewniane, wielopłycinowe z nadświetłem dekorowanym szczebliną krzyżową dzielącą na 6 pól i poprzedzone 2-stopniowym schodkiem. Lewe skrzydło półstałe, prawe skrzydło otwierane. W przyziemiu okienko piwniczne.

Zachowana bryła budynku. Zachowana stolarka drzwiowa.

Ze względu na wartości historyczno-kulturowe obiekt należy objąć ochroną prawną poprzez wpis do rejestru zabytków
