KARTA EWIDENCYJNA OBIEKTU ZABYTKOWEGO

1. Obiekt: dom

2. Datowanie: 1851 - 1890r.

4. Adres:
Ul. Wolności 17;
13-200 Działdowo

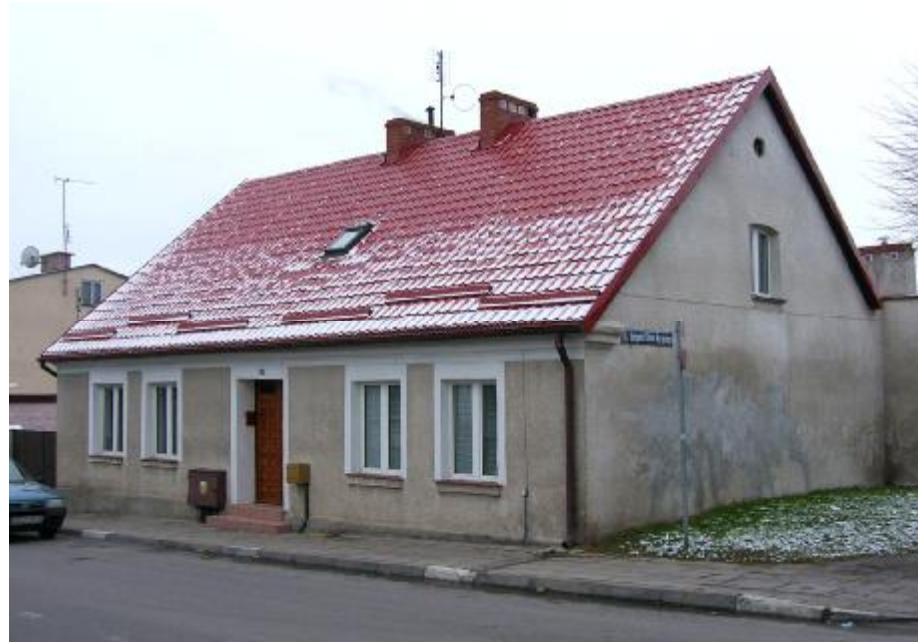
10. Fotografia:

Widok ogólny elewacji

Obiekt założony na planie prostokąta o zwartej bryle, 1-kondygnacyjny, murowany, otynkowany, z użytkowym poddaszem. Dach 2-połaciowy kryty blachodachówką. W połaci dachowej okno połaciowe PCV. Fasada podkreślona cokołem i zwieńczona gzymsem. Otwory okienne w tynkowych opaskach. Okna prostokątne, wtórne, PCV. Otwór wejściowy w tynkowej opasce, z drzwiami drewnianymi, 2-skrzydłowymi, wielopłycinowymi.

Zachowana bryła budynku i kształt dachu.

Przywrócić pierwotny wygląd stolarki oraz pokrycie dachu. Ze względu na wartości historyczno-kulturowe obiekt należy objąć ochroną prawną poprzez wpis do rejestru.
