KARTA EWIDENCYJNA OBIEKTU ZABYTKOWEGO

3. Miejscowość: Działdowo
Gmina: Działdowo
Powiat: działdowski
Województwo: warmińsko - mazurskie

1. Obiekt: kamienica

4. Adres:
ul. Wolności 16;
13-200 Działdowo

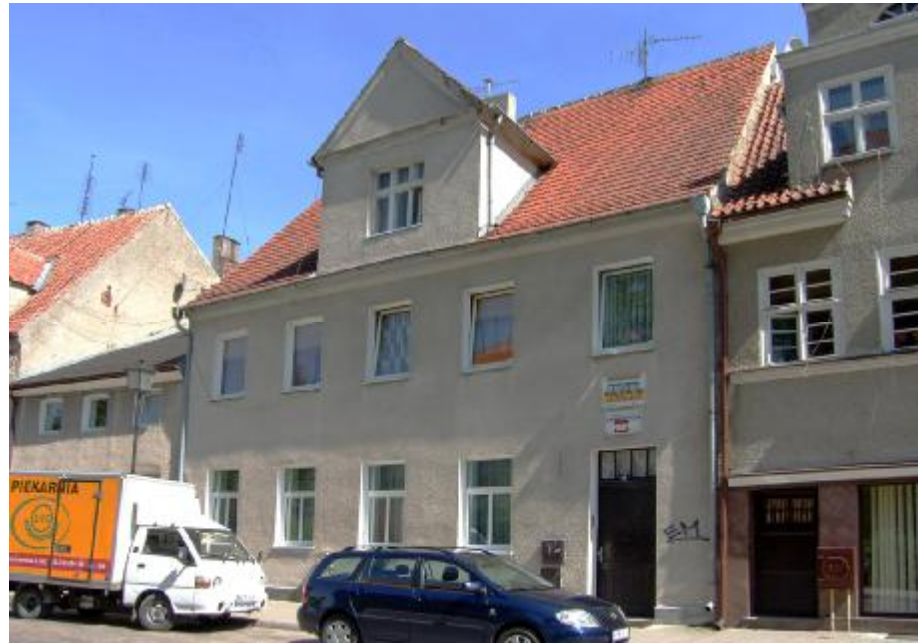
10. Fotografia:

Widok ogólny elewacji

Obiekt założony na planie prostokąta, o zwartej bryle z wystawką w połaci dachowej zwieńczoną trójkątnym szczytem. Dach dwupołaciowy, kryty dachówką ceramiczną zakładkową; wystawka kryta dachem dwupołaciowym prostopadle do kalenicy budynku dachówką ceramiczną zakładkową. Obiekt 2-kondygnacyjny z użytkowanym poddaszem, murowany, otynkowany. Fasada 5-osiowa podkreślona cokołem zwieńczona gzymsem. Stolarka drzwiowa: drzwi drewniane, odeskowane, jednoskrzydłowe z nadświetlem w formie prostokąta ze szczelinami dzielącymi na 4 pola. Deskowanie dekoracyjne: w dolnej części pionowe, w pozostałej w formie krzyżowej jodełki, obie formy odcięte od siebie listwą poprzeczną. Stolarka okienna: na pierwszej i drugiej kondygnacji okna PCV. W wystawce okno drewniane, 6-polowe ze stałym ślemieniem.

Zachowana bryła budynku. Zachowana stolarka drzwiowa. Zachowane pokrycie dachu.

Przywrócić cechy historyczne i objąć ochroną prawną poprzez wpis do rejestru.

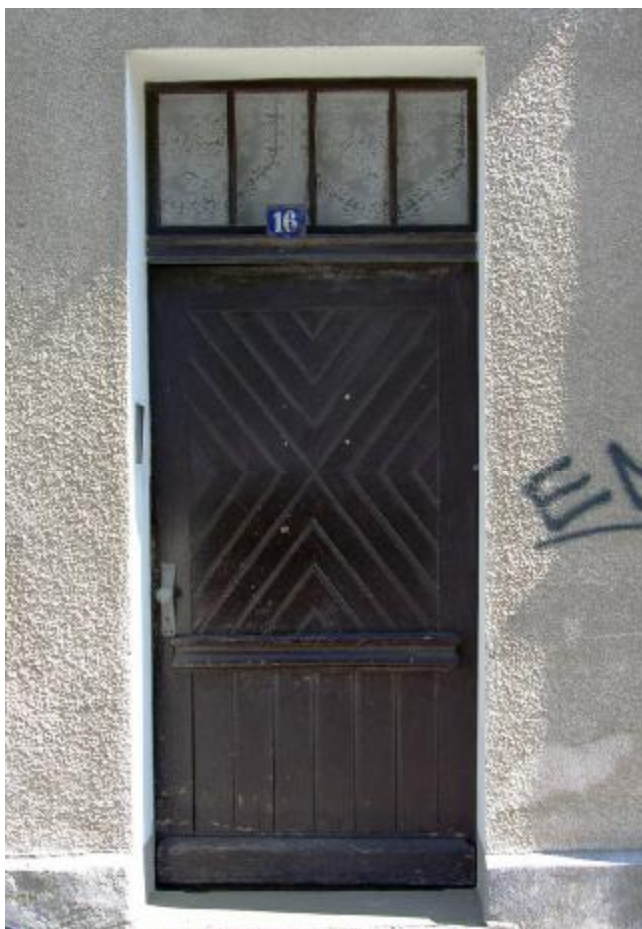
13. Fotografia:

detal
