# KARTA EWIDENCYJNA OBIEKTU ZABYTKOWEGO

1. Obiekt: kamienica

2. Datowanie: 1891 - 1914, przeb.1916 - 1922

4. Adres:  
ul. Wolności 12;  
13-200 Działdowo

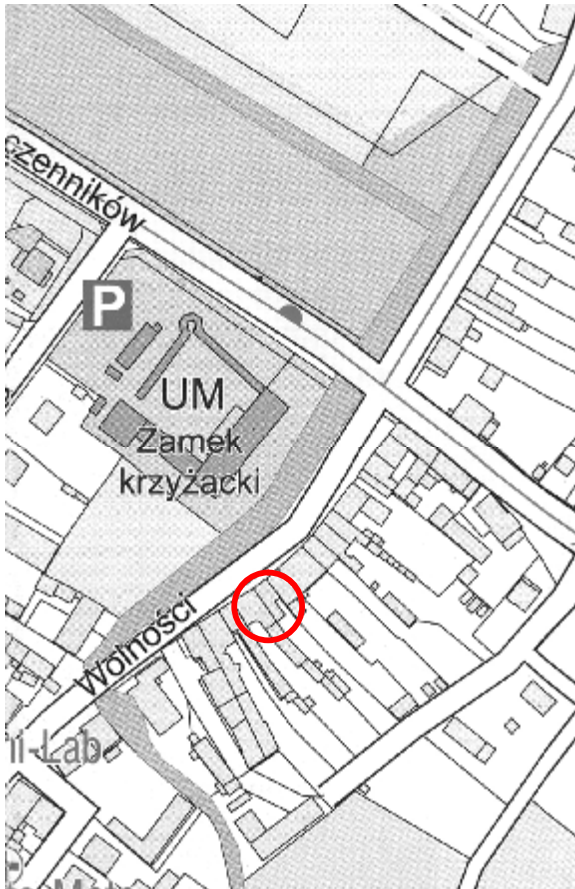
10. Fotografia:

*Widok ogólny elewacji*

Obiekt założony na planie nieregularnym, z wystawką w połaci dachowej. Dach dwupołaciowy, kryty dachówką ceramiczną holenderką; wystawka kryta dachem pulpitowym z dachówką ceramiczną holenderką. Obiekt 2-kondygnacyjny z użytkowanym poddaszem, murowany, otynkowany. Fasada 3-osiowa podkreślona cokołem i zwieńczona gzymsem. Stolarka drzwiowa: drzwi, drewniane, odeskowane w formie dekoracji romboidalnej, jednoskrzydłowe z nadświetłem w kształcie prostokąta. Stolarka okienna: na pierwszej kondygnacji dwa okna, drewniane, 4-skrzydłowe ze stałym ślemieniem. Na drugiej kondygnacji: trzy okna drewniane, 4-skrzydłowe ze stałym ślemieniem z kostką i szczelinami dzielącymi górne skrzydła na 2 i dolne na 3 pola. W wystawce dwa okna dwuskrzydłowe.

Zachowana bryła budynku. Zachowana stolarka drzwiowa i częściowo okienna. Zachowane pokrycie dachu.

Ze względu na wartości historyczno-kulturowe obiekt należy objąć ochroną prawną poprzez wpis do rejestru zabytków.

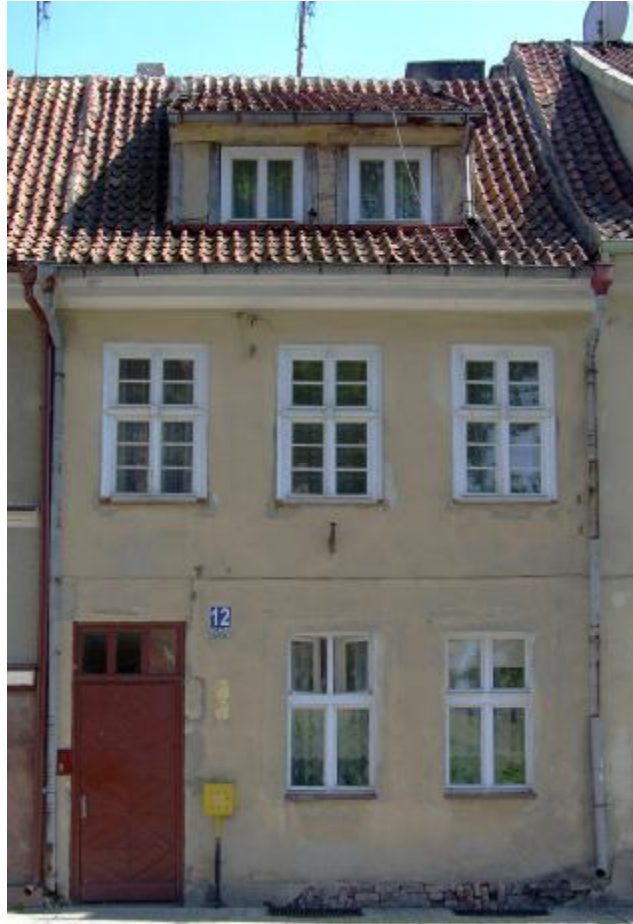
13. Fotografia:

*detal*
