KARTA EWIDENCYJNA OBIEKTU ZABYTKOWEGO

1. Obiekt: kamienica

4. Adres:
ul. Wolności 10;
13-200 Działdowo

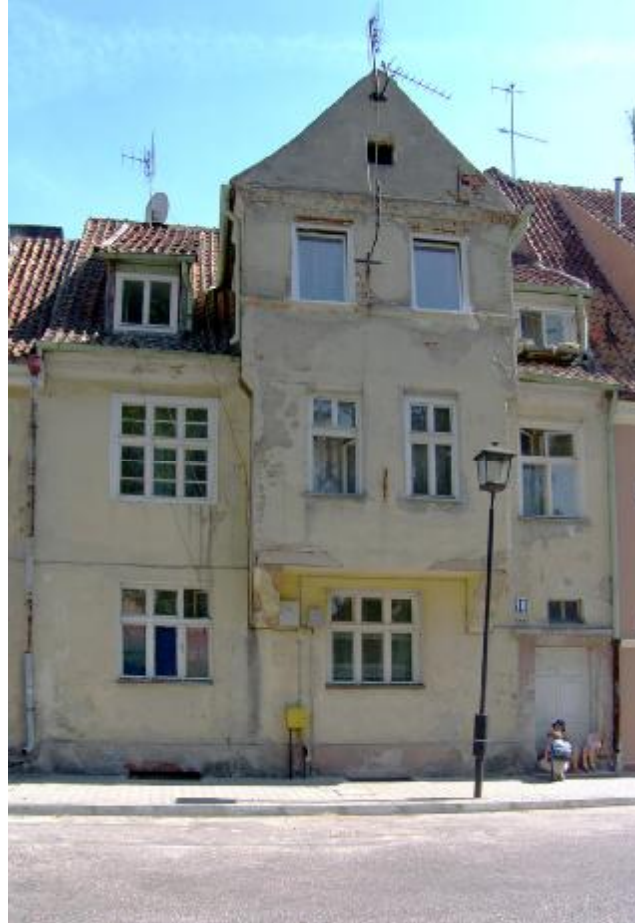
10. Fotografia:

Widok ogólny elewacji

Obiekt założony na planie nieregularnym, z wystawką w formie ryzalitu wspartego na dwóch trójkątnych konsolach, z trójkątnym szczytem i dwiema lukarnami. Dach dwupołaciowy, kryty dachówką ceramiczną holenderką; wystawka kryta dachem dwupołaciowym z dachówką ceramiczną prostopadłym w stosunku do kalenicy budynku; lukarny kryte pulpitowym daszkiem z dachówką ceramiczną holenderką. W szczycie mały otwór okienny. Obiekt 2-kondygnacyjny z użytkowanym poddaszem, murowany, otynkowany. Fasada 3-osiowa podkreślona cokołem i zwieńczona gzymsem. Stolarka drzwiowa: drzwi, drewniane, płycinowe jednoskrzydłowe z nadświetlem w postaci prostokątnego poziomego okienka; płyciny wgłębne dzielące drzwi na 6 pól. Stolarka okienna: na pierwszej kondygnacji dwa duże okna, drewniane, 6-polowe ze stałym ślemieniem z kostką i szczelinami dzielącymi górne skrzydła na 2 i dolne na 3 pola. Na drugiej kondygnacji: w lewej części budynku okno drewniane, 6-polowe ze stałym ślemieniem z kostką i szczelinami dzielącymi górne skrzydła na 2 i dolne na 3 pola, w prawej części budynku okno drewniane 4-skrzydłowe ze stałym ślemieniem, w ryzalicie dwa okna drewniane, 4-skrzydłowe ze stałym ślemieniem. Na poddaszu w lukarnach okna dwuskrzydłowe. W Wystawce dwa okna jednoskrzydłowe, PCV.

Ze względu na wartości historyczno-kulturowe obiekt należy objąć ochroną prawną poprzez wpis do rejestru zabytków.
