1. Obiekt: kamienica

2. Datowanie: 1891-1914, przeb.1916-1922

KARTA EWIDENCYJNA OBIEKTU ZABYTKOWEGO

4. Adres:
ul. Wolności 6;
13-200 Działdowo

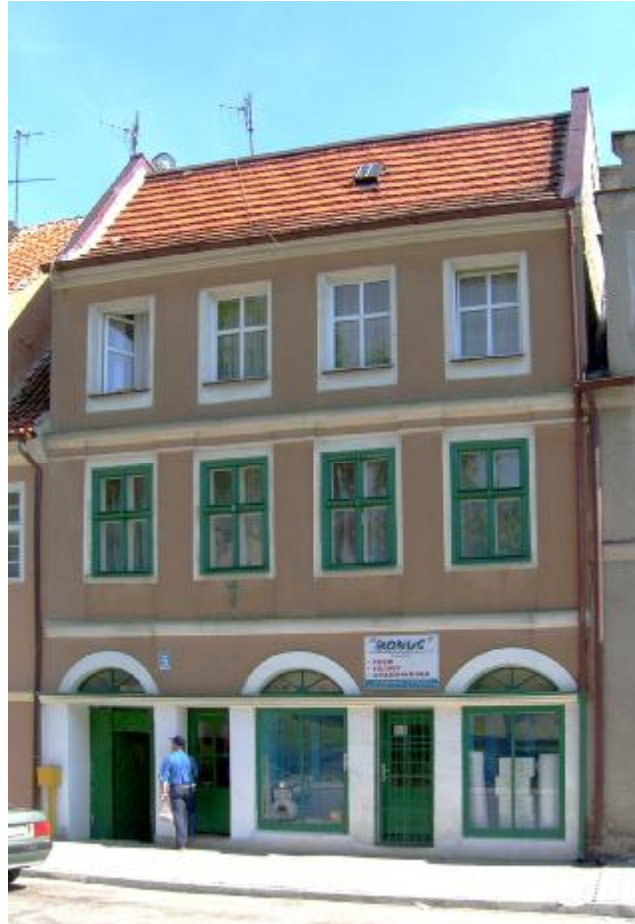
10. Fotografia:

Widok ogólny elewacji

Obiekt założony na planie prostokąta, o zwartej bryle. Dach dwupołaciowy, kryty dachówką ceramiczną karpówką. Obiekt 3-kondygnacyjny, murowany, otynkowany.

Fasada 4-osiowa z detalem architektonicznym w postaci 5 pilastrów podkreślających podział drugiej kondygnacji i 4 gzymsów: dwa gzymsy zwieńczające pierwszą kondygnację, z czego jeden w nadprożu witryn oraz dwa gzymsy zwieńczające drugą i trzecią kondygnację. Otwory okienne dekorowane obramieniem w postaci wąskiej tynkowej opaski. Stolarka drzwiowa: do części mieszkalnej drzwi trójdzielne, zewnętrzne skrzydła półstałe, środkowe otwierane, dekokowane w jodełkę z 2 dekoracyjnie wycinanymi listwami pionowymi i pionowym owalnym przeźrocem. Nad drzwiami nadświetle w formie łuku z opaską tynkową ze szczelinami rozchodzącymi się promieniście. Do części usługowej dwie pary drzwi jednoskrzydłowych, drewnianych płycinowych przeszklonych ze szczelinami dzielącymi przeszklenie na 4 pola. W dolnej części skrzydła dekoracja nakładkowa w formie niskiego postumentu. Stolarka okienna: na pierwszej kondygnacji dwie prostokątne witryny z nadświetlem w formie łuków z tynkową opaską, ze szczelinami rozchodzącymi się promieniście. Na drugiej kondygnacji 4 okna drewniane, 4-skrzydłowe ze stałym ślemieniem z kostką. Na trzeciej kondygnacji 4 okna, PCV, jednoskrzydłowe.

Zachowana bryła budynku. Zachowana stolarka drzwiowa i częściowo okienna. Zachowane pokrycie dachu i detal architektoniczny w postaci gzymsów obramienia okien i nadświetli.

Ze względu na wartości historyczno-kulturowe obiekt należy objąć ochroną prawną poprzez wpis do rejestru zabytków.

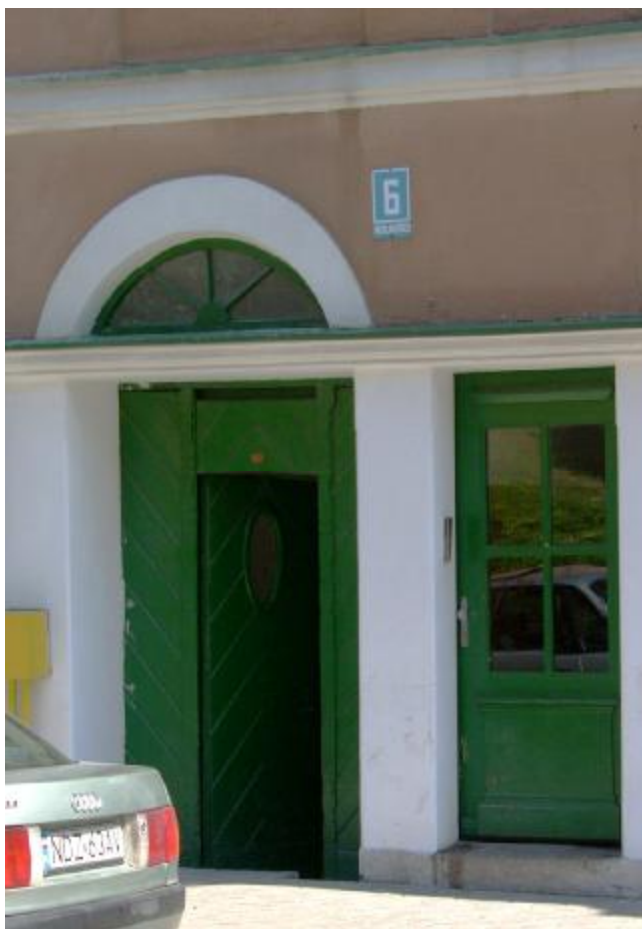
13. Fotografia:

detal
