# KARTA EWIDENCYJNA OBIEKTU ZABYTKOWEGO

3. Miejscowość: Działdowo  
Gmina: Działdowo  
Powiat: działdowski  
Województwo: warmińsko - mazurskie

1. Obiekt: dom

4. Adres:  
ul. Wolności 3;  
13-200 Działdowo

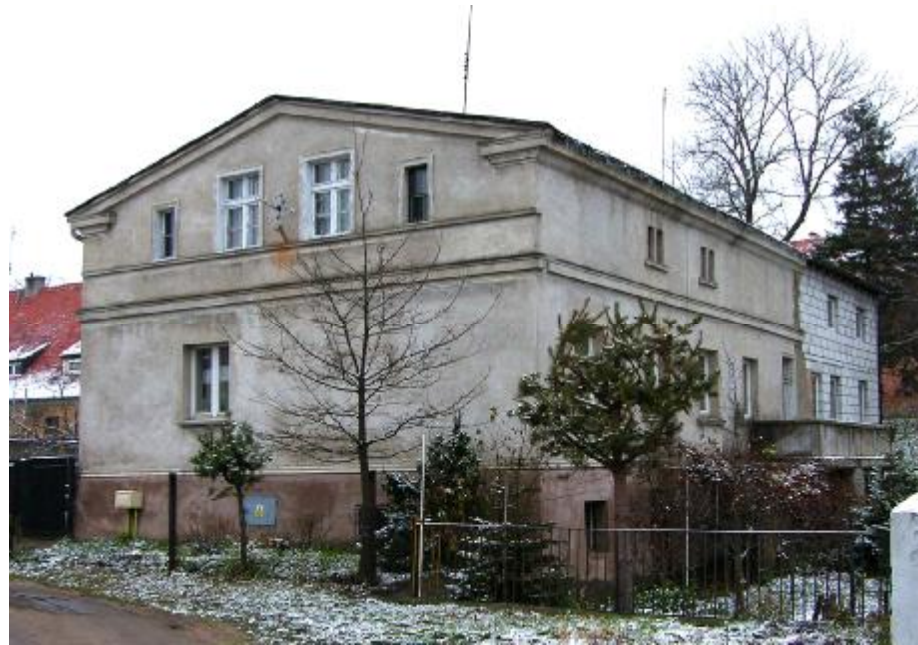
10. Fotografia:

Widok ogólny elewacji

Obiekt założony na planie prostokąta 1-kondygnacyjny z użytkowym poddaszem, murowany, otynkowany, o zwartej bryle. Dach 2-połaciowy, kryty papą. Elewacja S-E podkreślona cokołem, dekorowana gzymsem kordonowym i zwieńczona gzymsem; częściowo przekształcona. Na czwartej i piątej osi murowany, prostokątny balkon wsparty na filarach z murowaną balustradą. Otwory okienne z oknami wtórnymi, PCV. Na poziomie poddasza małe, prostokątne, zdwojone otwory okienne. W przyziemiu okienka piwniczne. Elewacja S-W podkreślona cokołem, dekorowana 2 gzymсами kordonowymi i zwieńczona gzymsem. Okno pierwszej kondygnacji wtórne, za węgarem, PCV. Okna poddasza dekorowane profilowanymi opaskami, za węgarem 2 małe prostokątne na skrajach i 2 duże w części centralnej. Okna duże 4-skrzydłowe, drewniane, ze stałym śłemeniem i szczeliną dzielącą dolne skrzydła na 2 pola. Okna małe 1-skrzydłowe, drewniane.

Częściowo zachowana bryła budynku i pokrycie dachu. Częściowo zachowana stolarka okienna.

Przywrócić historyczny wygląd elewacji i stolarki. Ze względu na wartości historyczno-kulturowe obiekt należy objąć ochroną prawną poprzez wpis do rejestru zabytków

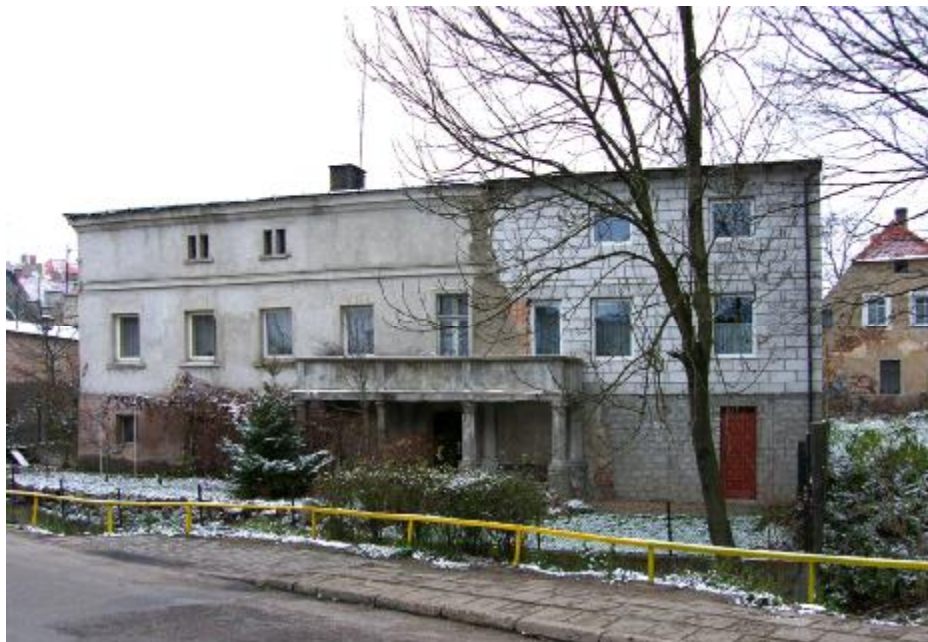
13. Fotografia:

*detal*
