KARTA EWIDENCYJNA OBIEKTU ZABYTKOWEGO

1. Obiekt: dom

2. Datowanie: 1891 - 1914

4. Adres:
ul. Władysława Jagiełły 37;
13-200 Działdowo

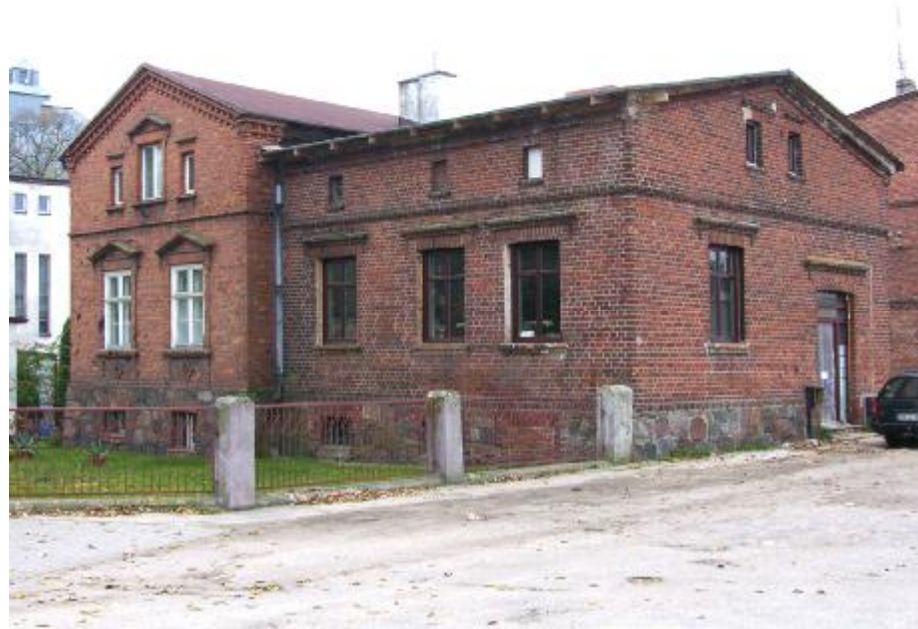
10. Fotografia:

Widok ogólny elewacji

Obiekt założone na planie prostokątnym z ryzalitem zwieńczonym trójkątnym szczytem, 1- i 2-kondygnacyjny, murowany z cegły, kryty dachami 2-połaciowymi krytymi papą, z okapami wspartymi na krokwiach. Elewacje podkreślone kamiennym cokołem, dekorowane gzymsem kordonowym i wieńczącym. Ryzalit zwieńczony podwójnym gzymsem konsolkowym. W przyziemiu okienka piwniczne dekorowane ceglanym obramieniem. Otwory okienne fasady zwieńczone gzymsem wspartym na konsolkach, z ceglanymi parapetami. Otwory okienne ryzalitu zwieńczone trójkątnym naczółkiem wspartym na konsolkach, z ceglanymi parapetami i dekoracją płycinową, geometryczną poniżej. Otwory okienne w partii poddasza prostokątne, częściowo z odcinkami gzymsu w zwieńczeniu, z ceglanymi parapetami a centralne okno w szczycie ryzalitu zwieńczone trójkątnym naczółkiem wspartym na konsolkach. Elewacja szczytowa opracowana analogicznie z wejściem zwieńczonym łukiem odcinkowym, z gzymsem odcinkowym wspartym na konsolkach. Stolarka okienna częściowo wtórna, PCV, częściowo zachowana drewniana z oknami 4-skrzydłowymi ze szczebliną. Stolarka drzwiowa wtórna, PCV.

Zachowana bryła budynku, opracowanie elewacji. Częściowo zachowana stolarka okienna.

Przywrócić utraconą stolarkę. Ze względu na wartości historyczno-kulturowe obiekt należy objąć ochroną prawną poprzez wpis do rejestru.
