# KARTA EWIDENCYJNA OBIEKTU ZABYTKOWEGO

1. Obiekt: dom

2. Datowanie: ok. 1900r.; odbud. 1916r.

4. Adres:  
ul. Władysława Jagiełły 36a;  
13-200 Działdowo

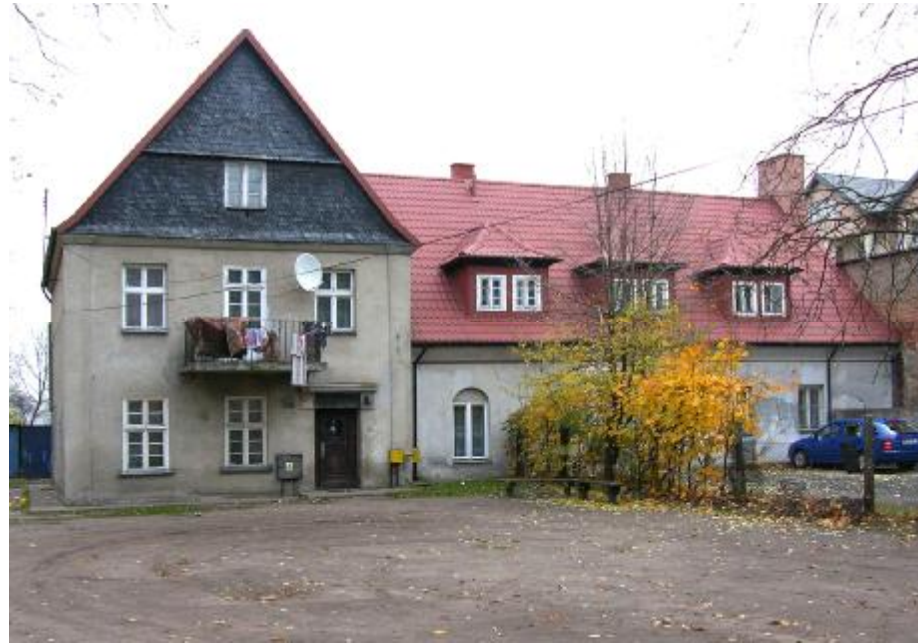
10. Fotografia:

*Widok ogólny elewacji*

Obiekt założony na planie prostokąta z pseudoryzalitem zwieńczonym trójkątnym szczytem, 2-kondygnacyjny, z użytkowym poddaszem, murowany, otynkowany, kryty dachem 2-połaciowym z blachodachówką. W połaci dachowej fasady 3 wystawki kryte daszkami 3-połaciowymi. Elewacja ryzalitu zwieńczona gładkim gzymsem, 3-osiowa, z prostokątnym balkonem na środkowej osi z kutą balustradą z motywami geometrycznymi i inicjałami właściciela. Szczyt pseudoryzalitu kryty łupkiem; z kordonowym okapem. Otwór drzwiowy na trzeciej osi pseudoryzalitu zwieńczony gzymsem, wspartym pierwotnie na pilastrach, z prostokątnym nadświetlem i drzwiami drewnianymi, 1-skrzydłowymi, płycinowymi z przeźroczem i dekoracją geometryczną nakładkową. Stolarka okienna: okna częściowo drewniane, 4-skrzydłowe, ze szczeliną i stałym ślemieniem z kostką, częściowo z gładkim ślemieniem, częściowo wtórne 2-skrzydłowe, przekształcone. W wystawkach i szczycie pseudoryzalitu okna 2-skrzydłowe, częściowo pierwotne ze szczeliną, częściowo wtórne.

Zniszczone pilastry dekorujące otwór wejściowy. W fasadzie przekształcone otwory okienne.

Ze względu na wartości historyczno-kulturowe obiekt należy objąć ochroną prawną poprzez wpis do rejestru.

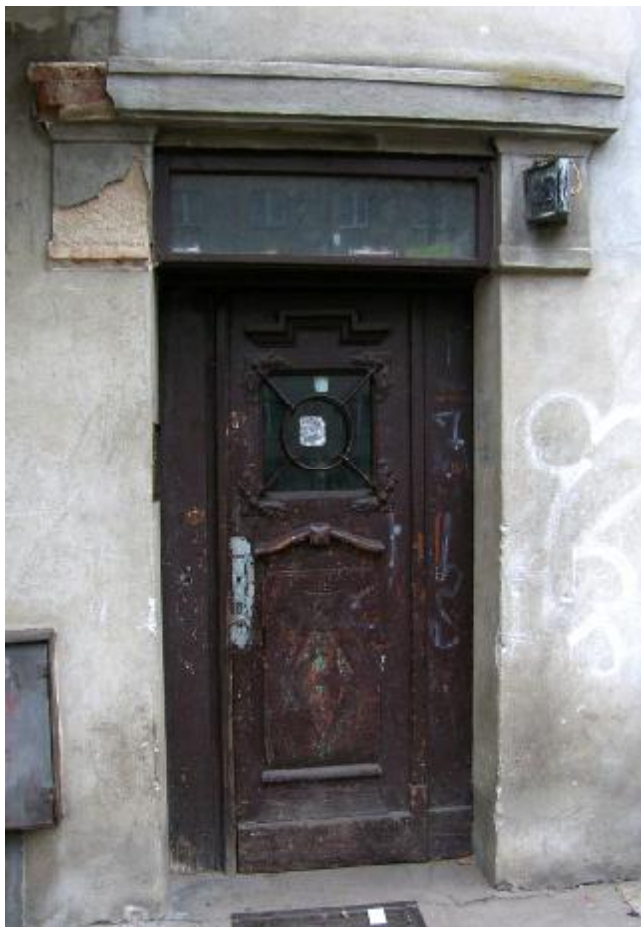
13. Fotografia:

*detal*
