# KARTA EWIDENCYJNA OBIEKTU ZABYTKOWEGO

3. Miejscowość: Działdowo  
Gmina: Działdowo  
Powiat: działdowski  
Województwo: warmińsko - mazurskie

1. Obiekt: willa

4. Adres:  
ul. Władysława Jagiełły 35  
13-200 Działdowo

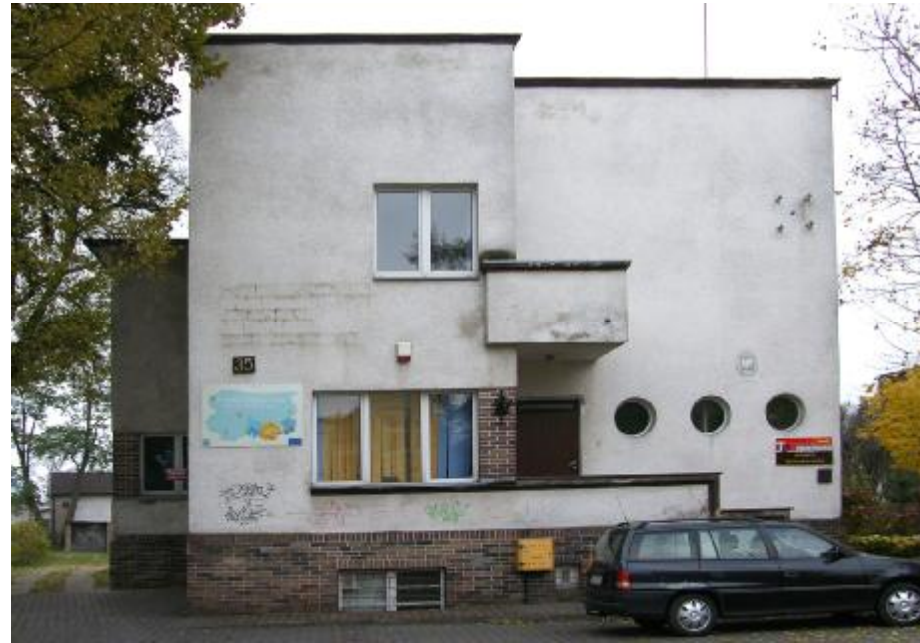
10. Fotografia:

*Widok ogólny elewacji*

Elewacja N-E: 2-kondygnacyjna, podkreślona ceglany cokołem. W osi środkowej otwór wejściowy poprzedzony podestem, powyżej balkon. Część S-E ujęta ryzalitem z prostokątnym oknem na każdej kondygnacji. W części N-W 3 niewielkie okrągłe otwory okienne w partii pierwszej kondygnacji.

Elewacja S-W: 2-kondygnacyjna, w części środkowej poprzedzona przedsionkiem z prostokątnym otworem wejściowym. W części N-W 1-kondygnacyjna, na planie półokręgu taras. W części S-E w obu kondygnacjach prostokątne otwory okienne.

Elewacja S-E: 2-kondygnacyjna, z prostokątnymi otworami okiennymi w obu kondygnacjach.

Zachowana bryła budynku i kształt dachu. Zachowany modernistyczny wygląd obiektu.
