# KARTA EWIDENCYJNA OBIEKTU ZABYTKOWEGO

1. Obiekt: dawna oficyna

2. Datowanie: ok. 1900r.; odbud. 1916r.

4. Adres:  
ul. Władysława Jagiełły 34  
13-200 Działdowo

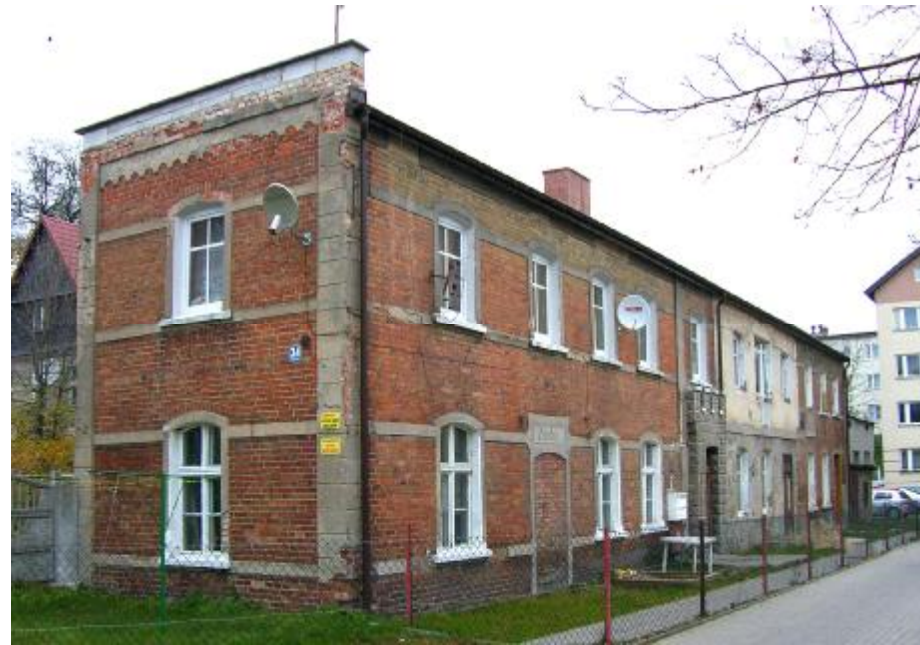
10. Fotografia:

*Widok ogólny elewacji*

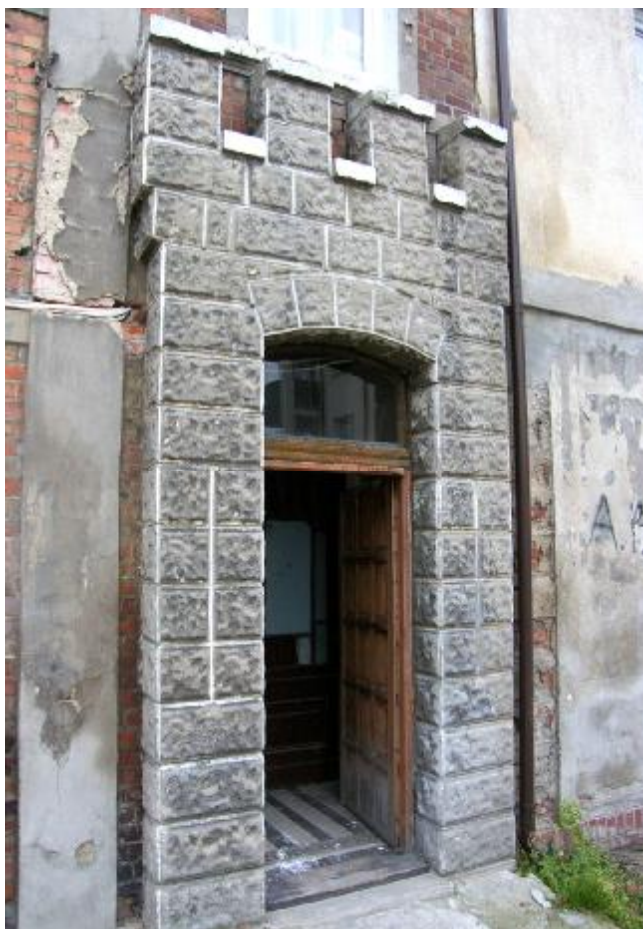
13. Fotografia:

*detal*

Pierwotnie na wewnętrznych osiach ganek wsparty na kamiennych filarach. Fasada i elewacja szczytowa S-W pierwotnie ujęta w tynkowe lizeny z pseudoboniowaniem. Elewacja szczytowa S-W pierwotnie flankowana w zwieńczeniu kamiennymi wazonami na cokołach. Zachowany historyczny napis "Comtoir."

Ze względu na wartości historyczno-kulturowe obiekt należy objąć ochroną prawną poprzez wpis do rejestru.
