KARTA EWIDENCYJNA OBIEKTU ZABYTKOWEGO

1. Obiekt: dawne gimnazjum

4. Adres:
ul. Władysława Jagiełły 33;
13-200 Działdowo

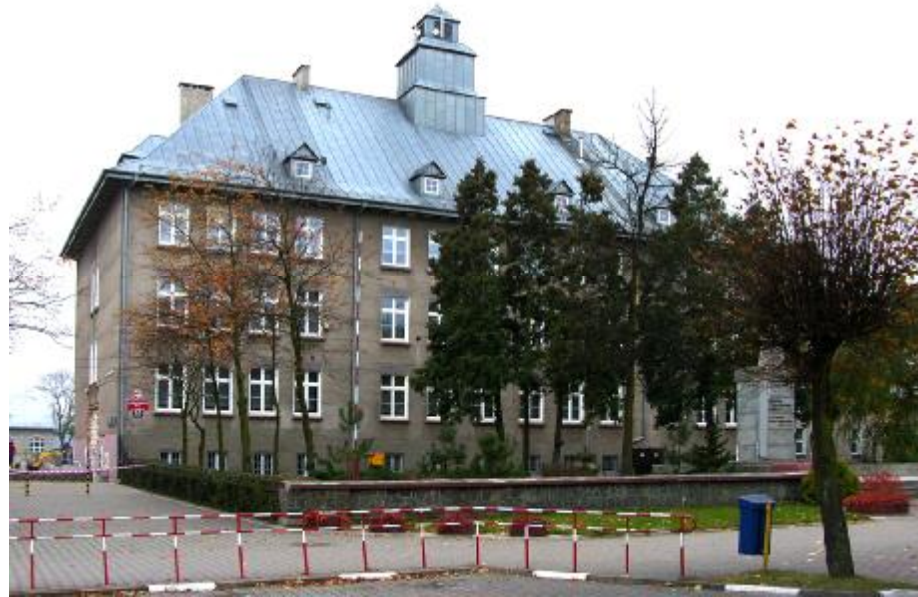
10. Fotografia:

Widok ogólny elewacji

Zachowana bryła budynku i kształt i pokrycie dachu.

Ze względu na wartości historyczno-kulturowe obiekt należy objąć ochroną prawną poprzez wpis do rejestru.

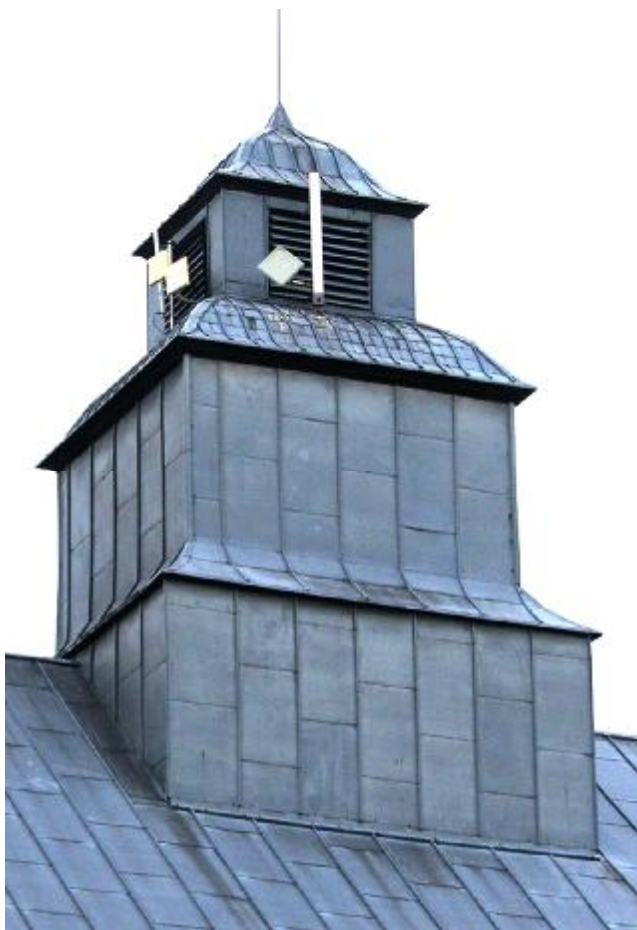
13. Fotografia:

detal
