# KARTA EWIDENCYJNA OBIEKTU ZABYTKOWEGO

1. Obiekt: sąd

4. Adres:  
ul. Władysława Jagiełły 31  
13-200 Działdowo

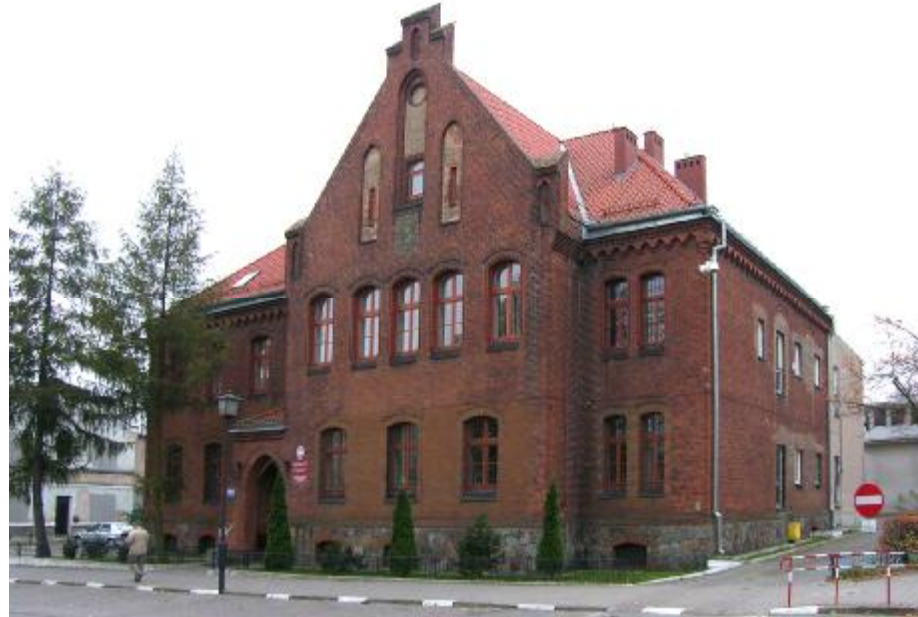
10. Fotografia:

*Widok ogólny elewacji*

Zachowana bryła obiektu, kształt dachu oraz opracowanie elewacji.

Ze względu na wartości historyczno-kulturowe obiekt należy objąć ochroną prawną poprzez wpis do rejestru.

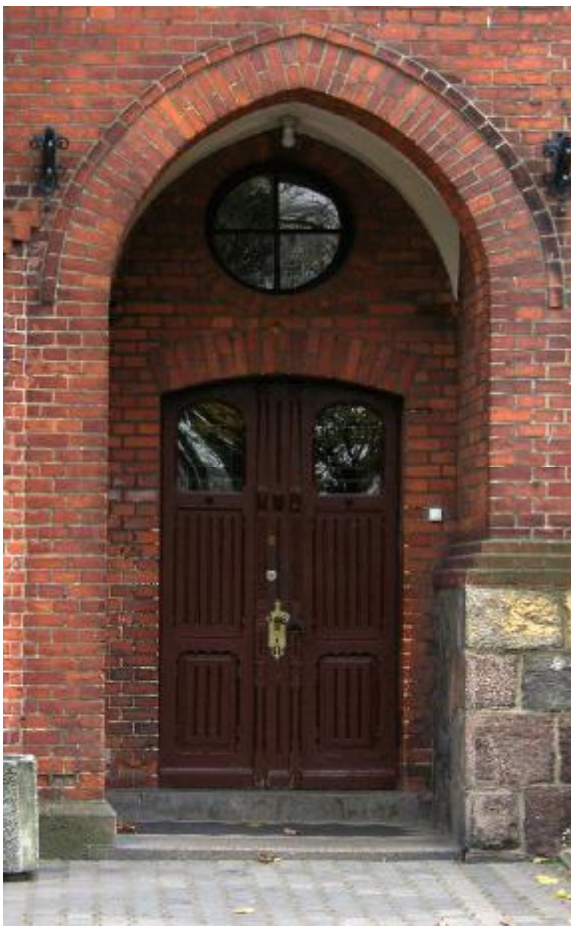
13. Fotografia:

*detal*

Obiekt założony na planie zbliżonym do litery "L" z ryzalitem zwieńczonym trójkątnym szczytem, 2-kondygnacyjny, murowany z cegły. Dach 4-połaciowy kryty blachodachówką ceramiczną holenderką, ryzalit kryty dachem 2-połaciowym. W fasadzie przybudówka kryta daszkiem 2-połaciowym umieszczona w wewnętrznym narożniku z lewej strony ryzalitu, z arkadą zwieńczoną łukiem półkolistym z wejściem, z uskokową przyporą z lewej strony. Elewacje podkreślone kamiennym cokółem i zwieńczone ceglany fryzem arkadowym składającym się naprzemiennie z uskokowych konsolk i łuków koniczynowych. W przyziemiu okienka piwniczne zamknięte łukiem odcinkowym, dekorowane ceglana opaską. Otwory okienne dekorowane łukiem odcinkowym z ceglany, łukowym nadprożem i uskokowymi parapetami. W szczycie 3 ostrołukowe blendy, centralna wyższa z dodatkową okrągłą blendą, w nich zróżnicowane otwory okienne: w centralnej blendzie szersze zamknięte łukiem odcinkowym, w skrajnych wąskie, prostokątne. Poniżej centralnej blendy miejsce po kartuszu herbowym. Szczyt zwieńczony uskokowo. Otwór drzwiowy w przybudówce, zwieńczony łukiem odcinkowym, z okrągłym nadświetłem dzielonym szczebliną krzyżową na 4 pola. Drzwi 2-skrzydłowe, drewniane, płycinowe z przeźroczami i dekorowanymi listwami przymykowymi. Pozostałe elewacje opracowane analogicznie. Elewacja S-E z wejściem poprzedzonym schodami z podestem i zadaszeniem. Elewacja N-W z wtórnie przekształconymi otworami okiennymi i portfenetrami. Stolarka okienna częściowo pierwotna, częściowo wtórna. Okna za węgiem.
