KARTA EWIDENCYJNA OBIEKTU ZABYTKOWEGO

1. Obiekt: willa

2. Datowanie: ok. 1902r.

4. Adres:
ul. Władysława Jagiełły 30
13-200 Działdowo

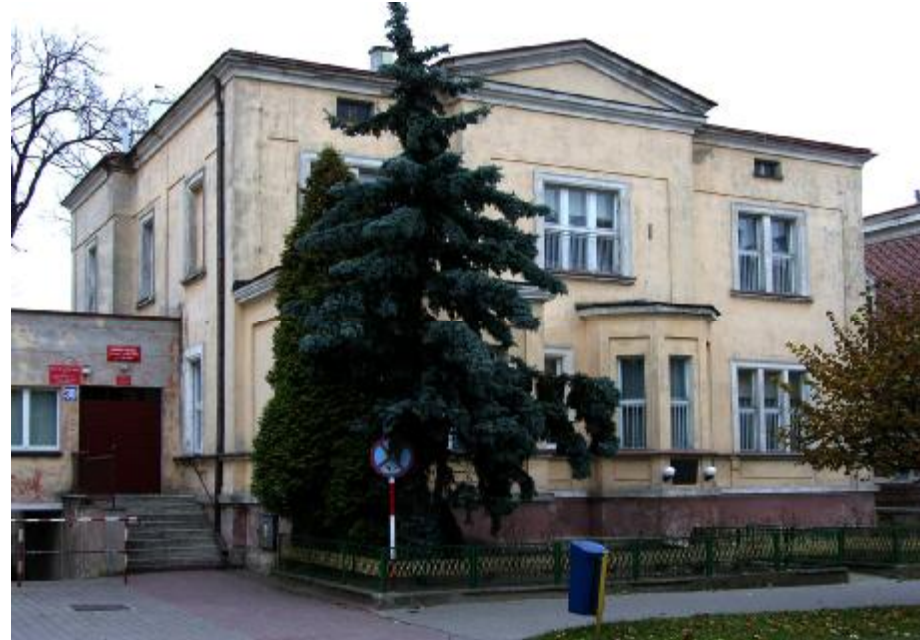
10. Fotografia:

Widok ogólny elewacji

Obiekt założony na planie zbliżonym do kwadratu, z ryzalitami, 2-kondygnacyjny, murowany, otynkowany. Dach płaski kryty papą. Fasada 3-osiowa, podkreślona cokołem z gzymsem kordonowym i dekorowana na poziomie pierwszej kondygnacji gzymsem podokiennym wspartym na konsolkach, pomiędzy konsolkami prostokątne płyciny; zwieńczona gzymsem. Na środkowej osi ryzalit zwieńczony ogzmysowanym trójkątnym szczytem. Otwory okienne w płycinach wgłębnych, częściowo dekorowanych profilowanymi opaskami, z murowanymi parapetami. W części lewej czworokątna przybudówka a w części centralnej 5-kątna przybudówka. Obie zwieńczone gzymsem. Otwory okienne o różnej wielkości, prostokątne, 2-, 4-, 6-, 12-polowe, drewniane. Niektóre rozdzielone filarem międzyokiennym. na poziomie poddasza niewielkie, prostokątne otwory okienne. W 5-kątnej przybudówce poniżej otworu okiennego w płycinie umieszczona tablica pamiątkowa. Elewacje boczne z ryzalitami, opracowane analogicznie, z mniejszą liczbą otworów okiennych, częściowo zablendowanych i bez przybudówek. Wejście do budynku umieszczone w łączniku z budynkiem obok, od elewacji S-W. Drzwi 2-skrzydłowe, drewniane, wielopłycinowe, z nadświetlem, wtórne, poprzedzone schodami z podestem.

Zachowana bryła obiektu, kształt dachu oraz bogate opracowanie elewacji, zachowana stolarka.

Ze względu na wartości historyczno-kulturowe obiekt należy objąć ochroną prawną poprzez wpis do rejestru.

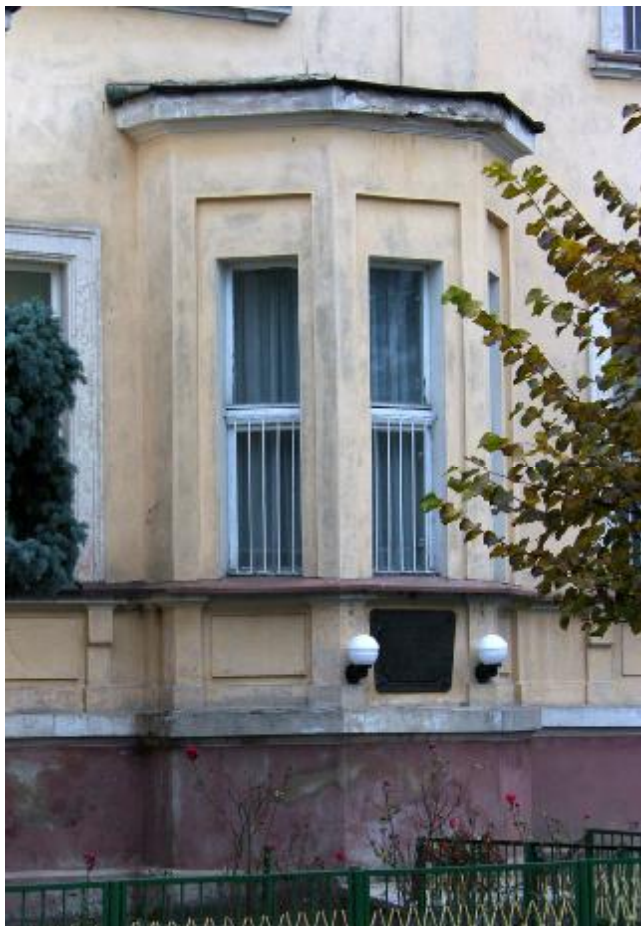
13. Fotografia:

detal
