# KARTA EWIDENCYJNA OBIEKTU ZABYTKOWEGO

1. Obiekt: dom

4. Adres:  
ul. Władysława Jagiełły 29/  
Władysława Boya Żeleńskiego 2  
13-200 Działdowo

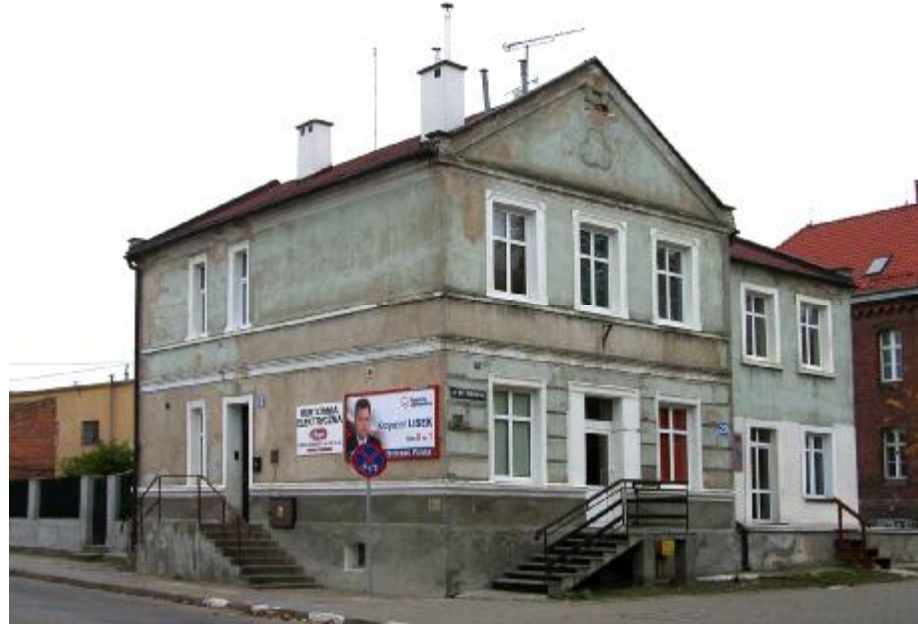
10. Fotografia:

Widok ogólny elewacji

Obiekt założony na planie dwóch prostokątów wysuniętych ryzalitowo, 2-kondygnacyjny, murowany, otynkowany, kryty dachami 2-połaciowymi krytymi papą bitumiczną. Elewacja N-E: Bryła główna zwieńczona trójkątnym szczytem; fasada 3-osiowa, na poziomie pierwszej kondygnacji pseudoboniowanie w postaci poziomych żłobień, podkreślona cokołem i dekorowana 3 gzymsami kordonowymi (w tym 2 podokienne) i gzymsem wieńczącym; otwory okienne i drzwiowe pierwotne dekorowane profilowanym obramieniem z uszakami (obecnie uszaki zachowane jedynie na poziomie drugiej kondygnacji); trójkątny szczyt ogzymsowany, w zwieńczeniu geometryczna dekoracja z pseudokonsolkami i dekoracja zbliżona do trójlistnej koniczyny w części centralnej; na środkowej osi otwór drzwiowy ujęty w 2 lizeny (wtórne), poprzedzony schodami z podestem i barierą. Bryła ryzalitowa 3-osiowa, dekorowana jedynie żłobionymi opaskami wokół otworów okiennych i otworu drzwiowego poprzedzonego tarasem wysuniętym na długość bryły głównej; otwór drzwiowy na środkowej osi. Elewacja S-E bryły głównej podkreślona cokołem, dekorowana 3 gzymsami kordonowymi i gzymsem wieńczącym; dwie osie zdwojone, wyznaczone otworami okiennymi o drzwiowym na drugiej osi, dekorowanymi profilowanymi opaskami. otwór drzwiowy poprzedzony 2-biegowymi schodami z podestem i metalową barierą. Stolarka: okna za węgarem, wtórne, PCV, drzwi na elewacji N-E wtórne, PCV a na elewacji S-E 1-skrzydłowe, drewniane, płycinowe z prostokątnym nadświetlem.

Zachowana bryła obiektu, kształt dachu i częściowo opracowanie elewacji.

Przywrócić historyczną stolarkę. Ze względu na wartości historyczno-kulturowe obiekt należy objąć ochroną prawną poprzez wpis do rejestru.
