KARTA EWIDENCYJNA OBIEKTU ZABYTKOWEGO

3. Miejscowość: Działdowo
Gmina: Działdowo
Powiat: działdowski
Województwo: warmińsko - mazurskie

1. Obiekt: kamienica

4. Adres:
ul. Władysława Jagiełły 28
13-200 Działdowo

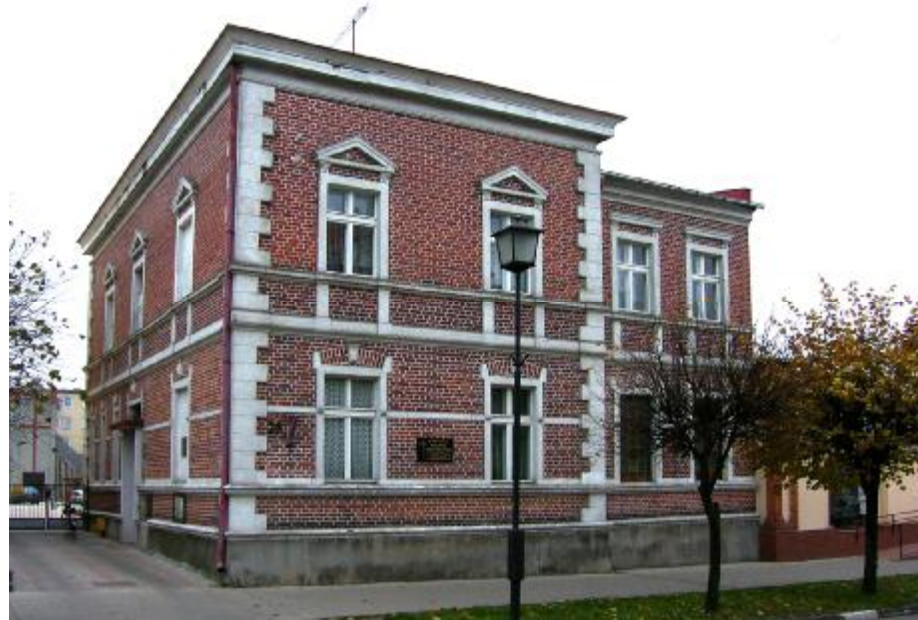
10. Fotografia:

Widok ogólny elewacji

Obiekt założony na planie kwadratu z ryzalitem, 2-kondygnacyjny, murowany z cegły. Dach płaski kryty papą. Elewacje podkreślone tynkowanym cokołem, dekorowane 5 gzymsami kordonowymi i zwieńczone gzymsem podokapowym. Narożniki ryzalitu boniowane. Pomiędzy kondygnacjami fryz tworzony przez pilastry rozparte pomiędzy gzymsami kordonowymi. Otwory okienne pierwszej kondygnacji w tynkowych opaskach z uszakami z nadprożem w kształcie łuku odcinkowego z klińcem. Otwory okienne drugiej kondygnacji w tynkowych opaskach zwieńczone trójkątnymi naczółkami wspartymi na niewielkich konsolkach. Okna za węgarem, 4-skrzydłowe, ze stałym ślemieniem, drewniane. Elewacja N-W opracowana analogicznie z zadaszonym wejściem i częścią okien zablendowanych.

Zachowana bryła budynku oraz neorenesansowe opracowanie elewacji. Zachowana stolarka okienna.

Ze względu na wartości historyczno-kulturowe obiekt należy objąć ochroną prawną poprzez wpis do rejestru.
