# KARTA EWIDENCYJNA OBIEKTU ZABYTKOWEGO

1. Obiekt: dom

4. Adres:  
ul. Władysława Jagiełły 26 c  
13-200 Działdowo

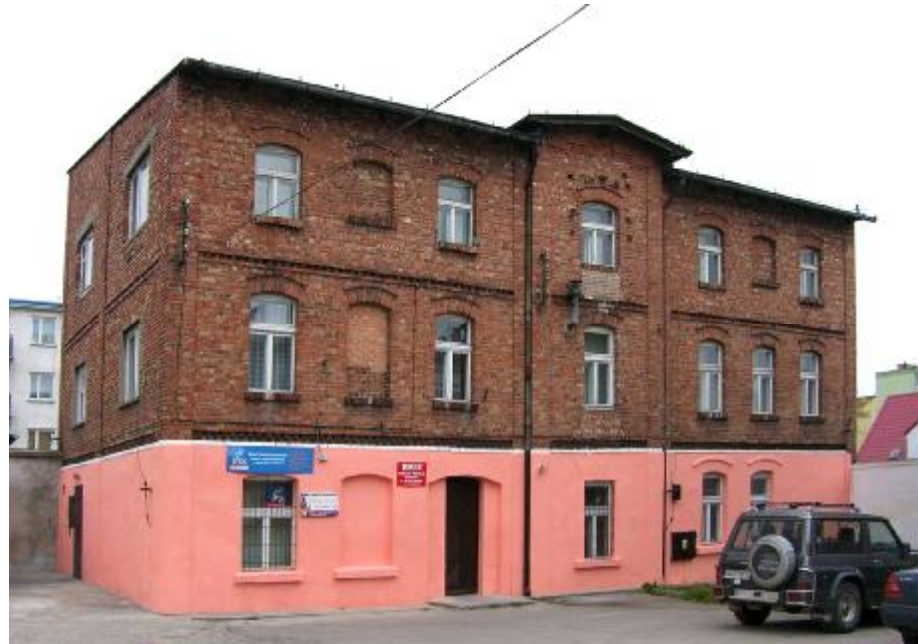
10. Fotografia:

Widok ogólny elewacji

Obiekt założony na planie prostokąta z pseudoryzalitem na środkowej osi, nieznacznie wyższym, murowany z cegły, 3-kondygnacyjny. Dach pulpitowy kryty papą; na pseudoryzalicie dach 2-połaciowy, niski. Obiekt na wysokości 1-kondygnacji wtórnie otynkowany. Fasada dekorowana kordonowo 2 ceglanymi fryzami z cegieł ułożonych poprzecznie. Wertykalizm podkreślony płaskimi ceglanymi lizenami. Otwory okienne z ceglanymi parapetami zamknięte łukiem odcinkowym, częściowo zablendowane. Okna za węgarem 3-skrzydłowe, PCV. Na trzeciej osi otwór drzwiowy z wtórnymi 1-skrzydłowymi, prostokątnymi drzwiami umiejscowionymi w otworze zamkniętym łukiem odcinkowym. Elewacja szczytowa opracowana analogicznie, z wtórnymi prostokątnymi, zróżnicowanymi otworami okiennymi i otworem drzwiowym.

Zachowana bryła budynku. Częściowo zachowane opracowanie elewacji i stolarka okienna.

Przywrócić pierwotną stolarkę i opracowanie elewacji. Ze względu na wartości historyczno-kulturowe obiekt należy objąć ochroną prawną poprzez wpis do rejestru.
